# Tilstandsrapport

Rekkehus

Rødstrupeveien 21, 1529 MOSS

Befaringsdato: 11.04.2025

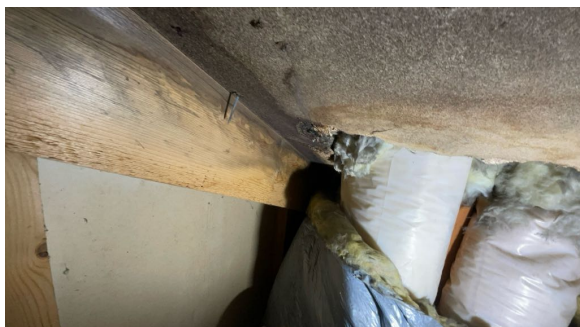
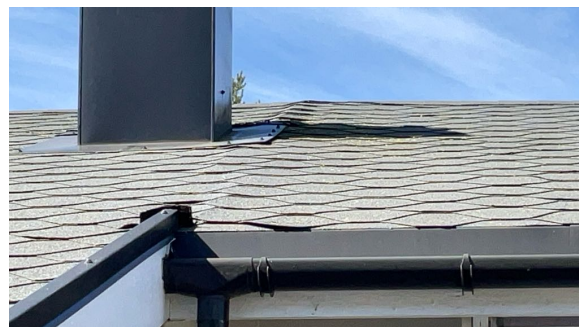
- Mer enn halvparten av forventet brukstid er passert på undertak.
- Det er avvik:

Skader på undertak ved gjennomføringer.  
Shingel er ujevn på overflaten

Ytterligere undersøkelser anbefales.

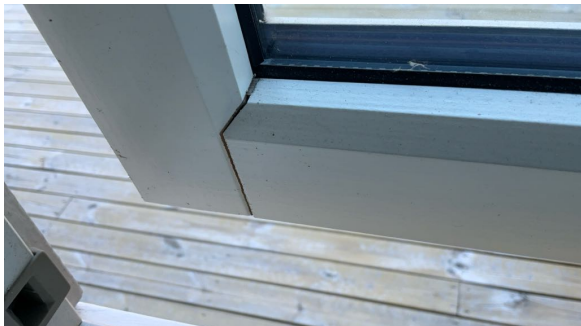
Konstruksjonen som er bygd inn mot vegg hindrer inspeksjon og vedlikehold, risiko for skader på fasade.

Ytterligere undersøkelser bør utføres, forholdet kan utvikle seg videre.

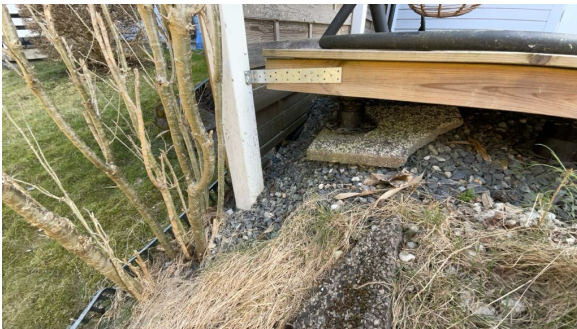
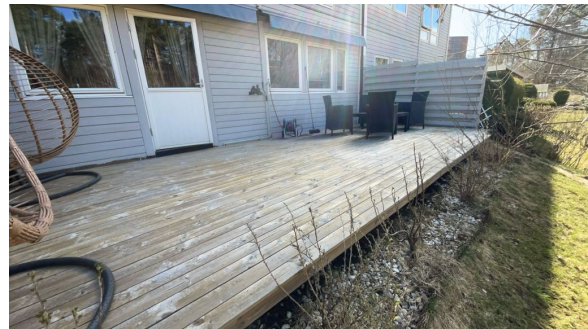
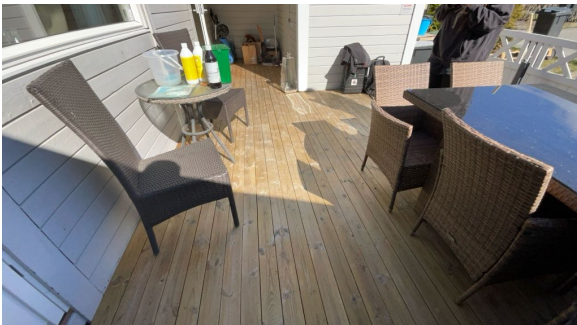
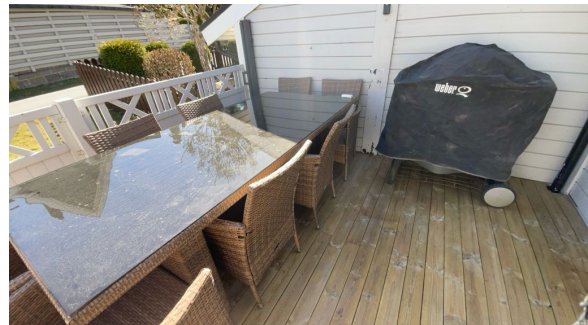
- Rekkverket er for lavt i forhold til dagens krav til rekkverkshøyder.
- Det er avvik:

- Rekkverkshøyde må endres for å tilfredsstille krav på byggemeldingstidspunktet.
- Tiltak:

Tiltak for oppretting av terrasse med stabilisering av masser.  
Øke høyden på rekkverk til 100 cm.

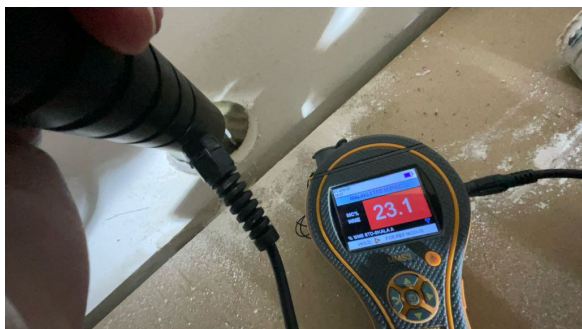
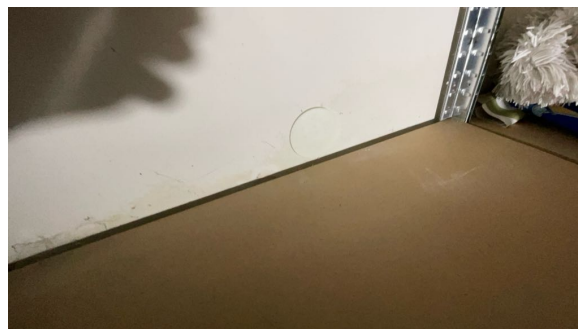
## TG 2 Rom Under Terreng

Gulvet har belegg. Veggene har plater. Hulltaking er foretatt og det er påvist avvik i konstruksjonen. Hulltaking er foretatt ved/i bod. Fuktkvotemåling (vekt%) i konstruksjonen ble målt til 23.

- Det er gjennom hulltaking påvist høyt fuktnivå inne i trekonstruksjonen i hulltakingen, men ikke påvist fuktskader i dette området. Høy luftfuktighet kan over tid føre til muggvekst eller sverting av materialer. Samtidig kan materialer og konstruksjoner bli ødelagt.
- Det er gjennom målinger påvist høyt fuktnivå i trevegger i underetg./kjeller, det er derfor ikke foretatt hulltaking

Det er utført hulltaking i henhold til forskriftens krav i bod i kjeller. Konstruksjonens oppbygning er av trevegg mot vegg i lettklinkerbetong som er oppført mot terreng. Konstruksjonen som er oppført er en kjent risikokonstruksjon på bakgrunn av at isolert innvendig vegg er oppført uten mulighet for utluftning mellom isolert vegg og (kald) mur. Dette gir erfaringsvis utfordringer med kondensering i konstruksjonen som igjen gir utslag i fukt og råteskader i svill på vegg. Denne konstruksjonen er kjent for å ha høy skadestatistikk. Utvendig terreng har også trolig fall inn mot yttervegg noe som igjen gir økt belastning på utvendig drenering som i dette tilfellet trolig er fra byggeår og har høy alder med antatt nedsatt kapasitet.

- Ytterligere undersøkelser må foretas for å få kartlagt tilstanden og omfanget på eventuelle skader.
- Andre tiltak:

Forholdet må tas opp med styret i borettslaget. Det bør utføres undersøkelser for å avdekket omfang, i ytterste konsekvens vil forholdet også kunne gjelde for resterende del av kjeller som har rom inn mot terreng.

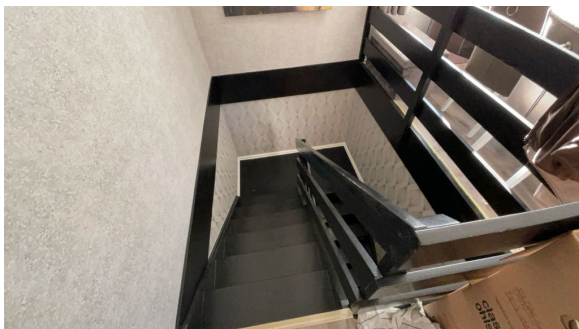
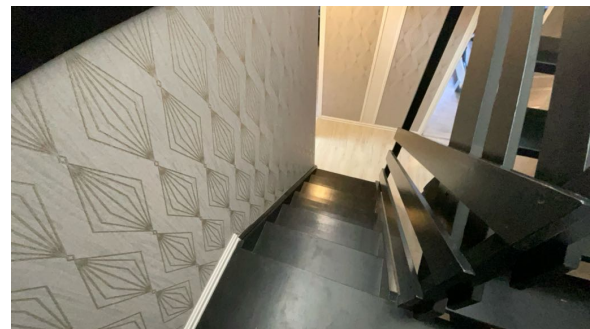
## TG 2 Innvendige trapper

- Det er ikke krav om utbedring av åpninger opp til dagens krav.
- Åpninger er såpass store at det ut ifra sikkerhetsmessige forhold anbefales å lage mindre åpninger.
- Det er ikke krav om utbedring av rekkverkshøyder opp til dagens krav.
- Håndløper må monteres på vegg for å tilfredsstille krav på byggetidspunktet.

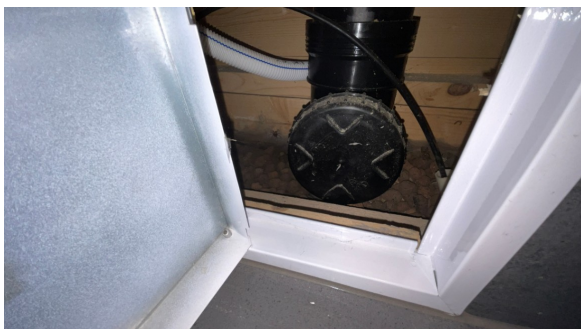
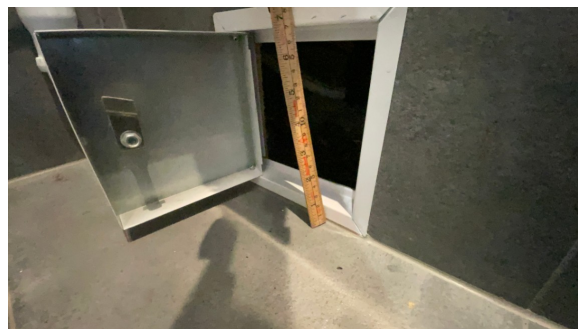
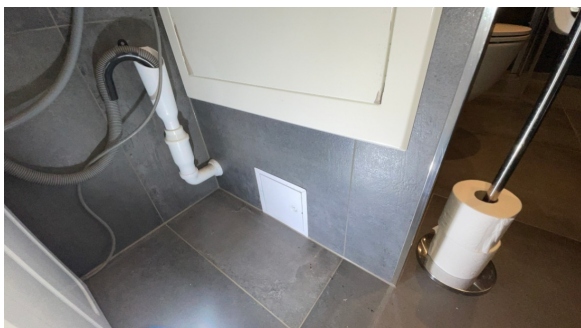
- Det er påvist avvik i fallforhold til sluk i forhold til krav i forskrift på byggetidspunktet.
- Det er påvist avvik i krav til høydeforskjell/fall-løsning på våtrommet.

For oppfyllelse av krav i forskrift må det etableres oppkant på membran ved dør 15 mm høyere en topp ferdig flis.

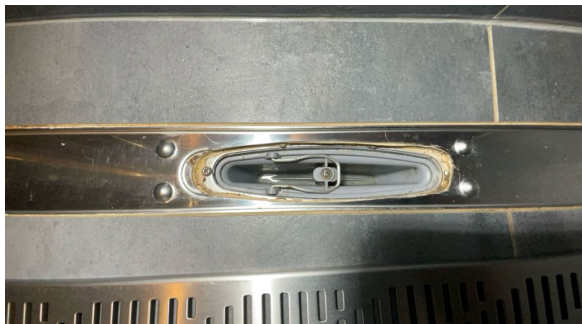
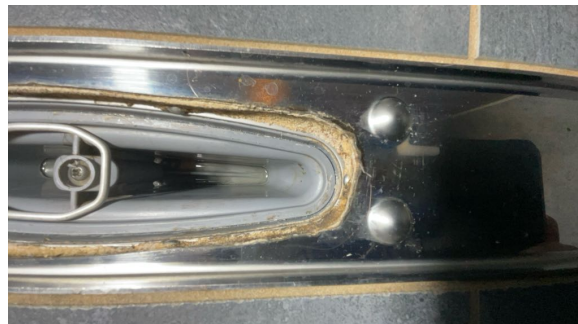
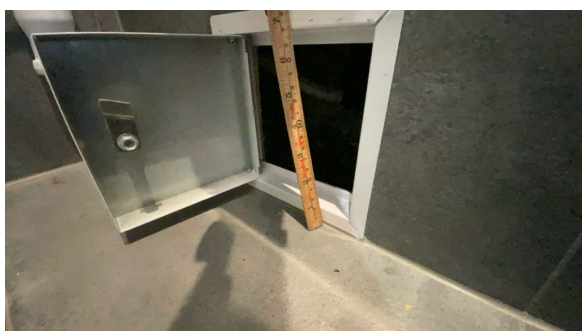
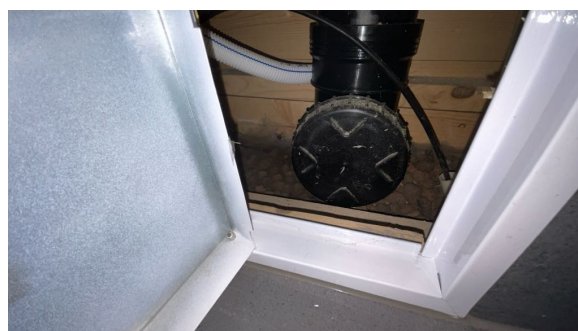
- Det er påvist mangelfull/feil utførelse rundt rørgjennomføringer e.l. som gir fare for fukt i konstruksjonen i våtsone.
- Det er avvik:

Luke må heves slik at det kan etableres membran 25 mm.

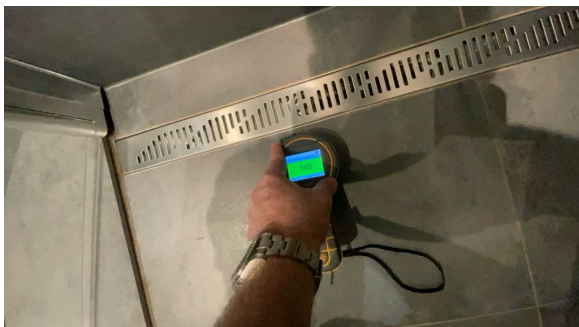
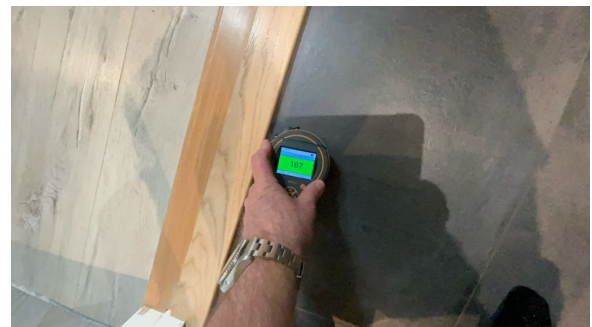
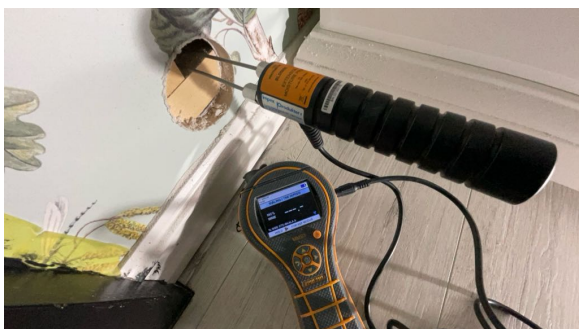
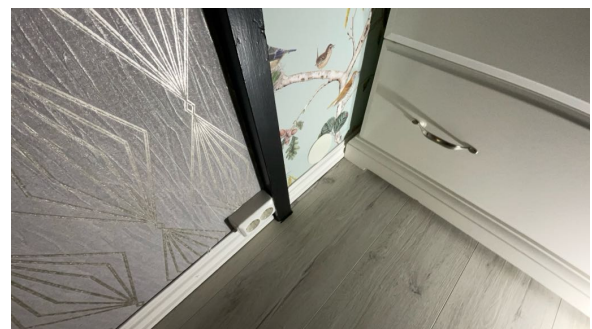
Hulltaking er foretatt uten å påvise unormale forhold. Fuktkvotemåling (vekt%) i konstruksjonen ble målt til 0. Hulltaking er foretatt ved/i trapperom.

Det er utført hulltaking under trapp på bakgrunn av at andre vegger i baderom som er belastet med fukt/vann ligger på yttervegg (under terreng) eller inn mot annen leilighet. Det er i tillegg utført søk med fuktindikator i rommet som ikke viser høyere verdier en referansenivået.

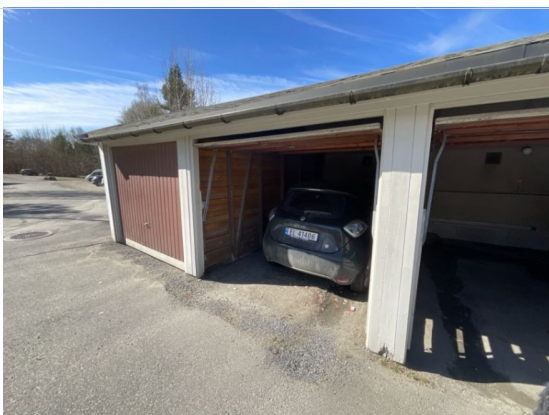
## Garasje

Enkel bygning med skjevheter og etterslep på vedlikehold.
