# Tilstandsrapport

Boligbygg med flere boenheter

Kvednadalen 51, 4353 KLEPP STASJON

Befaringsdato: 03.06.2025

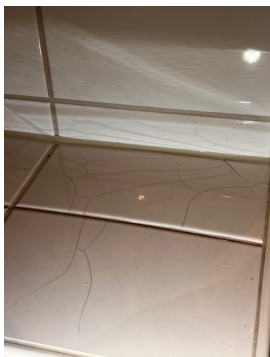
Fliser på topp av toalett kasse har krakkelert i overflate.

Fliser har krakkelert

Det ble ikke registrert noe konsekvens av krakkelering og er kun visuelt. Det er ikke behov for utbedring for badets funksjon.

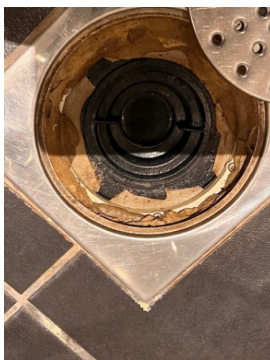
Sluk

- Overvåk tilstanden jevnlig. For å få tilstandsgrad 0 eller 1 må tettesjiktet skiftes ut, men tidspunktet for når dette er nødvendig er vanskelig å si noe om.

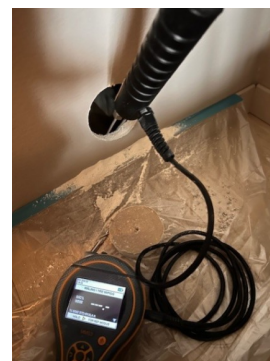
Hulltaking er foretatt uten å påvise unormale forhold. Hulltaking er foretatt ved/i soverom. Fuktkvotemåling (vekt%) i konstruksjonen ble målt til 0.

Fuktmåling i vegg mot våtsone

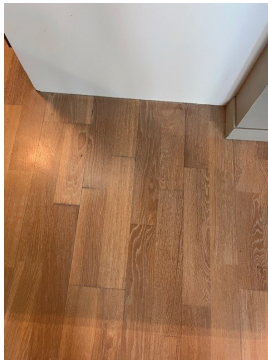
Det er påvist skader/fuktskjolder i kjøkkengulvet.  
Gjelder ved enden av kjøkkenbnk.

- Det er påvist skader/fuktskjolder i kjøkkengulvet.

Fuktskjolder i parkett ved ende av kjøkken

Området var tørt på befaringsdag, men forholdende bør følges med på.

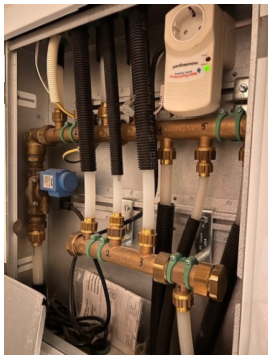
Innvendige vannledninger er av plast (rør i rør). Det er besiktiget i rørskap.

Fordelerskap for vannrør.

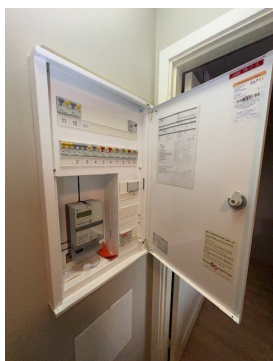
El skap
