# Tilstandsrapport

Boligbygg med flere boenheter

Klostergata 3 A, 0656 OSLO

Befaringsdato: 26.05.2025

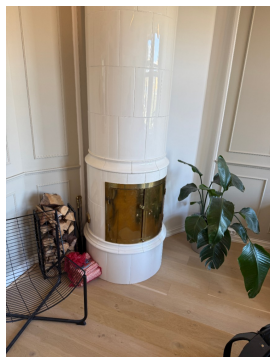
- Ildfast plate mangler på gulvet under/foran ildstedet.
- Pipevanger er ikke synlige.

REF Byggforskserien 752.135 - 714 Tilgjengelighet for inspeksjon. En teglskorstein må oppstilles slik at alle fire sidene er tilgjengelige for inspeksjon med hensyn til eventuelle sprekker i skorsteinen. Det er ikke tillatt å bruke kledninger, belegg eller tapeter som skjuler tegloverflaten for inspeksjon med hensyn til sprekker. Tynne papirtapeter, som eventuelt vil sprekke opp sammen med skorsteinen, kan likevel brukes.

Teglpipe. Gnistplate mangler.

**Kostnadsestimat: Under 10 000**

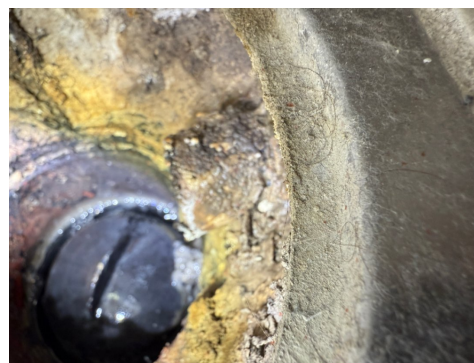
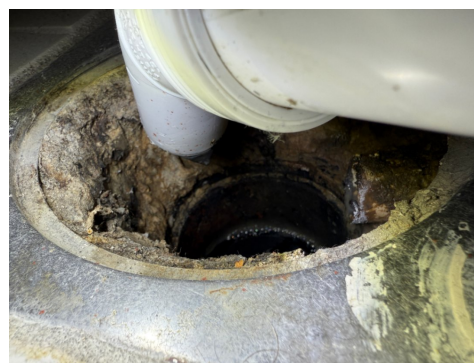
Sluk under dusjkabinett

- Det er viktig å merke seg at levetiden til en membran varierer basert på kvalitet, installasjon og bruk. Eldre membraner kan bli sprø og sprekke opp, noe som fører til at de mister sin vanntettende funksjon. Dette kan resultere i vannlekkasjer gjennom vegger og gulv og fuktskader.
- Sluket må sjekkes og rengjøres jevnlig.
- Eldre sluk av plast er ofte utsatt for lekkasjer og særlig i overganger. Eventuelle lekkasjer kan medføre fuktskader på tiliggende konstruksjoner.

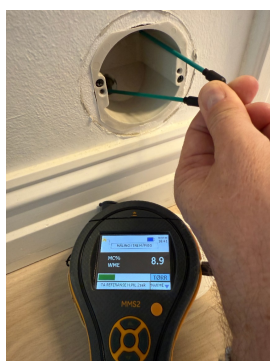
Hulltaking er foretatt (søk i samme hull som ble utført i 2023) uten å påvise unormale forhold. Hulltaking er foretatt ved/i entre. Fuktkvotemåling (vekt%) i konstruksjonen ble målt til 8.

Fuksøk vedr. hulltaking

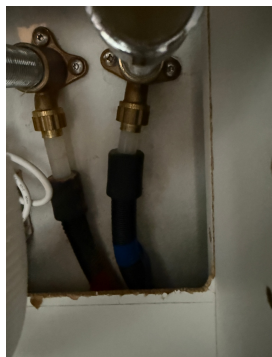
Rør i rør under kjøkkenbenk

- Det er ikke behov for utbedringstiltak siden anlegget fungerer i dag, men ut ifra alder kan skader plutselig oppstå på eldre anlegg.
- I forbindelse med oppgradering av våtrom vil det være naturlig med utskiftning av rør.

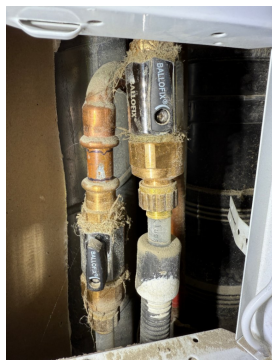
Stoppekraner til kjøkken
