# Tilstandsrapport

Enebolig

Kringveien 9 D, 1084 OSLO

Befaringsdato: 18.10.2024

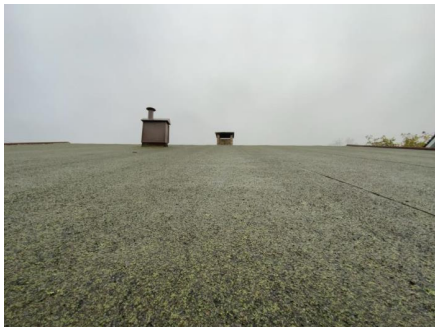
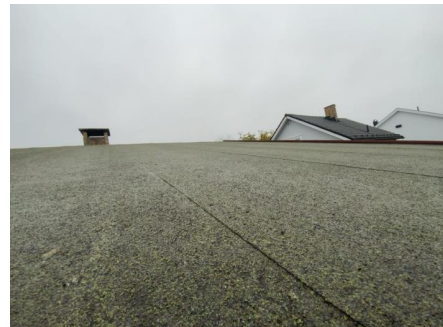
### TG 3 Nedløp og beslag

Nedløp og beslag av metall.

- Det er påvist avvik i beslagløsninger.

Det er lekkasje rundt pipe

- Påviste skader må utbedres.

Beslag rundt pipe må skiftes eller utbedres for å unngå videre fukt i undertak. Se øvrig takkonstruksjon.

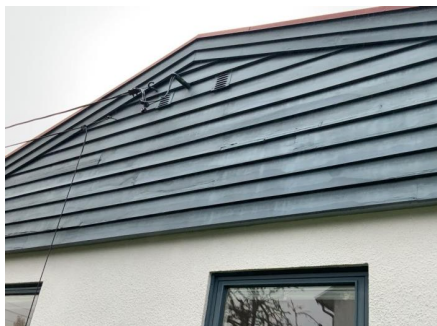
## TG 2 Takkonstruksjon/Loft

- Det er begrenset/dårlig ventilering av takkonstruksjonen.
- Det er påvist fuktskjolder/skader i takkonstruksjonen.

Det er fukt i undertak rundt pipe. Noe dårlig lufting ut mot takutstikk/raft.

- Lokal utbedring bør utføres.
- Lufting/ventilering bør forbedres.

Belag rundt pipe må utbedres for å unngå videre fuktskader og utvikling av sopp i undertak. Se øvrig vurdering av beslag.

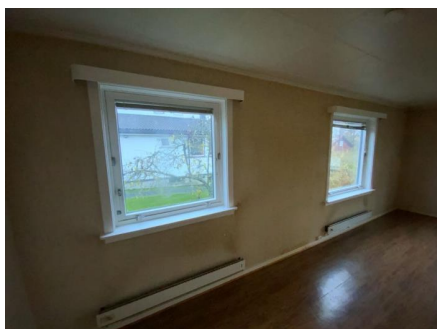
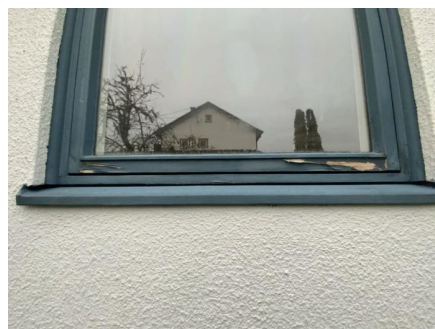
## TG 2 Vinduer - 2

- Karmene i vinduer er slitte og det er sprekker i trevirket.

Vinduene har tiltenkt funksjon, men dårlig isolasjonsevne og må regnes med å skiftes ut over tid.

- Det må påregnes noe vedlikehold og at enkelte vinduer må skiftes ut.

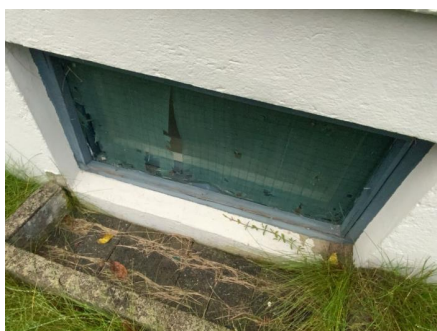
## TG 2 Dører

- Karmene i dører er værslitte utvendig og det er sprekker i trevirket.

Dør har tiltenkt funksjon utover slitasje og alder, men dårlig isolasjonsevne og må regnes med å skiftes ut over tid.

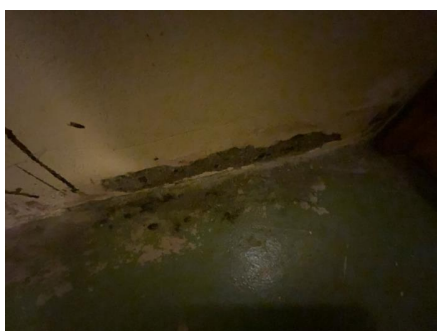
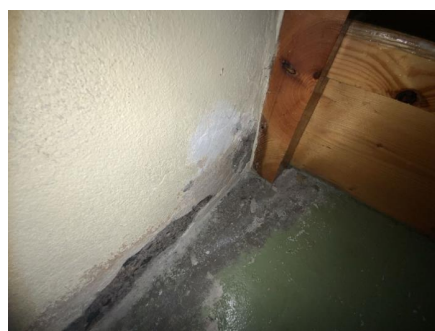
- Det er påvist indikasjoner på noe fuktgjennomtrenging inn i kjellermur.

Det er synlig saltutslag i nedre del av grunnmuren og sprekk i betonggulv. Deler av trapp som ligger inntil grunnmur er våt.

Synlig fukt nederst på grunnmuren og på deler av vegger på vestsiden.

- Det påviste fuktnivå gir grunn til å overvåke konstruksjonen jevnlig for å se utvikling over tid, og eventuelt foreta tiltak for å unngå fuktskader.

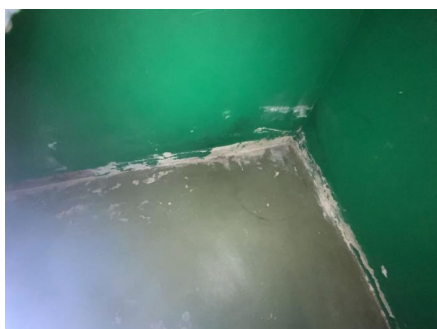
## Innvendige trapper

Noe fukt i enden av trapp som ligger mot grunnmuren

Fuktsikre trappen mot fukt i dette område for ytterligere fuktskade på trappen.

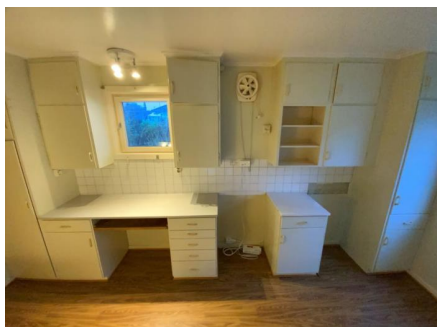
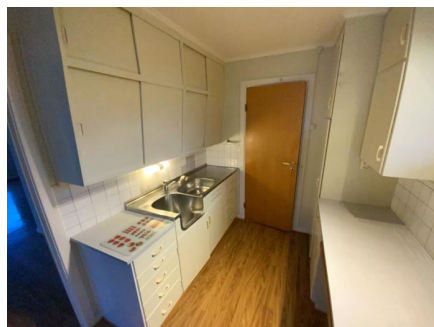
### TG 3 Avtrekk

- Det er registrert avvik med avtrekk.
