# Tilstandsrapport

Tomannsbolig

Ballblomvegen 9 A, 2208 KONGSVINGER

Befaringsdato: 13.08.2025

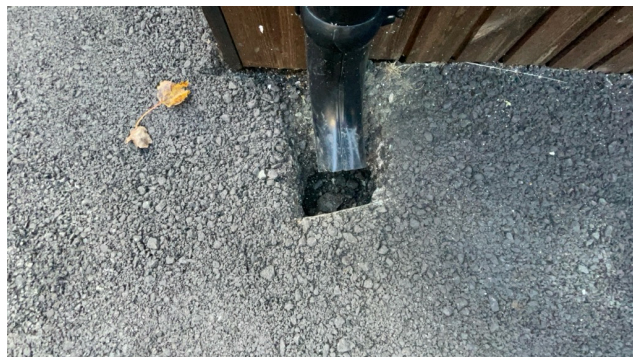
Lakkerte metall beslag, renner og nedløp. Nedløp garasje/bod er ledet med hull igjennom asfalt/gruspuren, men har ikke bortledningsrør.

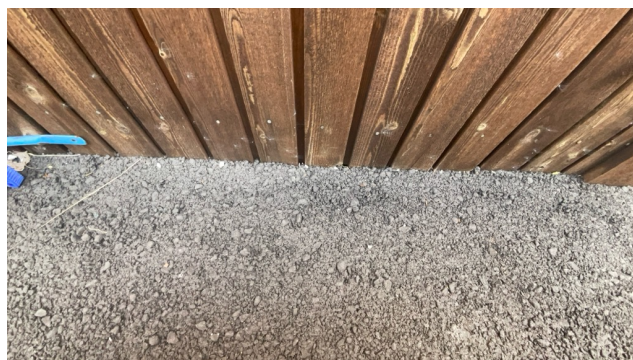
Panel/trevegg går helt ned i asfalt mange steder. Nedkant vegg er fuktutsatt og luftespalten er derav begrenset, men det er i etterkant laget noe spalte ved å hugge bort asfalt.

Panel ned i asfaltering

Asfaltering er vanskelig å endre. Fungerende, men trekonstruksjoner kan lett få fuktopptrekk/skader hvor det går helt mot/i grunn.

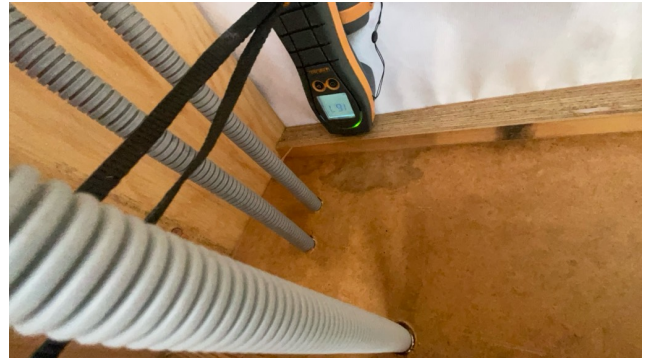
Små skjolder i garasjehimling under terrassen. Dette er av utbygger (AX bygg) undersøkt og konkludert skyldes fukt/kondens fra parkering av fuktige biler.

Mindre skjolde mot tak garasje

Fuktskjolding i garasjehimling kan muligens utbedres med bedret ventilasjon/vifte for å senke fuktinnhold i garasje. Oppretting kantstein.

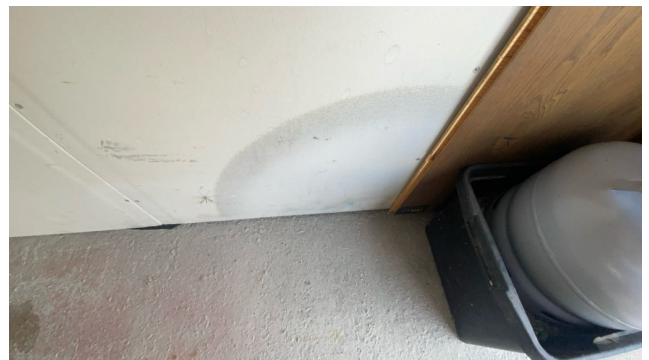
En skjolde gipsvegg i garasje.

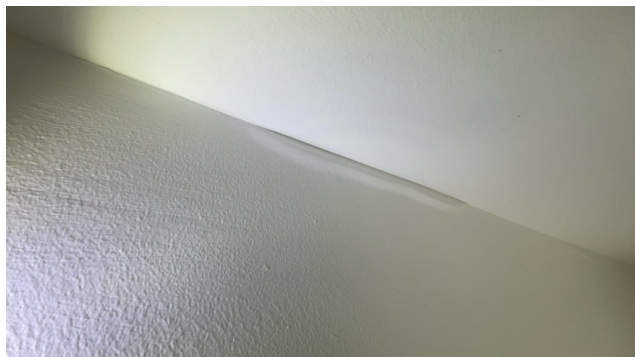
Det er ujevnheter i overgang vegg/tak over stuevindu (fuktmålt uten avik). Noen mindre riss i overgang vegg/tak samt ved tidl. gangdør mellom enheter i soverom 1.etg. Naturlig noe bruksmerker og kvistgjennomslag på hvitmalt dørkarm. Sprekk i gulvflis mot vinduet i entre.

Ujevnhet overgang vegg/himling stue 2.etg.

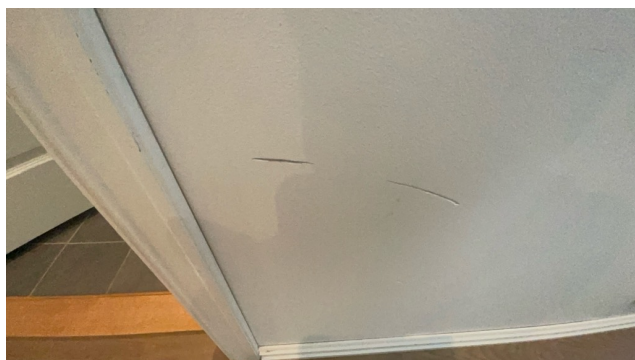
Bruksmerke

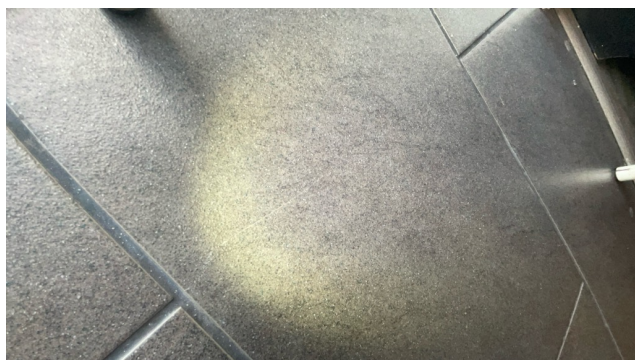
Sprekk i flis over ringmur mot vindu entre

Fungerer med avvik. Det er nokså kjent at sprekker/løsninger kan forekomme i fliser ved overgang ringmur/støpt plate. For utbedring må flis skiftes ut eller evt. legge en fuge elastisk fuge i overgang plate/ringmur. En annen løsning kan være å montere en eiketerskel mot vinduskarm.

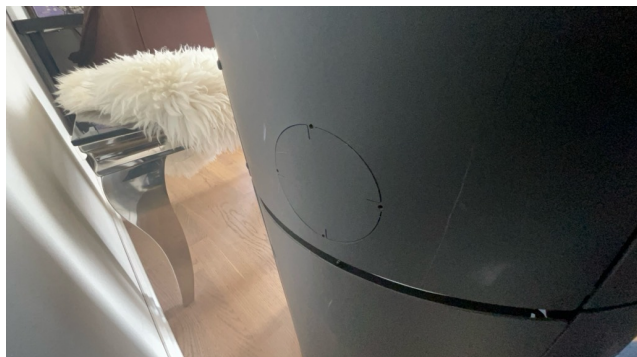
Ståloipe m/peisovn. Ikke vært brukt/funksjonsprøvd. Kan ikke synes om det er noen tilluftsløsning (såkalt «ventipipe» som kreves ved dagens tetthetskrav i boliger- ikke synlig tilkoplest noe på friskluftstilførselen). Ikke påvist avvik, bør likevel funksjonsprøves for å vurdere tilstand mtp. ovenstående og derav satt TGIU.

Tilluft synes ikke være tilkoplet

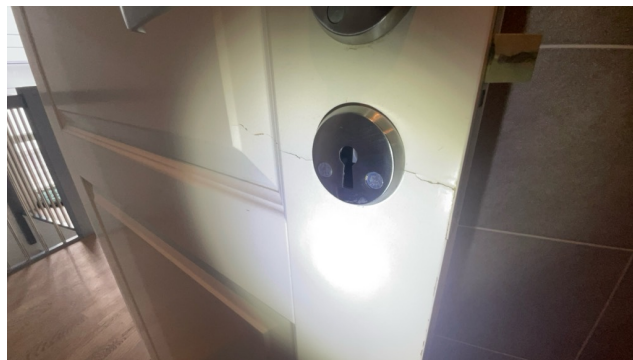
Soveromsdør 1.etg. og baderomsdørene i begge etg. tar marginalt i karmens øvre del, men er fungerende. Litt bruksmerker og svelling i nedkant/kant baderomsdører samt baderomsdøren 2.etg. har på yterside sprekk ved låsekassen.

Sprekk ved låsekasse

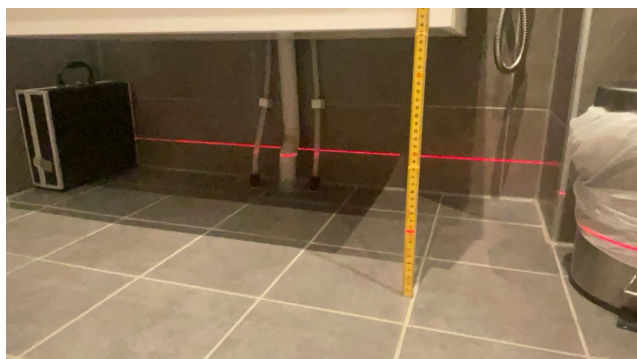
- Det er påvist avvik i fallforhold til sluk i forhold til krav i forskrift på byggetidspunktet.

9,5cm ved innredning

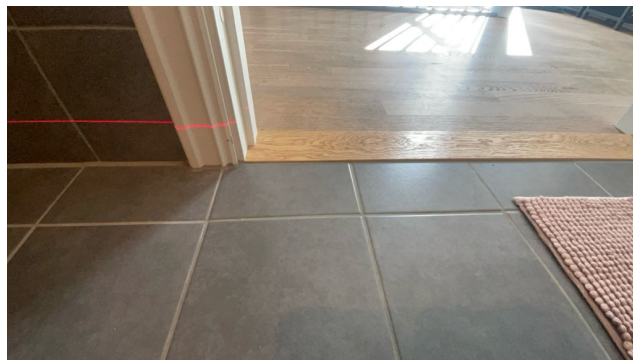
Ikke 15mm oppkant av vanntett sjikt på terskel

Det bør etableres 15mm oppkant av vanntett sjikt ved terskel.

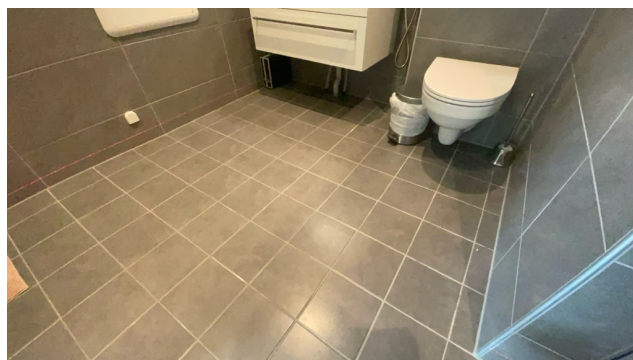
I tillegg skal det være 1:50 fall, 80cm ut fra sluket dersom det ikke er 1:100 over hele gulvet- det er noe svakere utenfor glassdøren, men målt fra senter sluk vurderes dette ok da det er 15mm høydeforskjell (marginalt avvik).

- Til tross for avviket i fall/høydeforskjell til sluk, vil gulvet fortsatt kunne lede vann mot sluket, men med redusert effektivitet. Dette kan potensielt øke risikoen for vannansamling i enkelte områder av badet.

Flatere område av gulv enn 1:100

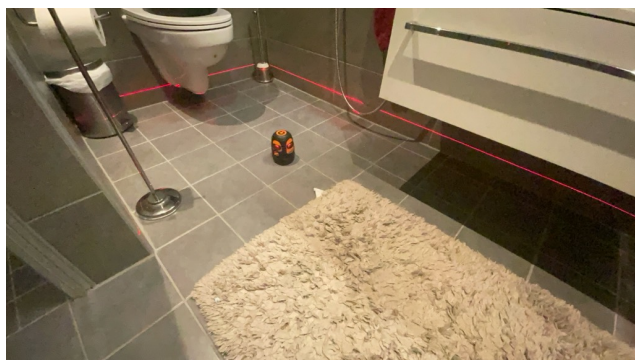
Fallet er i hovedsak 1:100, men er noe slakkere utenfor dusjdøren i retning baderomsdøren (men vurdert innenfor toleranser). Krav er 1:100 i hele rommet.

Stedvis noe slakkere enn 1:100 i dette området.

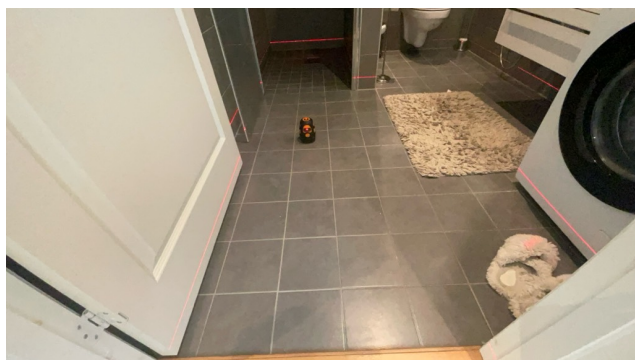
Fall 1:100

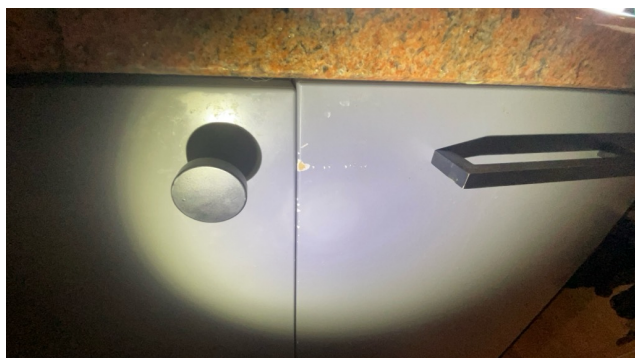
Eksempel bruksmerke

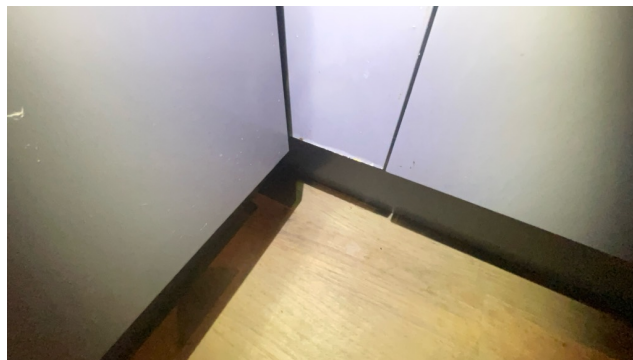
Det er noe mindre bruksmerker, liten svelling i nedkant hjørne/sokkel ved oppvaskmaskin samt denne står ikke jevnt med fronten mot skuffeseksjon, men ikke målt unormal fukt befaringsdagen og ikke vurdert utover normal bruksslitasje.

Litt svelling sokkel/passbit hjørne

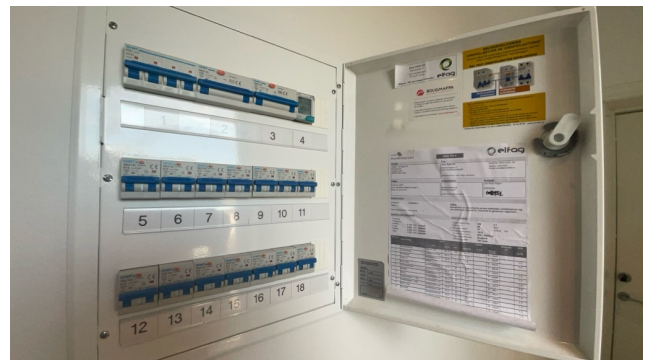
Kurs 18 er ikke oppført i kursfortegnelse, denn bør merkes (eier opplyser mulig dette er satt inn til midlertidig byggestrøm for nabohus som er under bygging- samme eier).

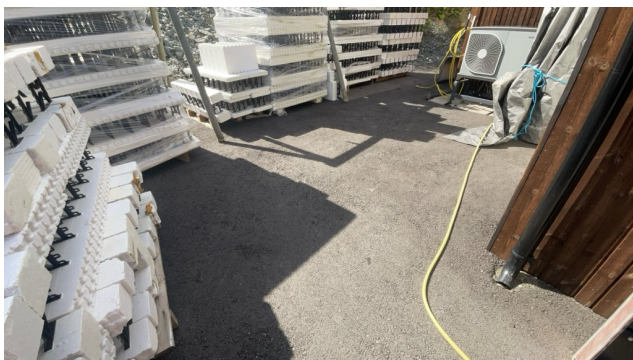
Fraværende fall fra bolig og asfaltert helt opp til trepanel på vegg

Ideelt sett bør det 3m ut fra bygningen være godt fall ifra for å senke belastning av overflatevann mot muren. Terrenjusteringer bør vurderes, men dette er vanskelig å endre med dagens asfaltering
