# Tilstandsrapport

Boligbygg med flere boenheter

Skolebakken 8C , 3470 SLEMMESTAD

Befaringsdato: 09.01.2026

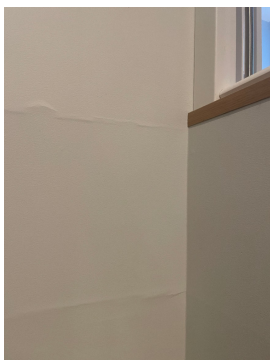
Det er påvist mindre avvik i overflaten i trappeløpet mellom etasjeskille og vegger. Dette skyldes at det har forekommet krymp i treverket, mens gipsen er et dødt materiale. For å utjevne dette må man kutte vekk overflødig materiale, sparkle og male på nytt.

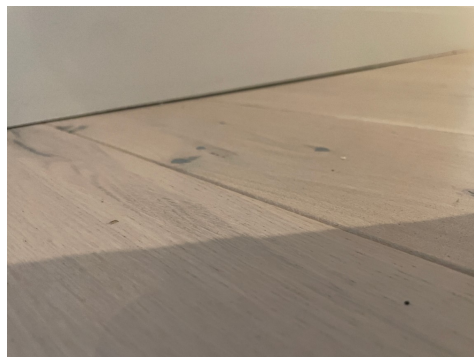
## TG 2 Etasjeskille/gulv mot grunn

Etasjeskiller er av trebjelkelag. Knirk i gulv og retningsavvik forekommer ofte i eldre konstruksjoner. I et møblert hjem blir målinger foretatt på tilgjengelige steder, og det kan forekomme avvik som ikke blir registrert på befaringsdagen. Det er foretatt stikkmålinger av horisontalplanet med laservater. Følgende målinger ble registrert:

1. etasje: 13 mm i stue, 5 mm i gang og 5 mm i soverom. (Totalavvik gjennom hele rommet)

Det er registrert knirk i gulvet i hall/gang.

Det er også observert en liten lokal nedsenkning i konstruksjonen.

Tiltak bør vurderes for å utbedre knirk i gulvet i hall/gang, da dette kan indikere bevegelser i konstruksjonen og over tid føre til økt slitasje eller redusert bokomfort.

Videre undersøkelser anbefales for å avdekke årsaken til knirkingen og den lokale nedsenkningen, for å unngå ytterligere skade eller forringelse av konstruksjonen.

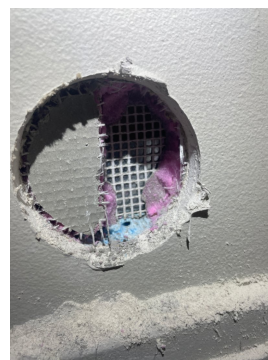
Gulvet har parkett. Veggene har malte sparklede gipsplater. Hulltaking er foretatt uten å påvise unormale forhold. Hulltaking er foretatt ved/i soverom mot sørøst. Konstruksjonsoppbygging mot eldre grunnmur er utført med våtromsplater montert på stålstender.

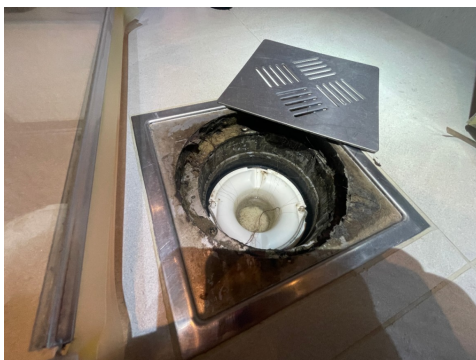
Det er plastsluk og smøremembran med dokumentert utførelse. Det er benyttet MAPEI sitt våtromssystem. Eier har ettersendt dokumentasjon på dette.

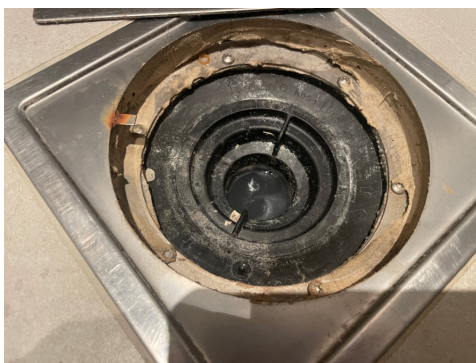
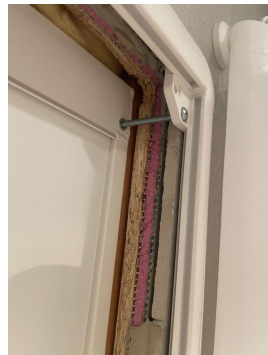
- Det er påvist mangelfull/feil utførelse rundt rørgjennomføringer e.l. som gir fare for fukt i konstruksjonen i våtsone.

Fuktvandring i flislim bak fliser kan ikke utelukkes. Vannfordelerskapet i våtsonen er ikke sikret mot eventuell fuktvandring. Det er ikke påvist tegn til fukt i bygningsplaten rundt skapet.

Det bør iverksettes tiltak for å sikre plater rundt vannfordelerskapet for fukt, for å redusere risikoen for fuktskader i konstruksjonen. Fuktvandring i flislim bak fliser kan ikke utelukkes, og det anbefales derfor å overvåke området jevnlig for tegn til fukt.

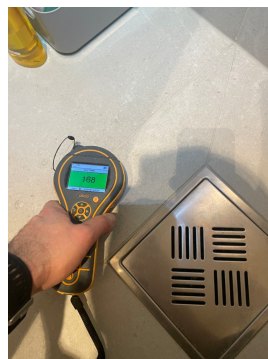
Hulltaking er foretatt uten å påvise unormale forhold. Det ble valgt å hullbore som en stikkprøvekontroll til badene. Hulltaking er foretatt ved/i under trapp. Fuktkvotemåling (vekt%) i konstruksjonen ble målt til 0. Ingen tegn til fukt i vegger.

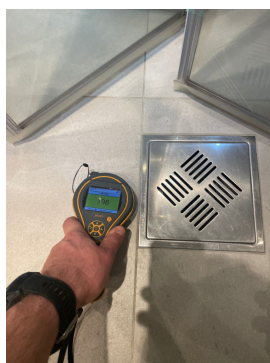
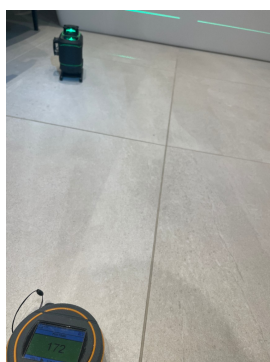
Hulltaking er utelatt da den bygningssakkyndige vurderer det som unødvendig, fordi badet er nylig oppført 0-5 år. Fuktmåling på overflater er foretatt, men dette er en metode som kan ha store avvik da måleinstrumentet kan gi utslag på materialer som leder strøm som f.eks. varmekabler, armeringsjern etc.

Fuktmåling rett innenfor døren
