Tilstandsrapport

Enebolig

Hockeysvingen 13, 4021 STAVANGER

Befaringsdato: 31.10.2024

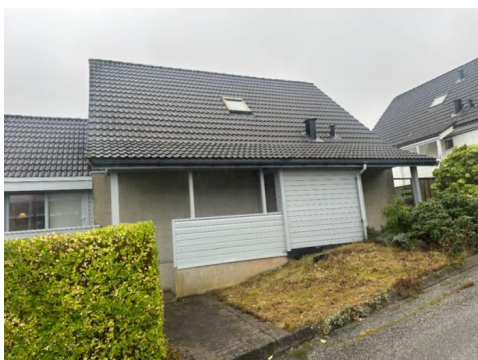
! TG 2 Veggkonstruksjon

Veggene har bindingsverkskonstruksjon fra byggeår. Fasade/kledning har liggende bordkledning.

Vurdering av avvik:

- Det er påvist spredte råteskader i bordkledningen.
- Det er ingen musesperre i nedre kant av konstruksjon.

Konsekvens/tiltak

- Råteskadet trekledning må skiftes ut.
- Musesperre må etableres.

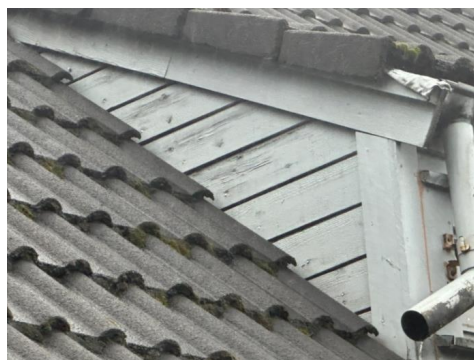
Råteskader i kledning.

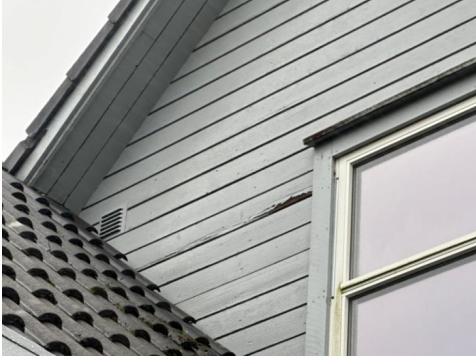
Råteskader i kledning.

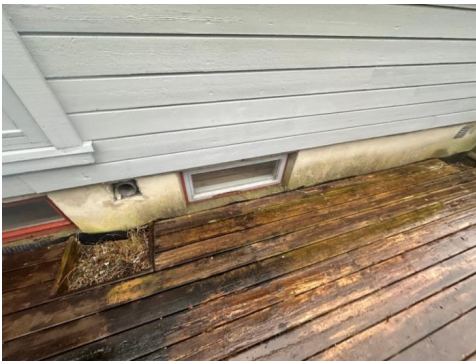
Det er ikke musetetting der dette er kontrollert.

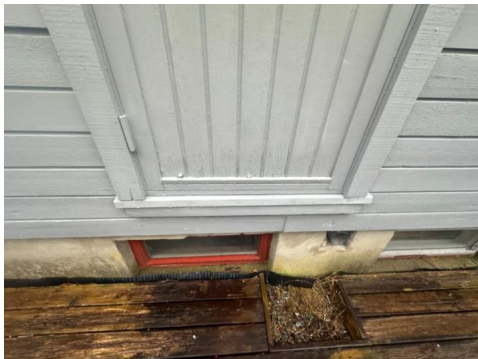
- Karmene i dører er værslitte utvendig og det er sprekker i treverket.

Slitt balkongdør ut fra kjøkken.

- Det må påregnes noe vedlikehold og at enkelte dører må skiftes ut.

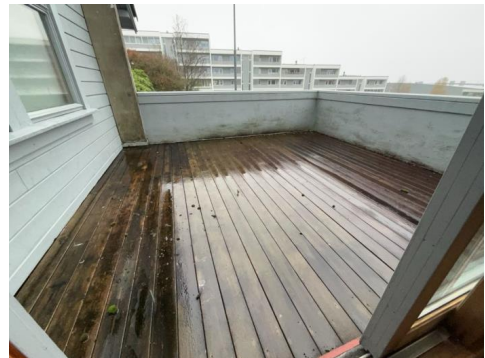
- Rekkverket er for lavt i forhold til dagens krav til rekkverkshøyder.
- Det er påvist at dekke på terrassen har en del sprekker.

Rekkverk er 76 cm og tilfredsstillende ikke krav til høyde

Rekkverkshøyde anbefales hevet for å redusere faren for fallulykker.

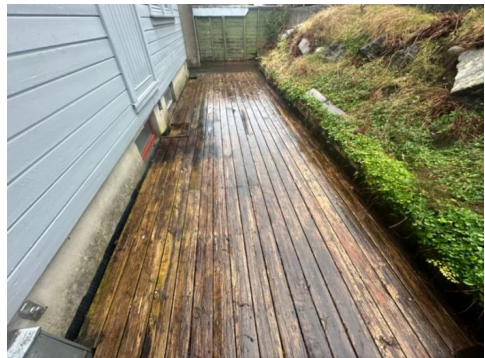
Overflater på terrasse er slitt og bør skiftes. Underliggende bjelker må da vurderes og eventuelt skiftes.

- Andre tiltak:
- Ny tekking må legges.

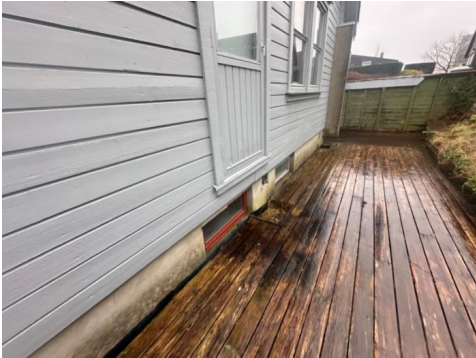
Trapp er demontert.

Terrassetrapp inkl. rekkverk må monteres for å redusere faren for fall ut fra terrassedør og håndløper må monteres i kjellertrapp for å redusere faren for fallulykker.

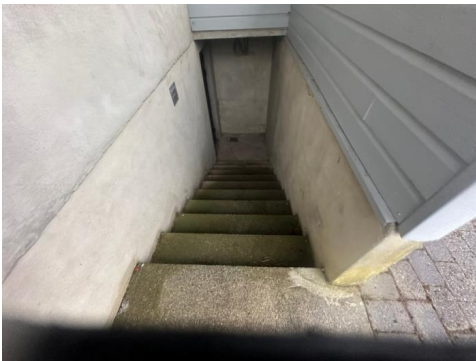
Håndløpere er ikke montert.

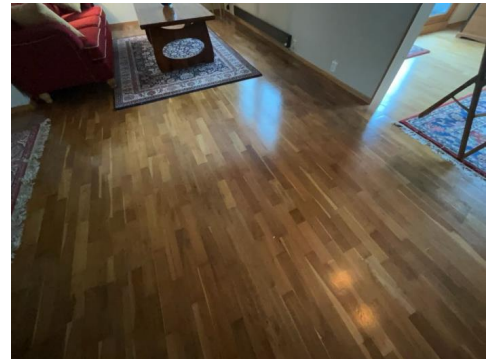
Det er godt synlige spor etter sliping av parkett i 1. etasje.

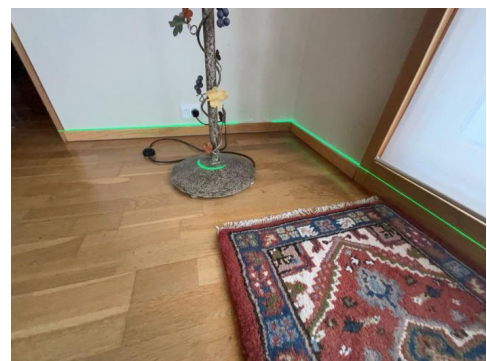
- Målt høydeforskjell på mellom 10 - 20 mm innenfor en lengde på 2 meter. Tilstandsgrad 2 gis med bakgrunn i standardens krav til godkjente måleavvik.

Det er målt noe avvik i hjørne i tilbygg til stue, like ved terrassedøren.

Det er registrert nedbøyning i gulv på 10- 15 mm i hjørne på tilbygg, ved skyvedør.

- For å få tilstandsgrad 0 eller 1 må høydeforskjeller rettes opp. Det vil imidlertid sjelden være økonomisk rasjonelt som et enkeltstående tiltak i en bolig som dette. Dersom boligen en gang skal renoveres, kan man vurdere slike tiltak.

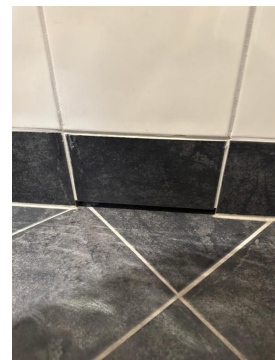
Det forutsettes at sluk er under badekar.

- Tilgang til sluk må bedres både for inspeksjon og rengjøring.
- Overvåk tilstanden jevnlig. For å få tilstandsgrad 0 eller 1 må tettesjiktet skiftes ut, men tidspunktet for når dette er nødvendig er vanskelig å si noe om.

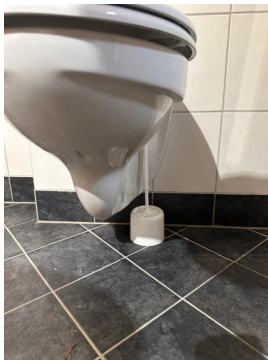
- Det er ikke påvist tilfredsstillende løsning for å synliggjøre lekkasje fra innebygget sisterner.

Ingen lekkasjevarsler fra innebygget cisterne.

- Det må gjøres tiltak for å lukke avviket.

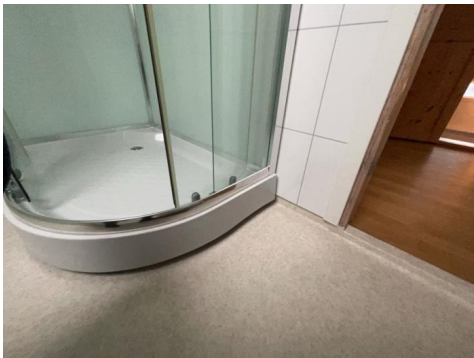
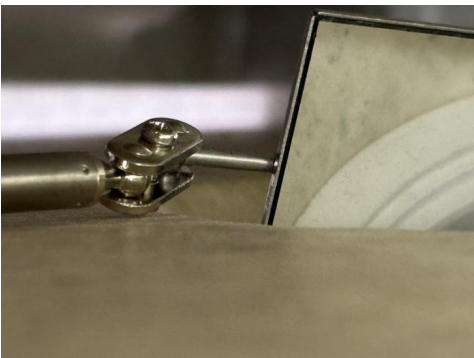
Vanskelig tilkomst til sluk under dusjkabinett.

- Overvåk tilstanden jevnlig. For å få tilstandsgrad 0 eller 1 må slukløsningen skiftes ut og sannsynligvis må også membransjiktet skiftes/utbedres. Det er imidlertid vanskelig å si noe om tidspunktet for når dette er nødvendig.
- Tilgang til sluk må bedres både for inspeksjon og rengjøring.

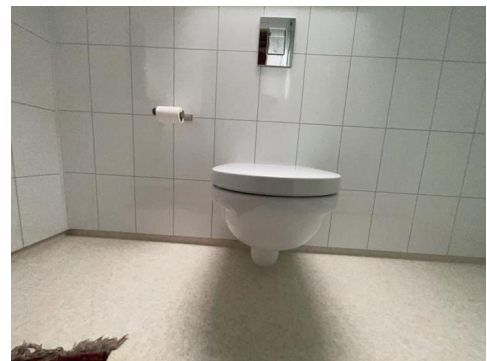
- Det er ikke påvist tilfredsstillende løsning for å synliggjøre lekkasje fra innebygget sistene.

Adkomst for kontroll av innebygget cisterne kan etableres via soverom.

- Det må gjøres tiltak for å lukke avviket.

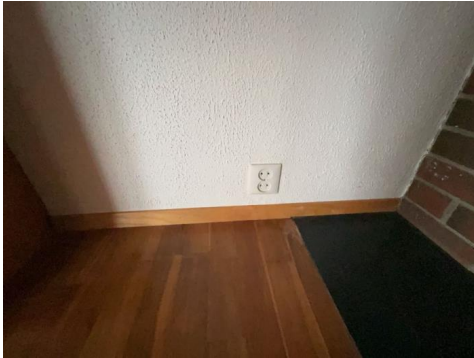
El-anlegget er ikke jordet i tørre rom, dette var normalt på oppføringstidspunktet.

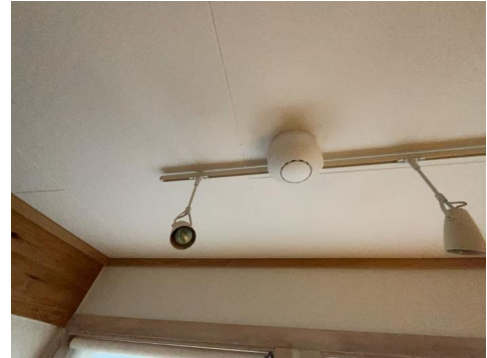
Røykvarsler i 2. etasje var demontert ved befaring.

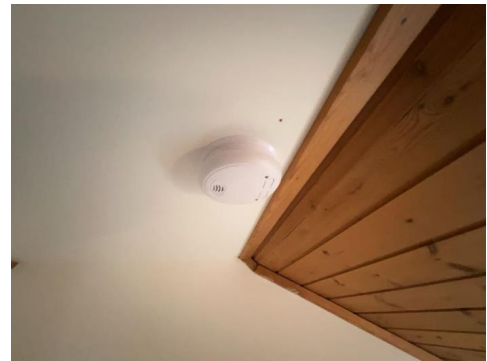
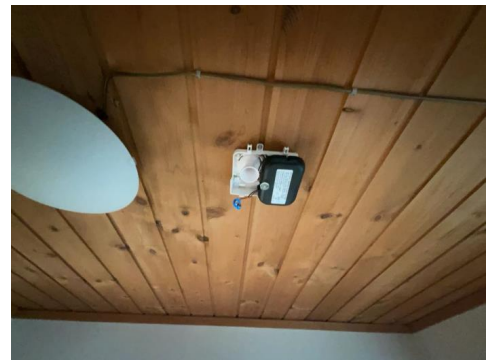
Røykvarsler i 2. etasje var demontert ved befaringen.
