# Nyevegen 5 4344 BRYNE

## Tilstandsrapport Eierskifte

Boligtype: Vertikaldelt tomannsbolig

Byggeår: 1955

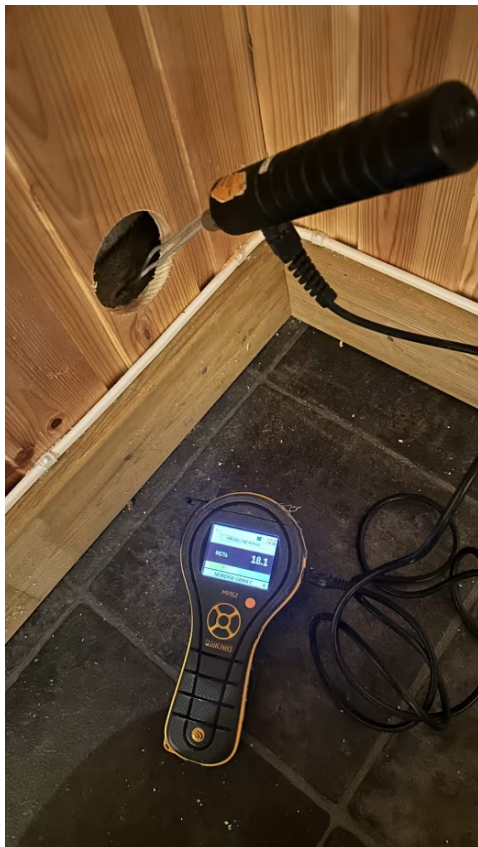
## 6.3 Rom under terreng

| Det måles et fuktinnhold i treverk over faren for en utvikling av skader ved hulltaking i påført vegg. Det registreres mineralutslag (salt/kalkutsalg) i overflater som er et symptom på fuktvandring gjennom grunnmur.<br>Det er trolig ikke montert diffusjonsplast i gulv.<br>Registrerte mangler skyldes kondensering, og eller fuktvandring mangelfull drenering/fuktsikring utvendig.<br>Det er opprette avtrekksvifte i kjellerom, hjelper noe ift. kondensering.<br>Avtrekksvifte på bad fungerte ikke på befaringsdagen. | |

| Ytterligere undersøkelser av konstruksjoner for kartlegging av skadeomfang og årsak anbefales.<br>Opprette bedre ventilering i bolig generelt.<br>Oppgradering rom under terreng/kjeller bør utføres sammen med oppgradering av utvendig drenering/fuktsikring. | |

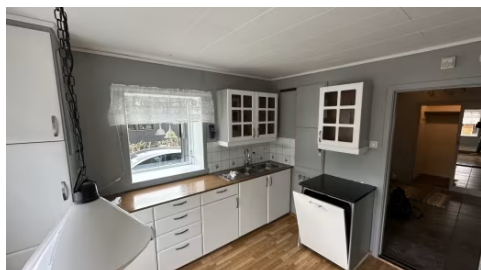
## 6.13 Kjøkken

Avløpsrør under kjøkkenvask bør etter strammes med jevne mellomrom, dette fordi disse over tid glir fra hverandre ved bruk av varmt og kaldt vann, og kan forårsake fuktskade i skap og eventuelt nærliggende gulv.

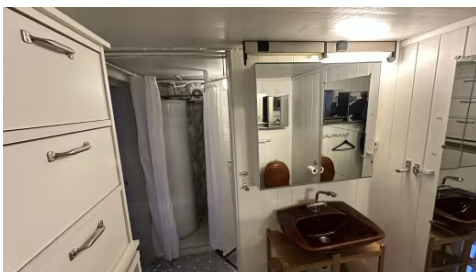
## 6.22 Våtrom: Kjeller - Bad

| <b>Det er behov for totalrenovering av våtrommet!</b> | |

-Plastsluk, skadet overflate.

-Stedvis bom i flis gulv/vegg, riss i fuger og utslag på fukt i vegg i dusjsonen.

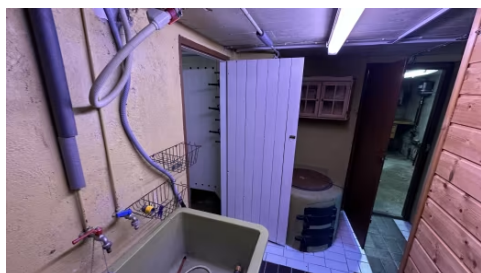
## 6.23 Våtrom: Kjeller - Vaskerom

Det er behov for totalrenovering av våtrommet!

-Ujevn montering av flis ved sluk, stedvis avskalling/sprekk.

-Stålsluk, påregnelig med korrosjon og utettheter.

-Salutslag/avskalling på yttervegg/gulv skyldes kondensering og fuktvandring i mur.

-Stedvis iring på kobberrør, ingen registrert lekkasje.
