# Tilstandsrapport

📍 Sognsveien 66 A, 0855 OSLO

# gnr. 48, bnr. 378, snr. 28

Rapportdato: 15.06.2025

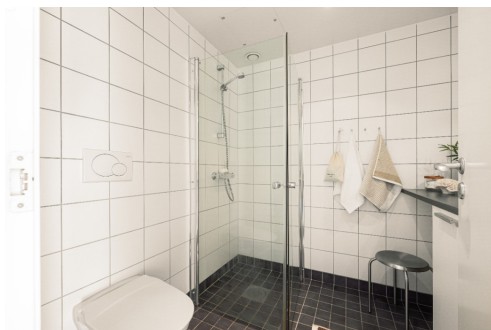
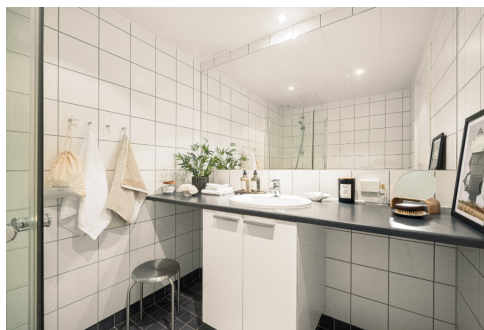
Prefabrikkert baderomsmodul fra byggeperioden. Gulv- og veggflatene består av fliser. Takflatene består av stålplater. Veggmonterte dusjvegger, dusj direkte på gulv med termostat batteri, veggmontert klosett, servant nedfelt i benkeplate med skapinnredning, innmurt speil og opplegg for vaskemaskin. Sluk i plastkonstruksjon. Dokumentasjon på utførelse er ikke fremlagt for takstmannen.

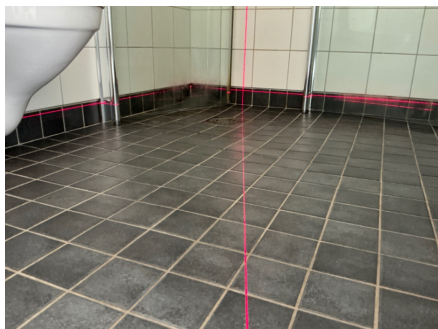
Gulvflatene består av fliser. Det er målt ca. 25 mm høydeforskjell på gulv fra dørterskel til topp slukrist.

Det ble registrert bom (hulrom) på enkelte av gulvflisene. Enkelte gulvfliser med farge- og nyanseforskjell. Det ble registrert enkelte dype og utette fuger.

Fall på baderomsgulv er kontrollert med krysslaser.

Våtrommet fungerer med bom (hulrom) på enkelte av gulvflisene, og det vil imidlertid sjelden være økonomisk rasjonelt som et enkeltstående tiltak å utbedre dette. Lokal utskiftning av fugene er påregnelig. Ytterligere undersøkelser anbefales.

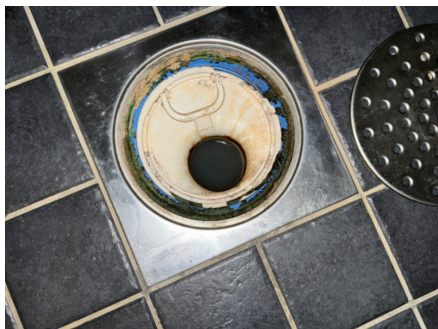
- Mer enn halvparten av forventet brukstid er passert på membranløsningen.

Kontroll av sluk.

- Overvåk tilstanden jevnlig. For å få tilstandsgrad 0 eller 1 må tettesjiktet skiftes ut, men tidspunktet for når dette er nødvendig er vanskelig å si noe om.

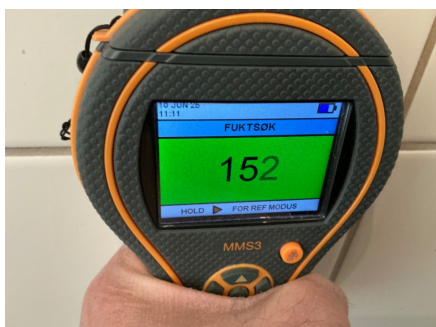
Det ble foretatt stikkprøvekontroll med Protimeter MMS3. Målingene viste ingen utslag utenfor normale verdier. Målingene gir kun en indikasjon og må ikke oppfattes som en garanti for baderommet.

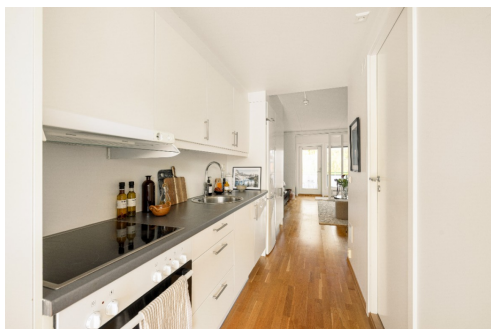
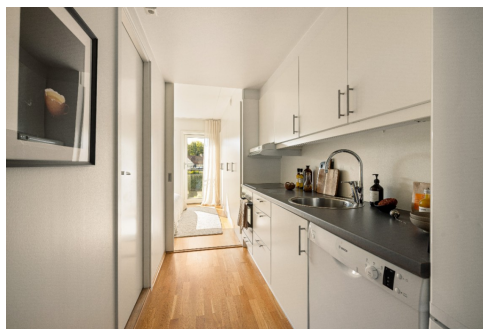
Innredning bruksslitasje og med enkelte sår. Fuktskjolder ved kjøl/frys. Ingen unormale fuktverdier ble påvist i utsatte soner på befaringsdagen, undertegnede kan ikke garantere mot skjulte skader.

Kjøkkenet fungerer med disse avvikene, og har normalt ingen konstruksjonsmessig betydning, eller i den praktiske bruken av kjøkkenet.
