# Tilstandsrapport

Tomannsbolig

Magnhildrud alle 1B, 1809 ASKIM

Befaringsdato: 13.02.2024

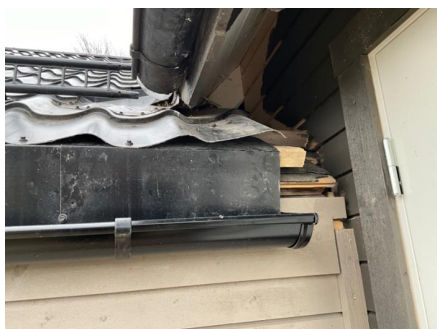
- Det er ikke tilfredsstillende bortledning av vann fra taknedløp ved grunnmur.
- Det er påvist avvik i beslagløsninger.

- Åpent inn mot undertaket ved utstikk til leilighet i 2. etasje. Fare for unødvendig fuktpåkjenning som kan resultere til fuktskader i tak og veggkonstruksjon.

- Andre tiltak:
- Det bør lages system for bortledning av vann fra taknedløp ved grunnmur.
- Det må gjøres tiltak om avviket skal lukkes.

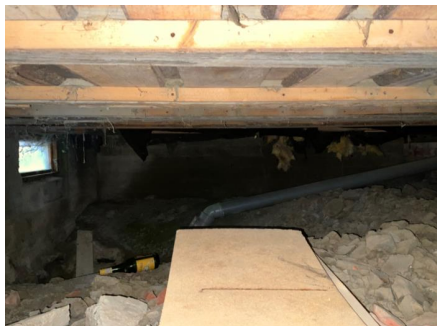
## TG 2 Radon

Det er ikke foretatt radonmålinger, og bygget er heller ikke utført med radonsperre.

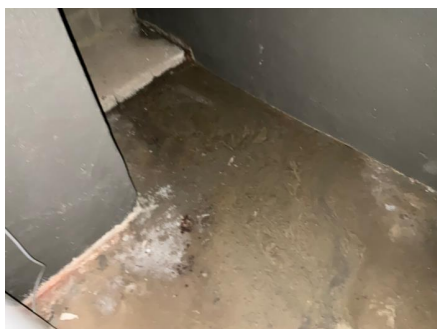
### TG 2 Grunnmur og fundamenter

Bygningen har betong grunnmur.

- Grunnmuren har sprekkdannelser.

- Når det oppstår sprekker i puss/mur vil vannbelastningen og faren for frostskaader øke. Skrå sprekker/riss er et symptom på setninger. Horisontal sprekke/riss i grunnmur skyldes sannsynligvis innpressing av kjellervegg. Anbefaler å følge med på videre utvikling.

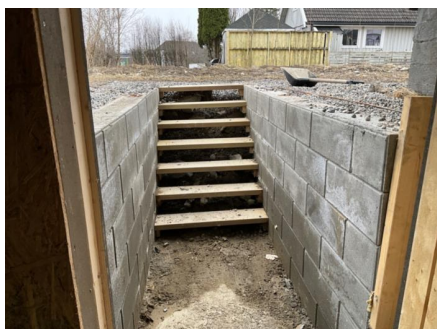
## TG 2 Terrengforhold

Flat tomt.

- Terreng har stedvis ikke fall fra grunnmuren, dette kan føre til unødig fuktbelastning mot grunnmuren. Det er viktig at terrenget heller riktig i områder ved grunnmuren. Overflatevann skal hurtigst mulig vekk for å unngå unødvendige fuktbelastninger på utvendig fuksikring og drenering.
