Tilstandsrapport

Andelsleilighet

Kirkevegen 93 I, 2388 BRUMUNDDAL

Rapportdato: 05.07.2024

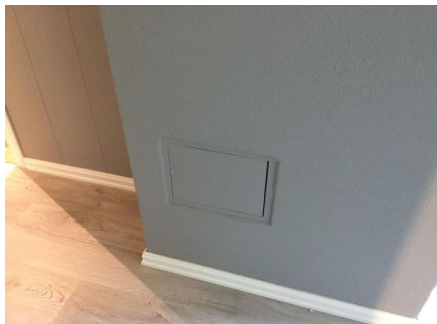
Sotluke plassert på stue.

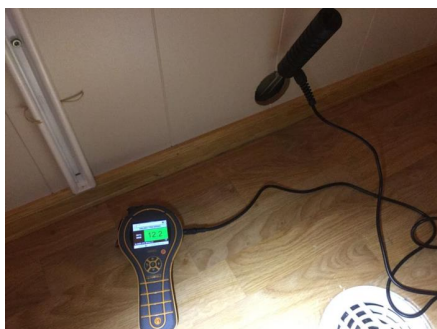
Ved fuktmåling registrerte jeg tørre verdier.

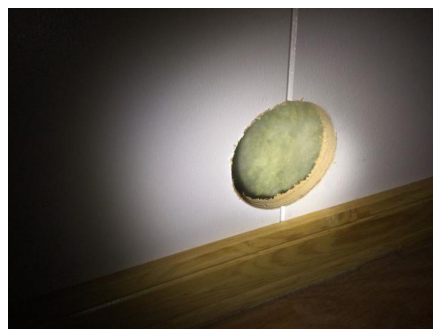
Det er observert avvik i oppbygningen av ytterveggene mot terreng.

Det er observert avvik i oppbygningen av ytterveggene mot terreng (plast i vegg under terreng). Denne konstruksjonen er ikke tillatt i dag på grunn av stor risiko for skader.

- Det må foretas tiltak for å lukke avviket.

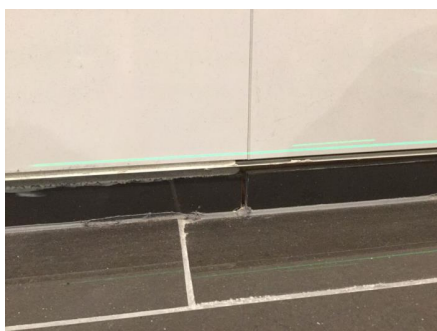
Ufullstendig fuging av våtromsplater.

- Det må foretas lokal utbedring.

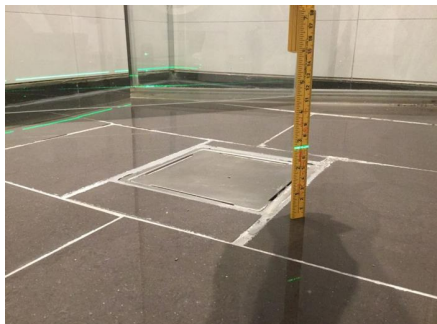
- Det er påvist avvik i fallforhold til sluk i forhold til krav i forskrift på byggetidspunktet.

Målt fall til sluk. 20mm.

For å lukke avviket må det gjøres tiltak. Påviste avvik kan føre til negative konsekvenser, som for eksempel redusert levetid og skader forårsaket av fuktighet.

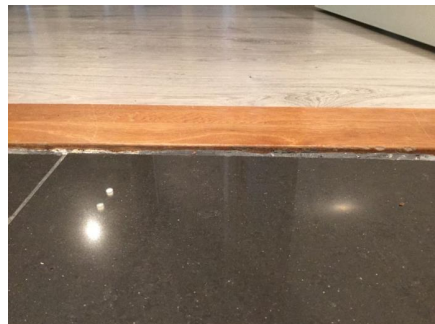
Ingen synlig oppbrett av membran ved terskel.

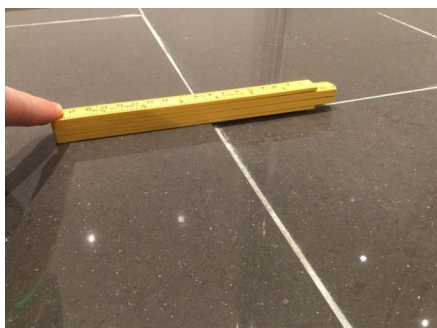
Høydeforskjell på fliser.

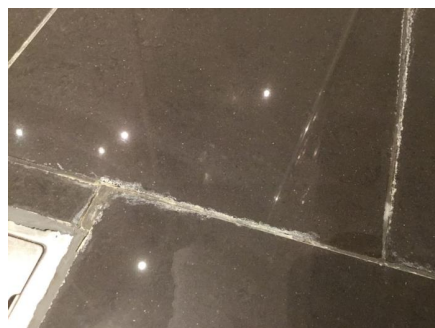
Misfarging på fuger.

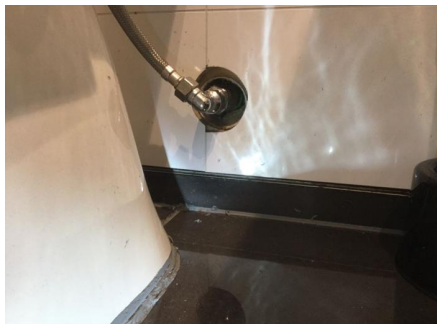
- Det er påvist mangelfull/feil utførelse rundt rørgjennomføringer e.l. som gir fare for fukt i konstruksjonen i våtsone.

Utettheter i membran rundt rørgjennomføringer.

- Det må foretas utbedring for å unngå fuktskader i konstruksjonen.
- Det må foretas lokale tiltak for å utbedre utettheter på våtrommet.

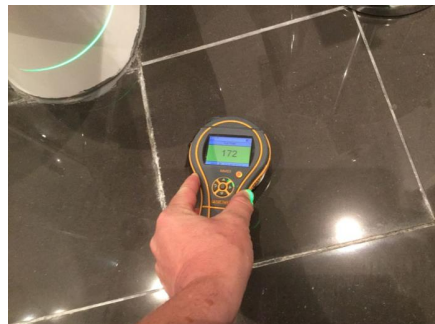
Med enkle fuktsøk ble det ikke registrert unormale verdier.

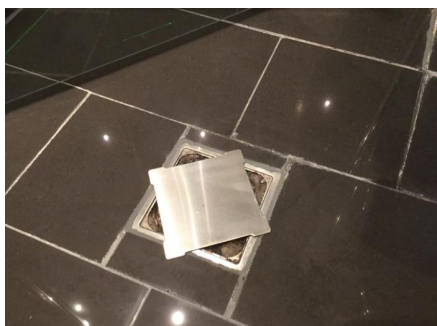
Kontroll av sluk.

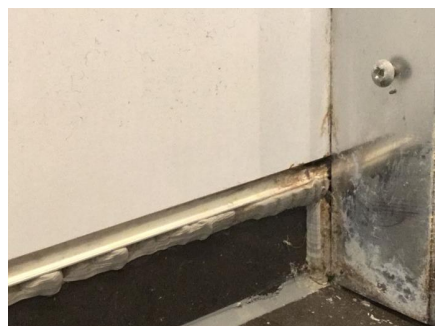
Ufagmessig fuging flere steder.

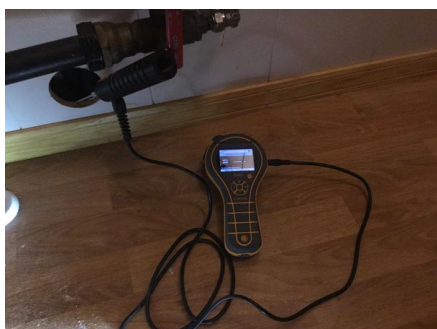
Hulltaking er foretatt uten å påvise unormale forhold.

Hulltaking utført fra tilstøtende rom.

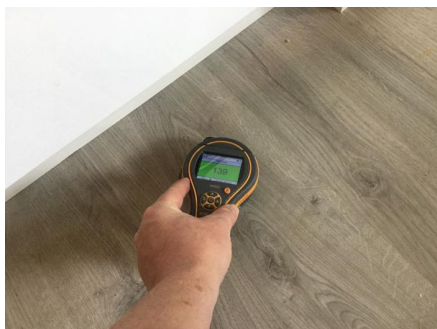
Med enkle fuktsøk ble det ikke registrert unormale verdier.

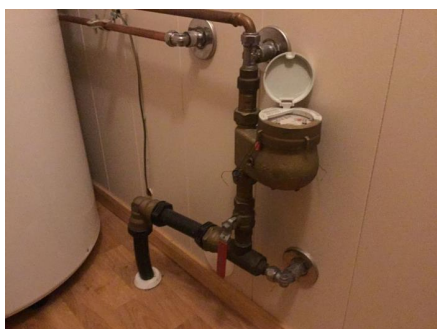
Stoppekran plassert på bod.

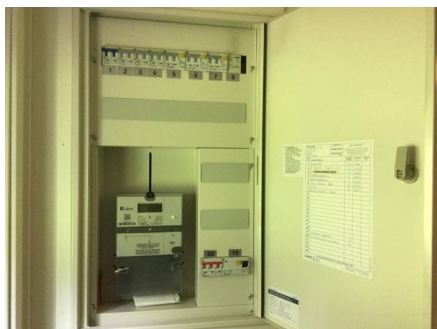
Det mangler samsvarserklæring på deler av anlegget, dette skal foreligge på alle arbeider på det elektriske anlegget etter 1999.

Sikringskap plassert i entrè.
