# Tilstandsrapport

Enebolig

Hammerveien 40, 1870 ØRJE

Befaringsdato: 28.10.2025

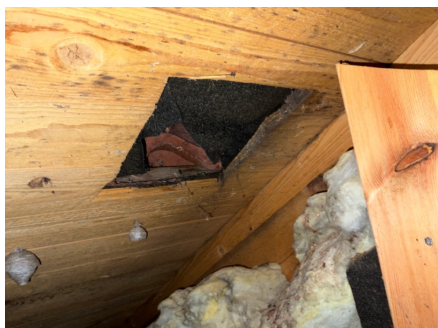
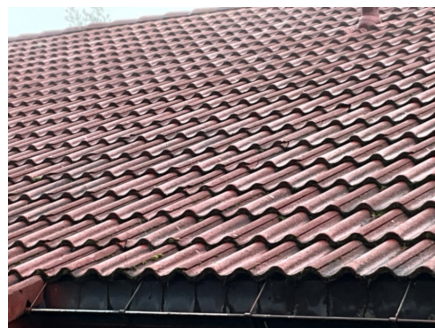
- Siden taket (takkonstruksjon, takteking og skorstein) kun er observert fra bakkenivå, er vurderingen begrenset av dette. Det er ikke sikkerhetsmessig forsvarlig å bevege seg ut på taket eller observere fra stige. Selv om det ikke er avdekket skader under befaringen, betyr ikke dette at det ikke foreligger skader som en besiktigelse på taket kan avdekke. Vær oppmerksom på denne risikoen. En undersøkelse av taket kan utføres av en fagperson under tilstrekkelige sikkerhetsforhold.

Siden mer enn halvparten av forventet brukstid er passert for både takteking og undertak, bør det påregnes økt vedlikeholdsbehov og risiko for lekkasjer. Overvåk tilstanden jevnlig og vurder utskifting ved tegn til ytterligere forringelse.

Det bør gjennomføres en grundigere inspeksjon av taket under sikre forhold for å avdekke eventuelle skjulte skader.

Knekte takstein og åpninger i undertaket bør utbedres for å hindre vanninntrengning og påfølgende skader på underliggende konstruksjoner.

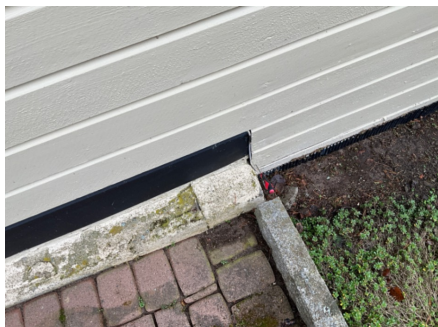
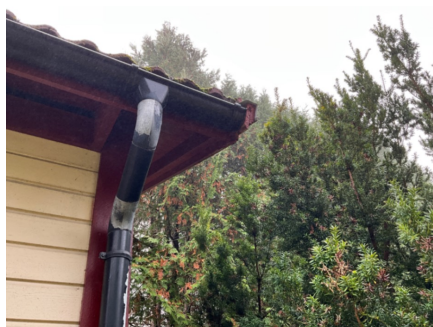
- Det er ingen eller liten lufting i nedre kant av kledning mot grunnmur.
  - Det er påvist spredte råteskader i bordkledningen.
  - Bordkledning går stedvis nesten helt ned i terreng.

- Det er værslitt/oppsprukket trevirke/trepaneler.
- Ikke tilstrekkelig med lufting mellom kledning og yttervegg. God lufting er viktig og skal drenere ned og lede ut vann som trenger gjennom regnskjermen, slippe ut eventuell fuktighet fra indre deler av veggen samt gi mulighet for at fuktighet kan tørke ut fra baksiden av regnskjermen.

- Det er påvist værslitt og oppsprukket trevirke/trepaneler samt noe råteskader, som følge av elde, eksponering av vær/vind samt manglende vedlikehold opp gjennom årene.

Det bør etableres tilstrekkelig lufting mellom kledning og yttervegg for å sikre god drenering og uttørring av fukt, og dermed redusere risiko for råte og fuktskader i konstruksjonen.

Værslitt og oppsprukket trevirke samt råteskadet kledning bør skiftes ut for å hindre videre forringelse og sikre konstruksjonens levetid.

Kledningen bør tilpasses slik at avstanden til terreng oppfyller anbefalte krav, for å unngå oppfukning og økt risiko for råteskader.

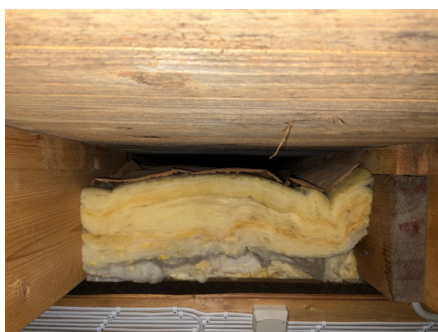
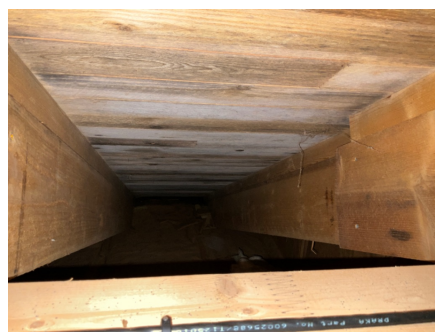
- Det er begrenset/dårlig ventilering av takkonstruksjonen.
- Det er påvist fuktskjolder/skader i takkonstruksjonen.

- Begrenset med lufting ned mot ender av loftet. God og kontinuerlig lufting er viktig, slik at risiko for skader reduseres.

- Registrert område med en del muggsopp/svertesopp i undertaket på loftet. Årsak er trolig fordi det er for fuktig på loftet, fra boligen kommer fuktig luft opp på loftet, som kjøles ned.

Lufting/ventilering av loftet bør forbedres for å redusere risikoen for fuktskader og muggsoppdannelse.

Det bør også vurderes å etablere dampsperre eller annen fuktsikker løsning mellom himling og kaldt loft ved framtidige oppgraderinger, for å hindre at fuktig inneluft trenger opp på loftet og forårsaker kondens og skader på konstruksjonen.

Konsekvensen av manglende tiltak er økt fare for fuktskader, råte og soppvekst, noe som kan svekke konstruksjonen og gi dårligere inneklima.

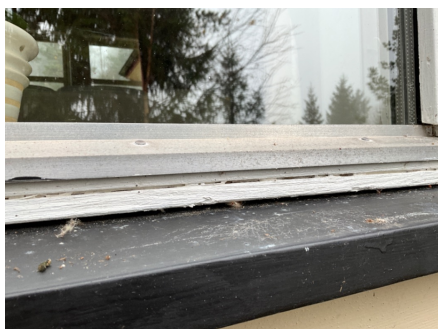
- Det er påvist avvik rundt innsettsdetaljer.
- Karmene i vinduer er slitte og det er sprekker i trevirket.

- Vinduets karm har synlige sprekker som kan svekke funksjon og tetthet over tid, forårsaket av aldring, fukt samt manglende vedlikehold.

- Ved funksjonstesting av vinduer, ble det påvist at noen vinduer var vanskelige å åpne/lukke som følge av monteringsavvik, også påvist noe merkbar trekk som følge av dette.

- Justering av vinduene anbefales for å rette opp monteringsavvik og sikre enkel bruk. Uten tiltak kan videre slitasje oppstå på hengsler og rammer, noe som kan forkorte vinduenes levetid og funksjonalitet over tid.

- Slitte vinduskarmen med sprekker bør repareres/vedlikeholdes eller skiftes ut for å sikre tetthet og forhindre fuktskader. Uten tiltak kan skadene forverres og svekke vinduets funksjon.

- Punkterte vinduer har redusert isolasjonsevne og kan gi dugg mellom glassene. Utsifting bør vurderes for å opprettholde funksjon og komfort.

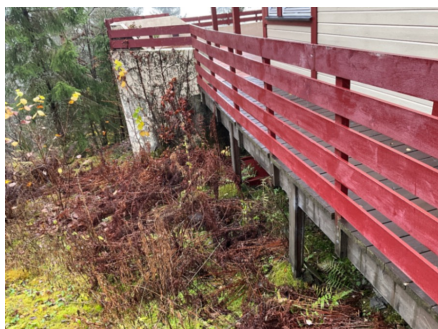
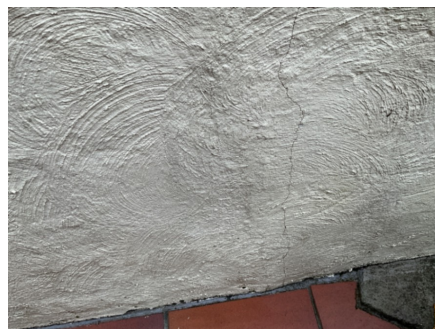
- Åpninger i rekkverk er ikke i henhold til krav i dagens forskrifter.
- Rekkverket er for lavt i forhold til dagens krav til rekkverkshøyder.
- Det er påvist at dekke på terrassen har en del sprekker.
- Konstruksjonene har skjevheter.

- Mye sprekker i fliser samt mur på veranda.

For å rette opp skjevhetene bør grunnarbeidet og fundamenteringen vurderes og eventuelt forbedres, for å hindre videre setninger og redusert stabilitet og sikkerhet på terrassen.

Sprekker i fliser og mur bør utbedres for å forhindre ytterligere forringelse av konstruksjonen og redusere risikoen for vanninntrenging og følgeskader.

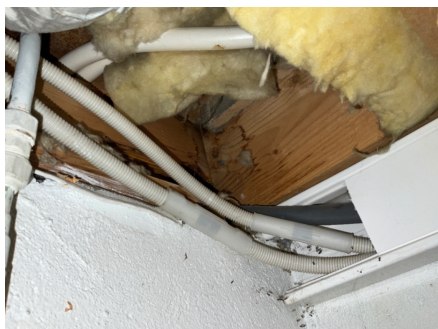
- Mangler stedvis isolasjon i bjelkelag over teknisk rom. Påvist noe fuktskjolder mellom bjelker, som kan relateres til kondensering/ising.

Det bør etterisolerers i bjelkelaget over teknisk rom, og årsaken til fuktskjolder bør utredes og utbedres for å hindre videre kondensering eller ising.  
Konsekvensen av manglende isolasjon og fuktskjolder er økt risiko for fuktskader, råte og redusert energieffektivitet.

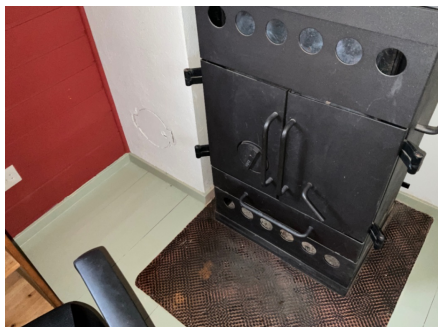
- Det er påvist sprekker og/eller riss i pipe.
- Ildfast plate mangler på gulvet under sotluke/feieluke på pipe.
- Mer enn halvparten av forventet brukstid er passert på pipe.

- Det anbefales å montere ildfast plate under luker på pipe.
- Tidspunkt for piperehabilitering nærmer seg.

- En ildfast plate under luke, eller sotlukestein bør monteres for å sikre brannsikkerheten og lukke avviket. Uten tiltak kan gnister eller varm aske føre til brannfare i omkringliggende materialer.  
- Pipen har passert mer enn halvparten av forventet levetid, med økt risiko for slitasje. En grundigere vurdering anbefales for å sikre forsvarlig bruk og vurdere behov for rehabilitering.  
- Sprekkene i pipen bør repareres for å sikre tetthet og funksjonalitet. Uten tiltak kan sprekkenes forverres, noe som kan føre til lekkasje av røygasser og økt brannrisiko.

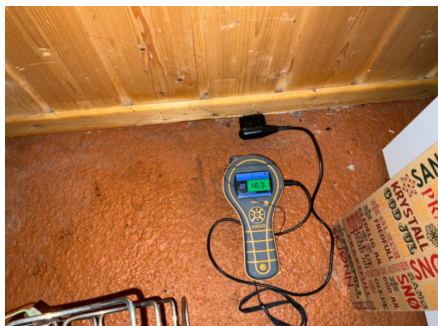
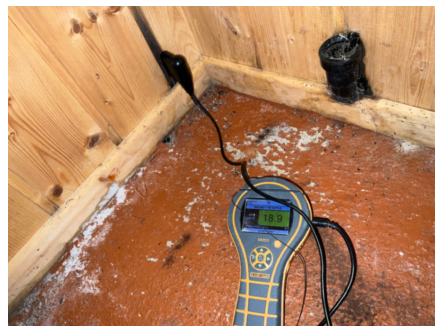
- Det er gjennom målinger påvist høyt fuktnivå i trevegger i underetg./kjeller, det er derfor ikke foretatt hulltaking
- Det er påvist indikasjoner på noe fuktgjennomtrenging inn i kjellermur.

- Foretatt fuktmåling i panel/listverk i kjeller, målt ca. 16,3 - 18,9 vektprosent. Treverk skal ha fuktinnhold lavere enn 15 vektprosent. I treverk med fuktighet over 17 vektprosent, øker faren for råte og muggsoppvekst.  
- Takstmannen gjorde fuktsøk direkte på grunnmursvegger ved hjelp av ett Protimeter, påvist unormale verdier.

Takstmannen anbefaler at det utføres ytterligere undersøkelser og nødvendige utbedringer. For å forhindre videre skadeutvikling, bør de innforede veggene rives. Gitt alderen på dreneringen, anbefales det at murveggene ikke kles inn, men heller får god luftsirkulasjon for å redusere risikoen for fuktskader.

Konsekvensen av å ikke utbedre forholdet er økt risiko for råte, muggsoppvekst og skader på bygningskonstruksjonen, samt forringet innneklima.

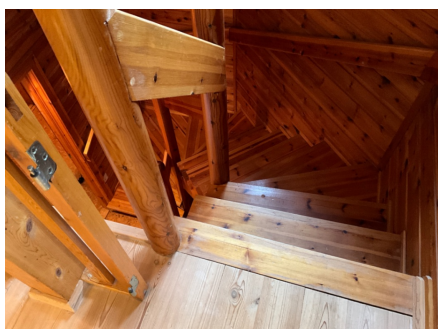
- Det er ikke krav om utbedring av åpninger i trappen opp til dagens standard, men tilstandsgrad 2 (TG 2) settes på bakgrunn av NS 3600, som stiller krav til sikkerhet. Åpningene i trappen kan utgjøre en sikkerhetsrisiko.

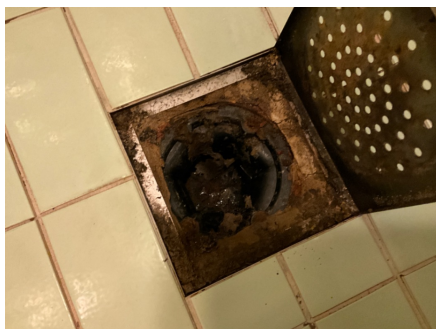
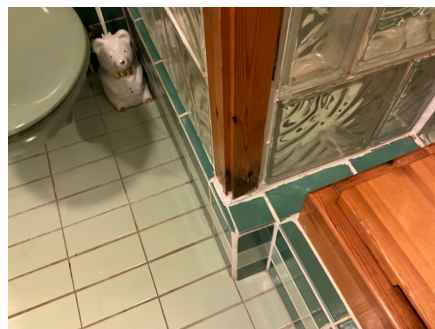
- Ellers ble det påvist fuktskjolder på vegg bak dusjen, og det ble påvist riss/sprekker i flisfuger, noe som kan indikere fuktproblemer.

- Manglende oppgradering av våtrommet medfører høy risiko for at konstruksjonene ikke vil tåle vanlig bruk av vann eller lekkasjer. Selv om det er dusjkabinett, er det fortsatt en betydelig risiko for at våtrommets konstruksjoner ikke tåler lekkasjer. Dette kan føre til fuktskader på tilstøtende konstruksjoner.

For å utbedre avviket må våtrommet renoveres med korrekt tettesjikt og utførelse. Uten tiltak er det risiko for lekkasjer og fuktskader som kan påvirke tilstøtende konstruksjoner.

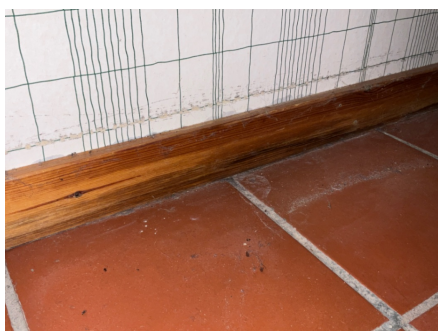
- Ellers ble det påvist fuktskjolder på overflater/listverk.

Manglende tetthet og fravær av sluk medfører økt risiko for lekkasjer og fuktskader i tilstøtende konstruksjoner, noe som kan føre til kostbare reparasjoner og redusert levetid på bygget.

Det anbefales å gjennomføre ytterligere undersøkelser for å avdekke eventuelle skjulte skader i tilstøtende konstruksjoner, da manglende hulltaking kan medføre risiko for uoppdagede fukt- eller råteskader.

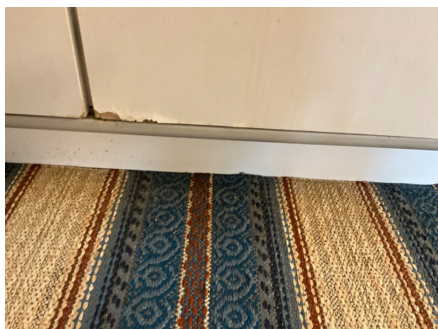
- Det er påvist fuktskjolder/svelling i bunnplate i benkeskap.
- Det er påvist fuktskjolder og svelling i bunnplaten i benkeskapet samt på kjøkkenfront, men det ble ikke målt unormale fuktverdier på befaringsdagen. Skadene kan være et resultat av tidligere fuktproblemer, men det er ingen tegn til aktiv fuktighet på nåværende tidspunkt.

- Gjennomføre ytterligere undersøkelser og foreta utbedring av skade.

Det anbefales å overvåke området for å sikre at det ikke oppstår nye fuktproblemer, da videre fukt kan føre til økte skader på innredningen og omkringliggende konstruksjoner.

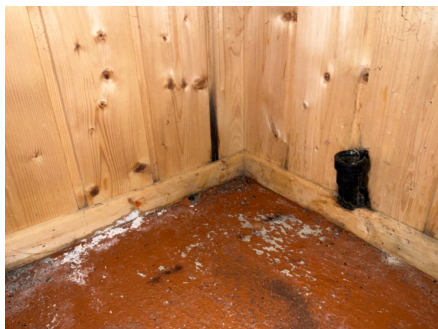
- Konstruksjonen har indikasjoner på feil konstruksjon og bør undersøkes ytterligere eller det må innhentes dokumentasjon på valgt løsning.
- Det er mulig fuktskade i konstruksjonen.

Det bør gjennomføres ytterligere undersøkelser av kjølerommet for å avdekke eventuelle fuktskader og feil i konstruksjonen.

Konsekvensen av å ikke utbedre eller undersøke nærmere er økt risiko for skjulte skader, som råte, mugg og sopp, noe som kan medføre helseskader og kostbare reparasjoner.

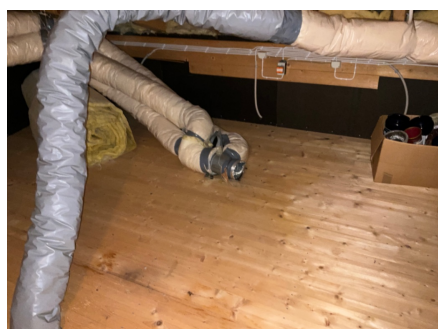
- Det er påvist store avvik på ventilasjonsløsning i forhold til byggets oppføringstidspunkt.

Manglende funksjonelt avtrekk kan føre til opphopning av fukt, økt risiko for mugg- og fuktskader, samt forringet inneklima.

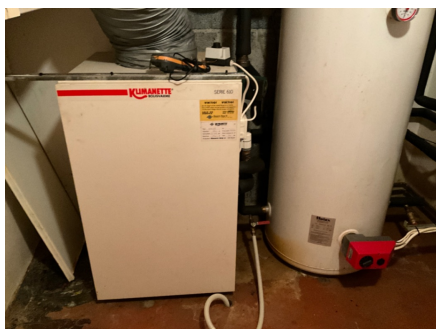
- Det er ikke behov for utbedringstiltak siden varmesentralen fungerer i dag, men ut ifra alder kan skader plutselig oppstå på eldre anlegg.

Det anbefales å utføre kontroll og service på varmesentralen for å sikre fortsatt drift og redusere risikoen for plutselige driftsstans eller funksjonssvikt. Konsekvensen av manglende oppfølging kan være redusert effekt, økt energiforbruk og uforutsette kostnader ved eventuelle skader.

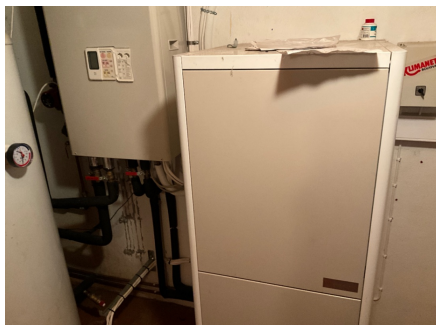
Det er installert varmepumpe (KW-smart) i kjeller, fra 2010. Anlegget er ikke koblet til pr. i dag.

Anlegget bør undersøkes av kvalifisert fagperson for å avdekke årsak til feil og vurdere om reparasjon eller utskifting er nødvendig. Konsekvensen av å ikke utbedre dette er at anlegget forblir ute av drift, noe som kan føre til redusert komfort og økte oppvarmingskostnader.
