Hammerveien 40, 1870 ØRJE

**Ørje- flott arkitekttegnet bolig med  
attraktiv beliggenhet. Stor tomt.  
Garasje m/innredet loft.**

# Tilstandsrapport

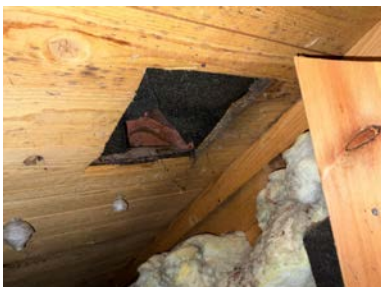
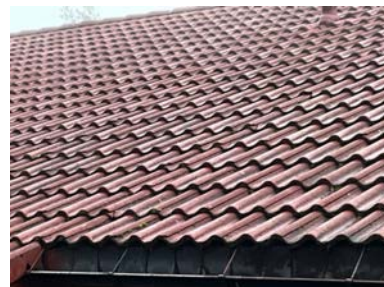
Knekte takstein og åpninger i undertaket bør utbedres for å hindre vanninntrengning og påfølgende skader på underliggende konstruksjoner.

Siden mer enn halvparten av forventet brukstid er passert for både takteking og undertak, bør det påregnes økt vedlikeholdsbehov og risiko for lekkasjer. Overvåk tilstanden jevnlig og vurder utskifting ved tegn til ytterligere forringelse.

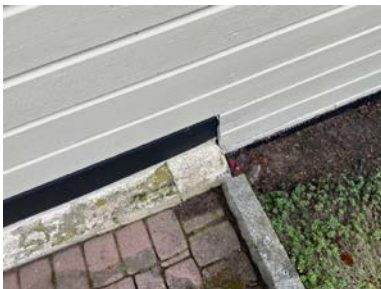
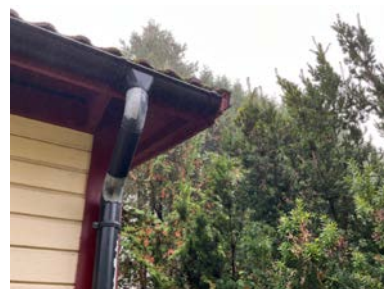
Værslitt og oppsprukket trevirke samt råteskadet kledning bør skiftes ut for å hindre videre forringelse og sikre konstruksjonens levetid.

Kledningen bør tilpasses slik at avstanden til terreng oppfyller anbefalte krav, for å unngå oppfukting og økt risiko for råteskader.

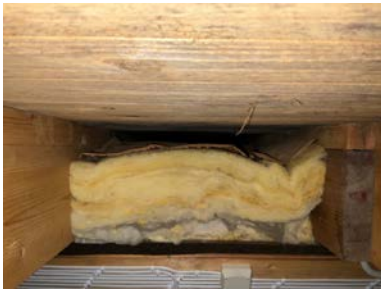
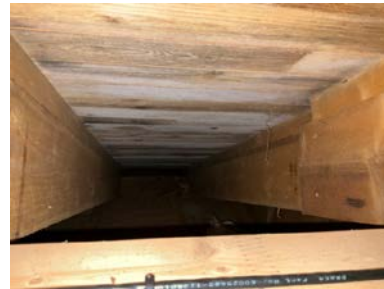
Det bør også vurderes å etablere dampsperre eller annen fuktsikker løsning mellom himling og kaldt loft ved framtidige oppgraderinger, for å hindre at fuktig inneluft trenger opp på loftet og forårsaker kondens og skader på konstruksjonen.

Konsekvensen av manglende tiltak er økt fare for fuktskader, råte og soppvekst, noe som kan svekke konstruksjonen og gi dårligere innneklima.

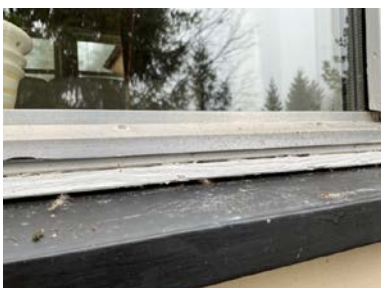
- Slitte vinduskarmen med sprekker bør repareres/vedlikeholdes eller skiftes ut for å sikre tetthet og forhindre fuktskader. Uten tiltak kan skadene forverres og svekke vinduets funksjon.

- Punkterte vinduer har redusert isolasjonsevne og kan gi dugg mellom glassene. Utsifting bør vurderes for å opprettholde funksjon og komfort.

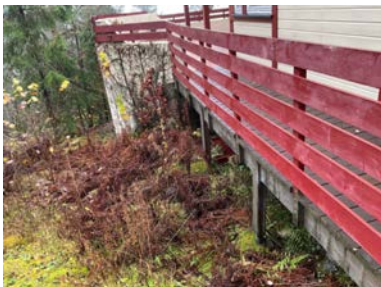
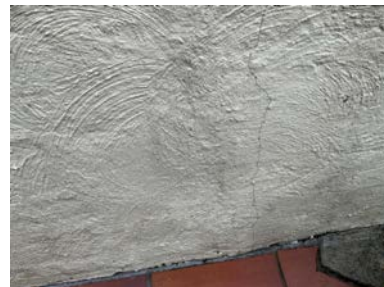
For å rette opp skjevhetene bør grunnarbeidet og fundamenteringen vurderes og eventuelt forbedres, for å hindre videre setninger og redusert stabilitet og sikkerhet på terrassen.

Sprekker i fliser og mur bør utbedres for å forhindre ytterligere forringelse av konstruksjonen og redusere risikoen for vanninntrenging og følgeskader.

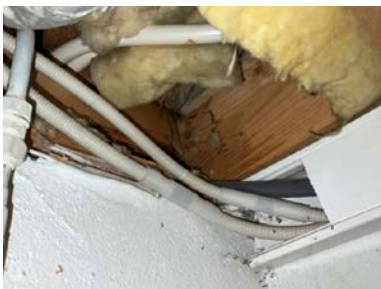
- Dersom avvik ikke utbedres er det fare for videre skadeutvikling.

Det bør etterisoleres i bjelkelaget over teknisk rom, og årsaken til fuktskjolder bør utredes og utbedres for å hindre videre kondensering eller ising. Konsekvensen av manglende isolasjon og fuktskjolder er økt risiko for fuktskader, råte og redusert energieffektivitet.

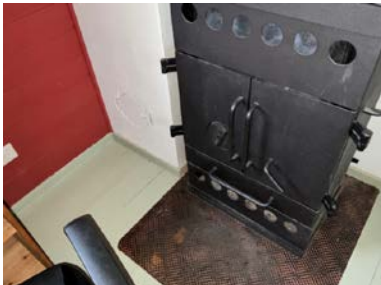
- Det anbefales å montere ildfast plate under luker på pipe.
- Tidspunkt for piperehabilitering nærmer seg.

- En ildfast plate under luke, eller sotlukestein bør monteres for å sikre brannsikkerheten og lukke avviket. Uten tiltak kan gnister eller varm aske føre til brannfare i omkringliggende materialer.  
- Pipen har passert mer enn halvparten av forventet levetid, med økt risiko for slitasje. En grundigere vurdering anbefales for å sikre forsvarlig bruk og vurdere behov for rehabilitering.  
- Sprekkene i pipen bør repareres for å sikre tetthet og funksjonalitet. Uten tiltak kan sprekkenes forverres, noe som kan føre til lekkasje av røykgasser og økt brannrisiko.

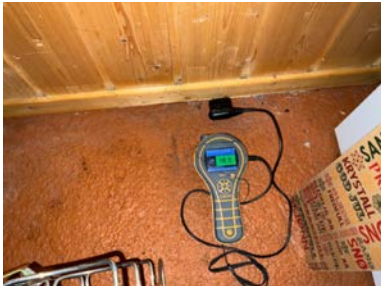
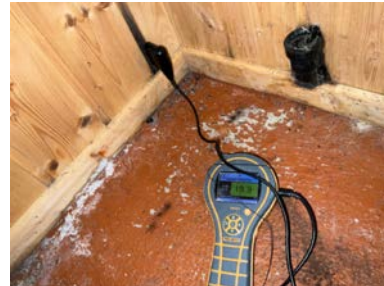
Konsekvensen av å ikke utbedre forholdet er økt risiko for råte, muggsoppvekst og skader på bygningskonstruksjonen, samt forringet innneklima.

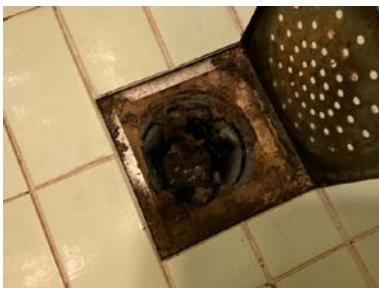
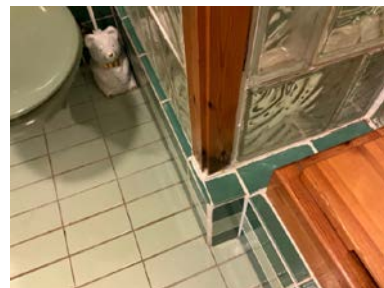
Jevnlig rengjøing av sluket er viktig, da feil i tetting rundt sluket er en av de vanligste årsakene til lekkasjer fra bad. Det er derfor viktig at vann ikke blir stående over vannlåsen i sluket.

**Kostnadsestimat: Over 300 000**

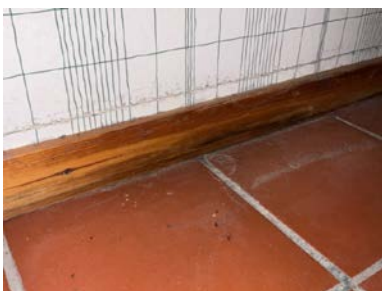
- Dersom tiltaket ikke utføres er det fare for ytterligere skadeutvikling.

Det anbefales å gjennomføre ytterligere undersøkelser for å avdekke eventuelle skjulte skader i tilstøtende konstruksjoner, da manglende hulltaking kan medføre risiko for uoppdagede fukt- eller råteskader.

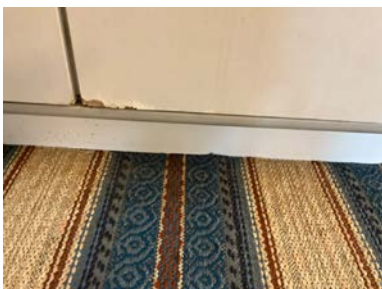
Det anbefales å overvåke området for å sikre at det ikke oppstår nye fuktproblemer, da videre fukt kan føre til økte skader på innredningen og omkringliggende konstruksjoner.

Selv om det ikke er behov for utbedringer nå, bør eventuelle endringer i fuktforhold følges opp for å unngå forverring av skadene.

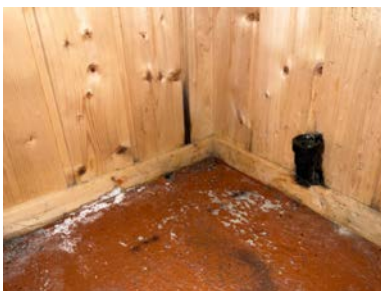
Konsekvensen av å ikke utbedre eller undersøke nærmere er økt risiko for skjulte skader, som råte, mugg og sopp, noe som kan medføre helseskader og kostbare reparasjoner.

**Kostnadsestimat: 10 000 - 50 000**

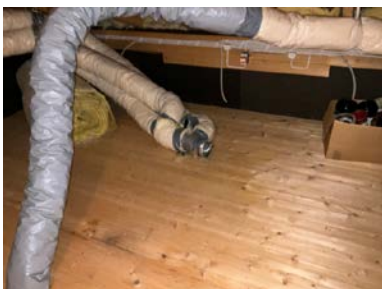
Manglende funksjonelt avtrekk kan føre til opphopning av fukt, økt risiko for mugg- og fuktskader, samt forringet inneklima.

**Kostnadsestimat: 10 000 - 50 000**

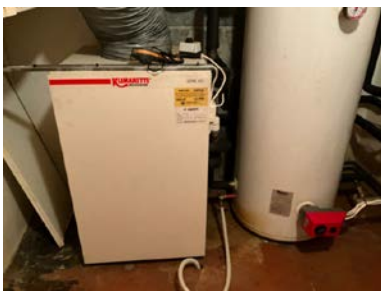
- Det er ikke behov for utbedringstiltak siden varmesentralen fungerer i dag, men ut ifra alder kan skader plutselig oppstå på eldre anlegg.

Det anbefales å utføre kontroll og service på varmesentralen for å sikre fortsatt drift og redusere risikoen for plutselige driftsstans eller funksjonssvikt. Konsekvensen av manglende oppfølging kan være redusert effekt, økt energiforbruk og uforutsette kostnader ved eventuelle skader.

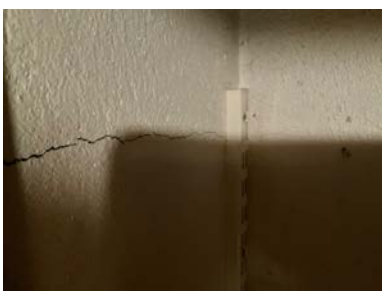
Sprekkene bør overvåkes regelmessig for å unngå forverring. Tetting kan bli aktuelt for å hindre vanninntrengning og frostska-der, da slike skader kan føre til ytterligere svekkelse av grunnmuren og økte utbedringskostnader.
