# Tilstandsrapport

Våningshus

Lindsholmveien 517, 3275 SVARSTAD

Oppdragsnr.: 22568-1029

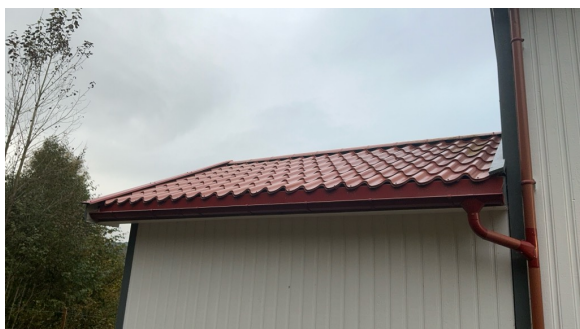
- Det mangler snøfangere på hele eller deler av taket, men det var ikke krav om dette på byggemeldingstidspunktet.
- Mer enn halvparten av forventet brukstid er passert på renner/nedløp/beslag.
- Det er påvist andre avvik:

Det mangler snøfangere på tilbygg.

- Overvåk tilstanden jevnlig. For å få tilstandsgrad 0 eller 1 må beslag/renner/nedløp skiftes ut, men tidspunktet for når dette er nødvendig er vanskelig å si noe om.
  - Andre tiltak:
- Rengjøring og vedlikehold av renner anbefales for å sikre tilfredsstillende bortledning av vann.
- Det er ikke krav om å montere snøfangere. Når det er sagt, har eier et selvstendig ansvar for å ivareta sikkerheten rundt bygningen. Det bør derfor vurderes å montere snøfangere der det er fare for at snø og is kan rase ned og forårsake skade på personer, dyr, kjøretøy eller bygningsdeler.

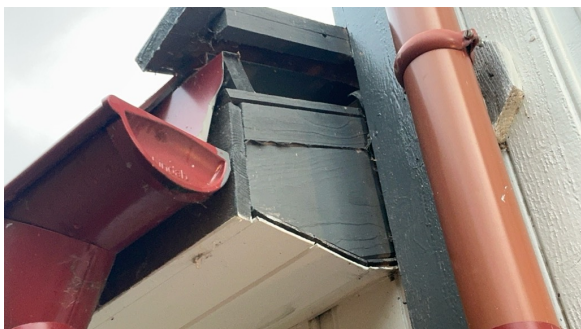
Manglende vindskive

- Det anbefales å montere vindskive i enden av tilbygg, for å beskytte mot nedbør og sikre tett og korrekt avslutning av konstruksjonen.
- Veggventilen bør justeres og tettes korrekt mot kledningen for å hindre fuktinntrengning og sikre forskriftsmessig funksjon.

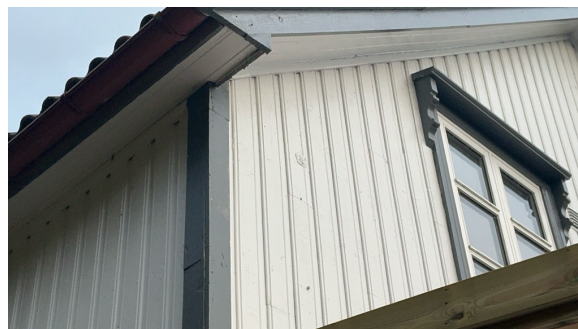
Oppsprekket hjørnekasse og hull som er tettet med tetningsmasse.

- Skadet treverk bør skiftes ut eller utbedres, samt overflatebehandles for å hindre videre nedbrytning.
- Hull som mangler tetting bør tettes forsvarlig med egnet tetningsmasse for å hindre vanninntrengning og skader på underliggende konstruksjon.

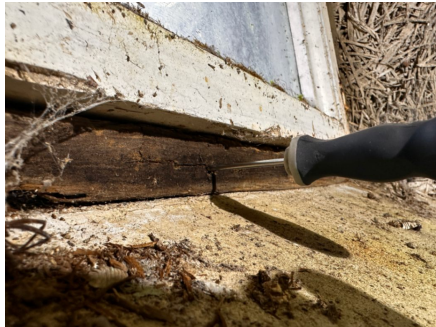
- Det andre vinduet har tørket råte i karm på innsiden. Fra utsiden er det montert netting, noe som hindrer full inspeksjon av vinduskarmen, inkludert kontroll av råteskader.

Vindu (2) har tørket råteskade på innsiden av karmen.

- Vindu med råteskade må skiftes. (kostnadsestimat på dette grunnet TG3)

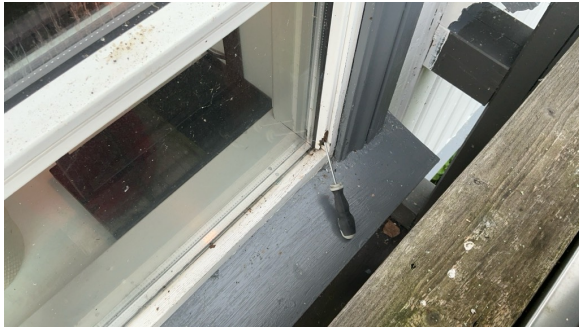
Råteskade gir TG3

Råteskade

Vindu med råteskade må skiftes.

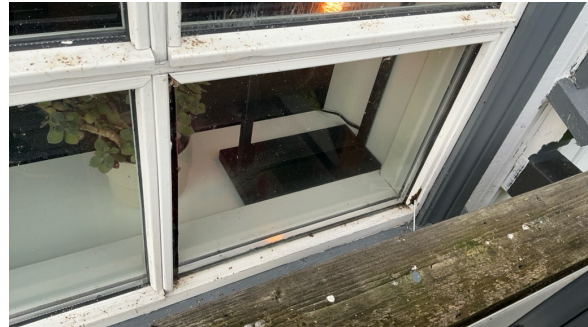
Lister som holder glassruten på plass mangler

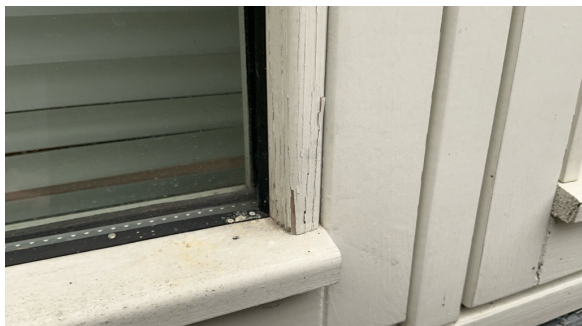
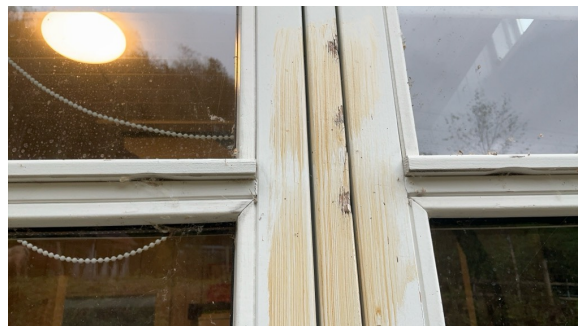
Karmene i vinduer er slitte

- Tiltak:
  - Vinduer fungerer godt, men har passert halvparten av forventet levetid. Det må påberegnes noe vedlikehold.
  - Hull og åpninger over vannbrett bør tettes og utbedres fagmessig for å hindre vanninntrengning og redusere risiko for fuktskader i underliggende konstruksjon.
  - Skift ut listverk som er råttent for å hindre videre skadeutvikling.

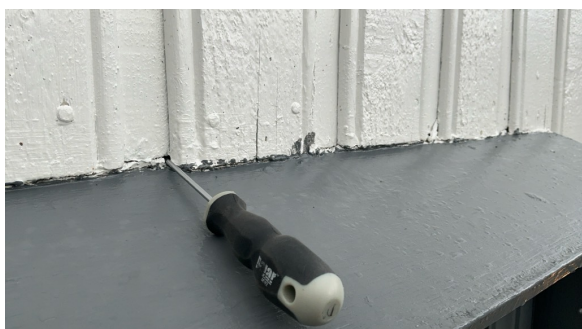
Det er registrert ufagmessig utførelse over vannbrett, med hull som kan medføre vanninntrengning.

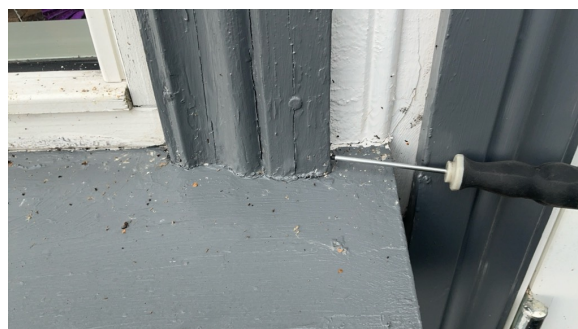
Råte i list

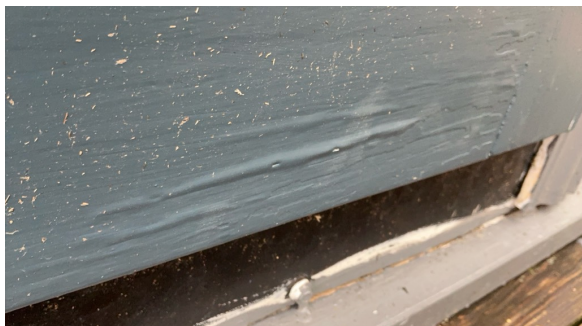
Malingsbobler/ slitasje

- Andre tiltak:
- Døren bør justeres for å hindre at den tar i karmen. Justering kan også bidra til å redusere åpning/utett mellom dørblad og karm.
- Dør fungerer, men har passert halvparten av levetid. Det må påregnes normalt vedlikehold av døren og overflatebehandling, blant annet for malingsboblene
- Videre undersøkelser anbefales for å avklare regndråpeproblematikk, og nødvendige tiltak bør iverksettes.
- Vannbrett over dør bør etableres på en fagmessig måte for å hindre vanninntrengning.

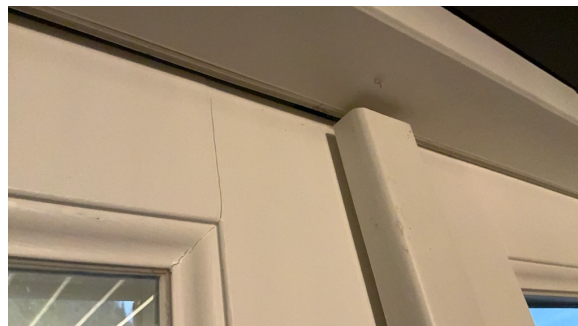
Det er påvist utetthet mellom dørblad og dørkarm

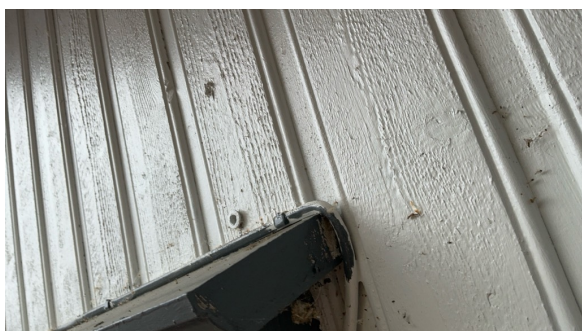
Vannbrett rett utenpå kledning

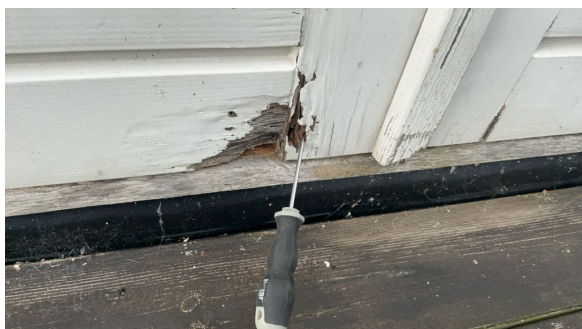
- Det er påvist dør(er) med fukt/råteskader.
- Det er påvist dører som er vanskelig å åpne eller lukke.
- Karmene i dører er værslitte utvendig og det er sprekker i treverket.
- Det er avvik:

Råteskade

Denne døren har råteskader og må skiftes ut.

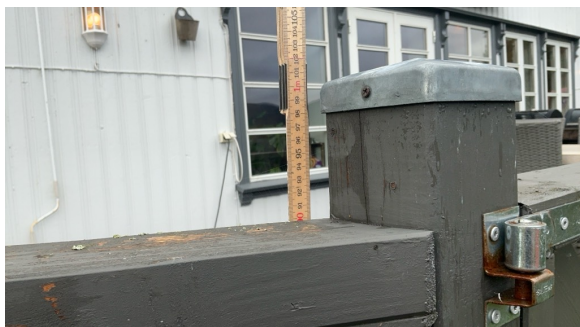
Rekkverket er for lavt i forhold til dagens krav til rekkverkshøyder.

- Tiltak:
  - Rekkverket har råteskade som må utbedres eller skiftes. Åpningene i rekkverket er for store, og det bør gjøres tiltak for å tette dem. Det anbefales å bygge nytt rekkverk i trykimpregnerte materialer i henhold til TEK17. Kostnadsestimatet gjelder dette punktet på grunn av TG3 knyttet til råteskaden.
  - Det anbefales å rette opp terrassedekket og støpe nye fundamenter. Men terrassen fungerer per i dag til tross for disse avvikene, men det bør følges jevnlig med på eventuelle setninger i fundamentene.
  - Det anbefales å gjøre tiltak i overgangen mellom altan/terrasse og yttervegg, da konstruksjonen er bygget direkte mot kledningen uten beslag. Dette gir risiko for fuktinntrenging og påfølgende skader på kledning og underliggende konstruksjoner. Innsetting av beslag eller annen egnet fuktsikring bør vurderes for å hindre fremtidige skader.
  - Bord med slitasje bør skiftes.

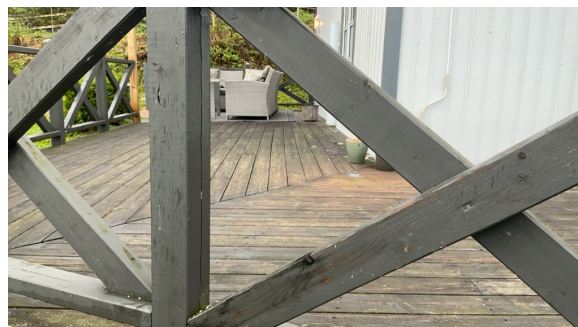
Åpninger i rekkverk er ikke i henhold til krav i dagens forskrifter.

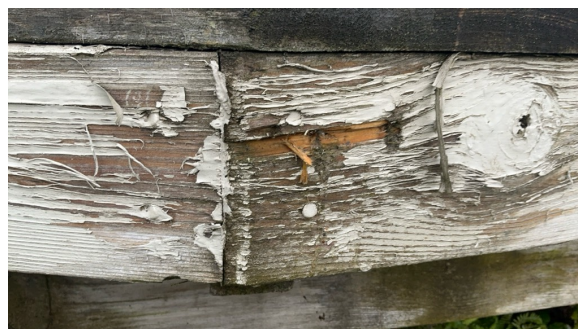
Eksempel på slitasje på bord

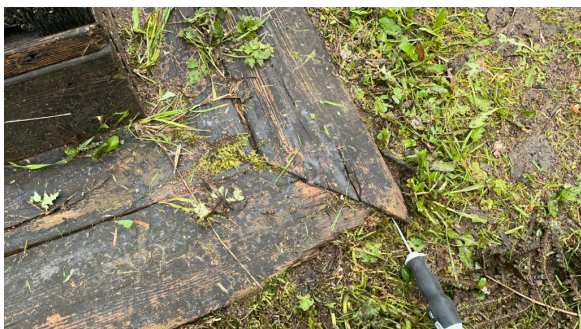
Eksempel på slitasje.

Bord med råteskade samt bord med slitasje bør skiftes ut.

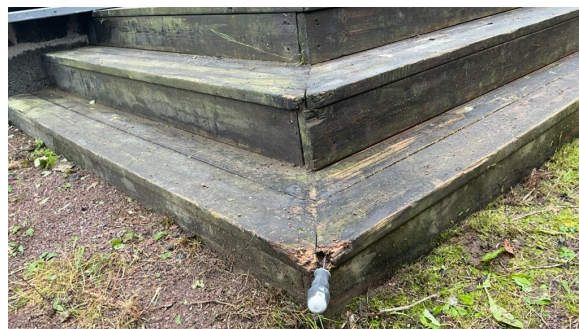
Det er påvist råteskade på terrassebord, samt en god del slitasje

Råteskade

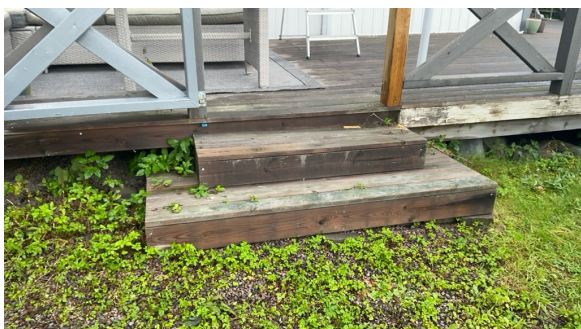
Trapp ligger løst.

Trappen bør festes forsvarlig

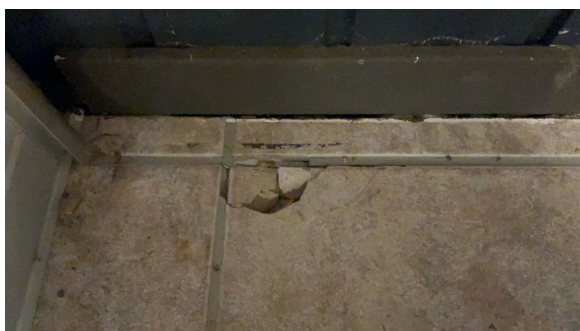
Knust flis

- Knuste fliser i gang bør skiftes hvis tilsvarende fliser finnes, eller man kan vurdere å bytte fliser i hele rommet.
- Metallisten rundt kjellerluken bør rettes eller skiftes ut, slik at ingen spenner borti og risikerer skade.
- Ufagmessig tetting med skum bør vurderes fjernet og erstattes med en fagmessig løsning som sikrer korrekt tetting og samtidig ivaretar konstruksjonens utseende og funksjon.

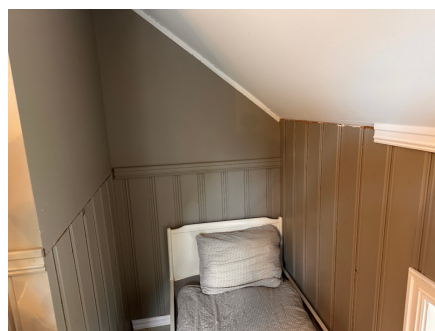
Manglende lister

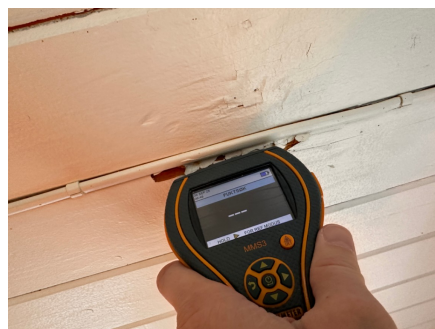
Malingflass i spisestuetak, ingen fukt.

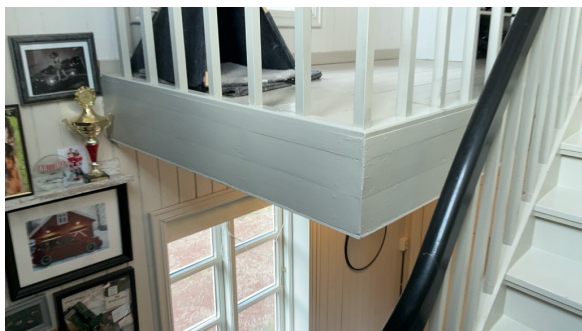
Manglende søyle under etasjeskille

Kjøper bør selv vurdere om det er nødvendig med tiltak vedrørende knirk i gulv. Det må monteres søyle, kostnadsestimat på dette punktet.

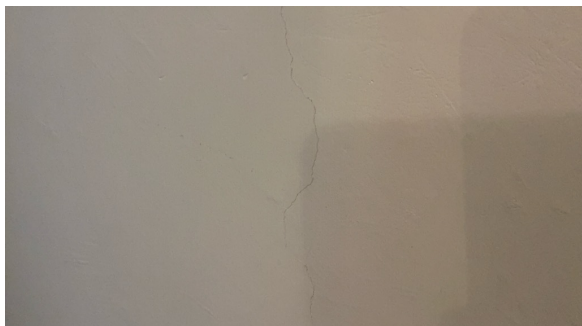
- Det er påvist sprekker og/eller riss i pipe.
- Ildfast plate mangler på gulvet under sotluke/feieluke på pipe.
- Pipevanger er ikke synlige.

Riss i pipe

- På kryploftet bør det monteres en plate under luke i pipe etter forskriftene.
- Riss i puss på teglsteinspipe bør vurderes av fagperson (for eksempel murer eller piperehabiliterer) for å avgjøre om reparasjon, ommuring eller annen utbedring er nødvendig for å sikre pipe og brannsikkerhet. Eventuelle reparasjoner bør utføres etter gjeldende forskrifter og fagmessige standarder.

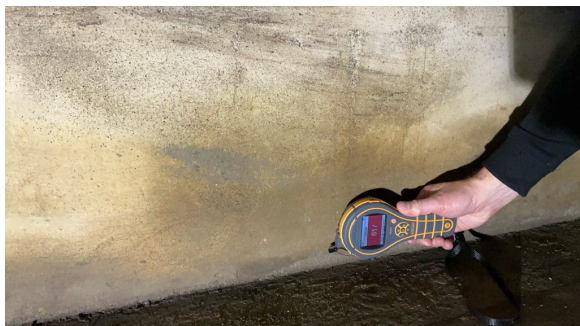
- Det er påvist indikasjoner på noe fuktgjennomtrenging i kjellergulv.
  - Det er påvist indikasjoner på noe fuktgjennomtrenging inn i kjellermur.
  - Det er påvist synlig fuktighet på mur/gulv i kjeller.
  - Det er registrert typisk "kjellerlukt"
  - Det er påvist andre avvik:
- Det er registrert høyt fuktnivå ved måling i bjelkelaget til etasjen over, samt noe råte med litt fuktighet i.
- Tidligere salgsoppgave opplyser at ved mye nedbør kan det komme vann inn ved hull til tidligere vanninntak.

Fuktutslag på betongvegg

Ytterligere undersøkelser bør gjennomføres for å kartlegge årsak og omfang av eventuelle skader.

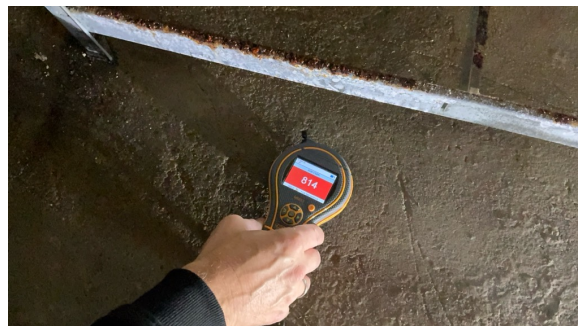
Fuktutslag på kjellergulv

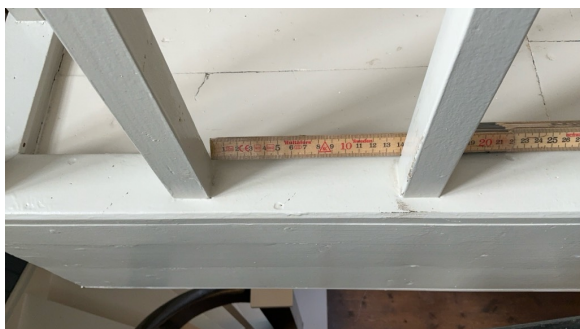
Åpninger i rekkverk er større enn dagens forskriftskrav til rekkverk i trapper.

- Det er ikke krav om utbedring av åpninger opp til dagens krav.

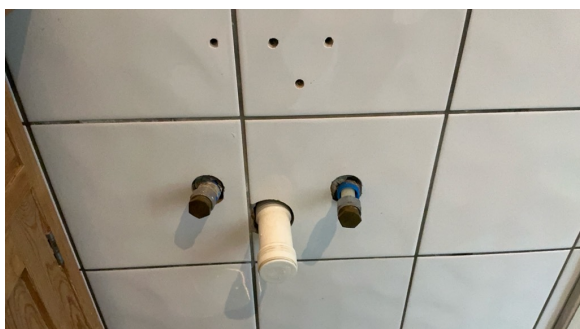
Hull i fliser etter tidligere baderomsinnredning bør tettes, se eget punkt om sluk, membran og tettesjikt.

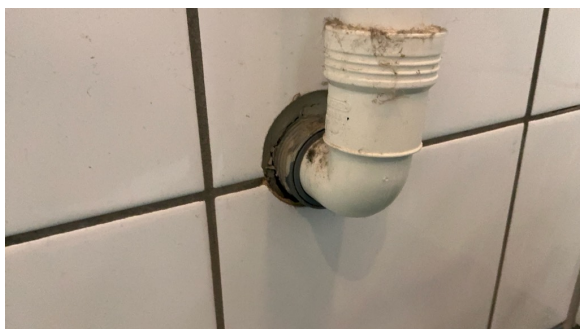
Det er registrert utette rørgjennomføringer i vegg

- Sluket må sjekkes og rengjøres jevnlig.
- Eldre sluk av plast er ofte utsatt for lekkasjer og særlig i overganger. Eventuelle lekkasjer kan medføre fuktskader på tiliggende konstruksjoner.
- Andre tiltak:
  - Det er viktig å merke seg at levetiden til en membran varierer basert på kvalitet, installasjon og bruk. Eldre membraner kan bli sprø og sprekke opp, noe som fører til at de mister sin vanntettende funksjon. Dette kan resultere i vannlekkasjer gjennom vegger og gulv og fuktskader.
  - Når sluket har begrenset tilgang, er det vanskelig å rengjøre sluket og å inspisere den for å oppdage skader i membranen/fuger rundt sluket, som er avgjørende for å forhindre lekkasjer.
- Påvist utetthet i gulvbelegg må utbedres av fagkyndig for å sikre varig tetthet. Punktet er vurdert å gi kostnad og er derfor inkludert i kostnadsoverslaget.
- Rørgjennomføringer i vegg bør tettes.

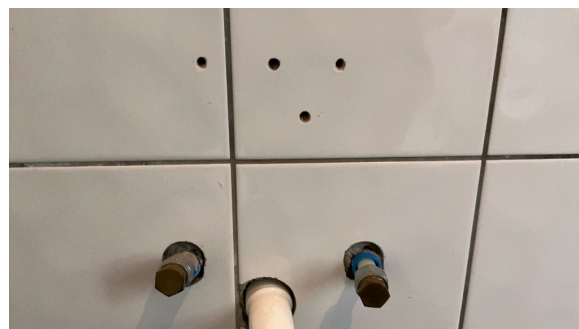
Det er registrert utette rørgjennomføringer i vegg

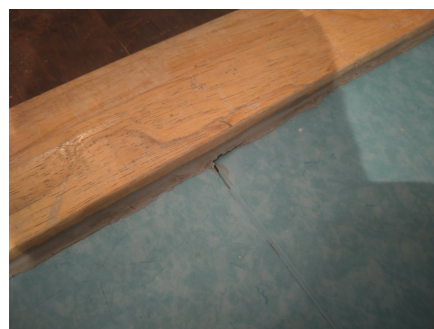
Hull i gulvbelegg med dør

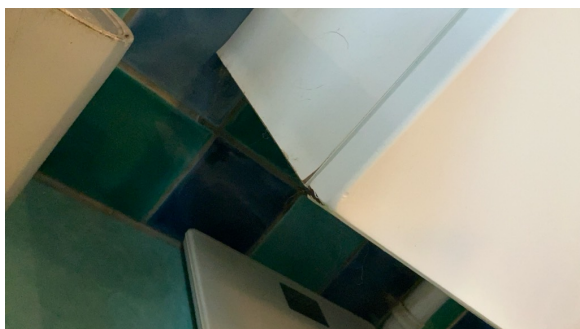
Det er påvist noe svelling på innredning.

Det er ikke registrert noen store skader på innredning. Kjøper bør selv vurdere tiltak.

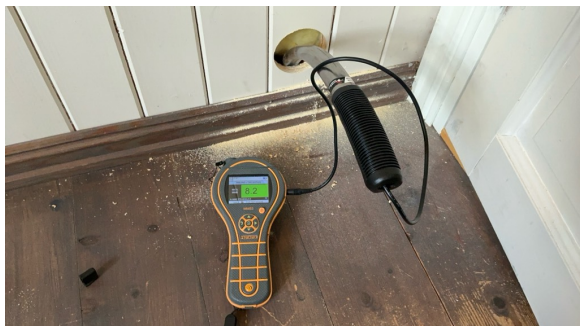
Hulltaking er foretatt uten å påvise unormale forhold. Hulltaking er foretatt i gang. Fuktkvotemåling (vekt%) i konstruksjonen ble målt til 8,2.

Ingen fuktutslag registret ved fuktmåling i vegg

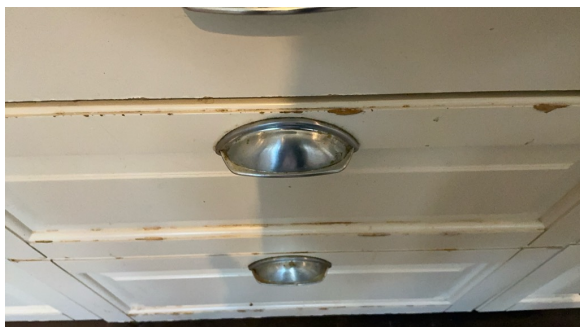
Overflateskader/svelling

Kjøper må selv vurdere eventuelle tiltak, da forholdet vurderes som kosmetisk.

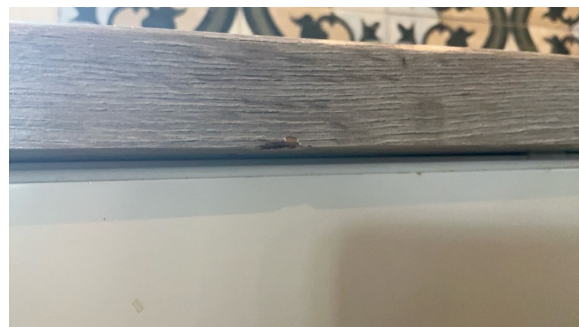
Hakk i benkeplate

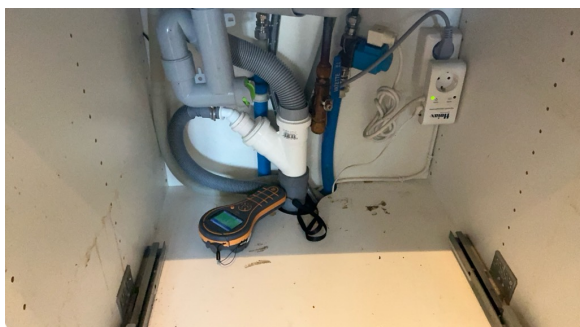
Ingen fuktighet registrert ved fuktsøk

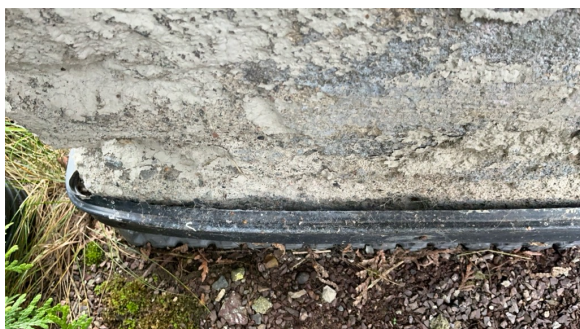
Løs list og mangelfull tetting

- Overvåk tilstanden jevnlig. For å få tilstandsgrad 0 eller 1 må dreneringen skiftes ut, men tidspunktet for når dette er nødvendig er vanskelig å si noe om.
- Tiltak:
  - Løs topplst bør festes og tettes forsvarlig i overgang mellom mur og list.
  - Manglende topplister bør monteres på en fagmessig måte for å sikre helhetlig og korrekt finish.

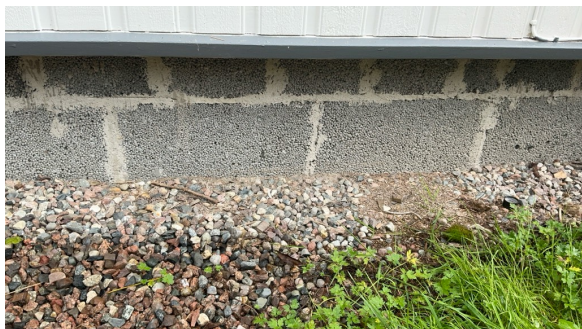
Lecablokker bør pusses

- Andre tiltak:
  - Det er per i dag ikke behov for utbedringstiltak med tanke på sprekker og riss, men konstruksjonen bør følges med på, helst i samråd med fagkyndig. Dersom det over tid utvikles flere riss eller sprekker, bør utbedringstiltak vurderes.
  - Man bør pusse lecablokkene på tilbygget.

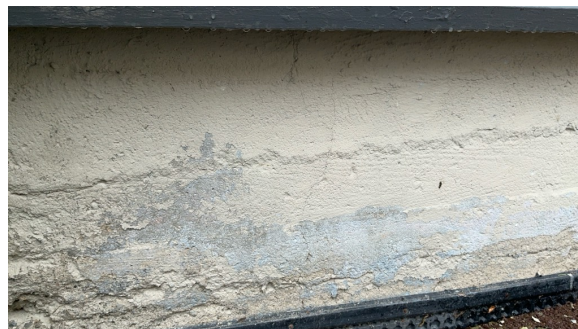
Riss i mur

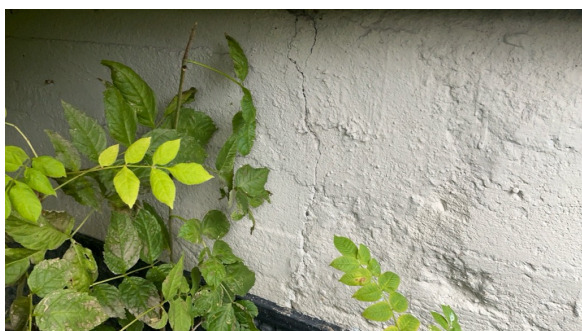
Riss/sprekke i mur

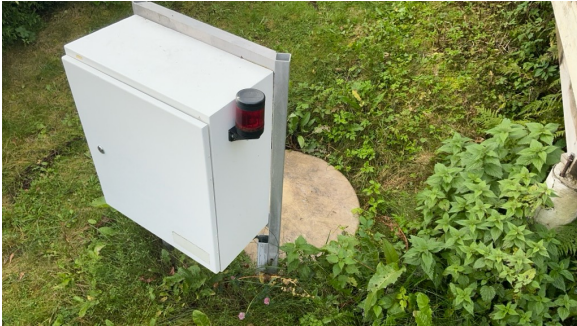
Renseanlegg under baken med tilkoblet El-skap
