Lindsholmveien 517, 3275 SVARSTAD

**Idyllisk småbruk ved Lågen med strandlinje og fiskerett! Hus med sjel og nydelig natur. Ingen boplikt!**

| Tilstandsrapport ..... | 67 |

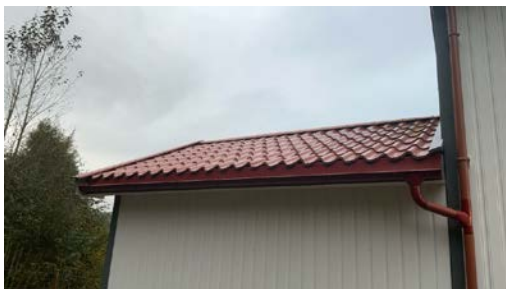
Det mangler snøfangere på tilbygg.

- Rengjøring og vedlikehold av renner anbefales for å sikre tilfredsstillende bortledning av vann.  
- Det er ikke krav om å montere snøfangere. Når det er sagt, har eier et selvstendig ansvar for å ivareta sikkerheten rundt bygningen. Det bør derfor vurderes å montere snøfangere der det er fare for at snø og is kan rase ned og forårsake skade på personer, dyr, kjøretøy eller bygningsdeler.

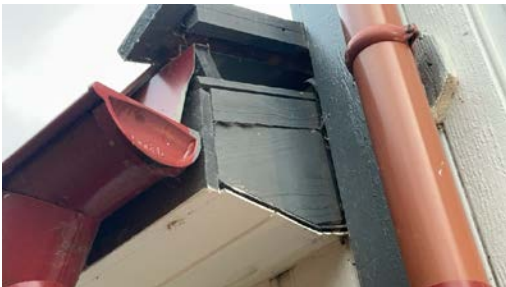
Manglende vindskive

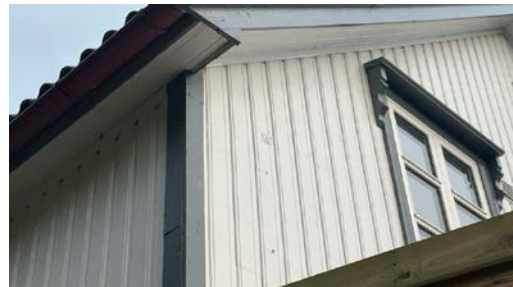
Oppsprekket hjørnekasse og hull som er tettet med tetningsmasse.

Hull som mangler tetning bør tettes forsvarlig med egnet tetningsmasse for å hindre vanninntrengning og skader på underliggende konstruksjon.

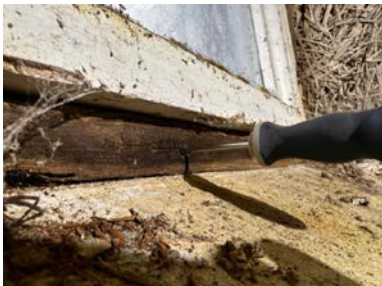
Det andre vinduet har tørket råte i karm på innsiden. Fra utsiden er det montert netting, noe som hindrer full inspeksjon av vinduskarmen, inkludert kontroll av råteskader.

Vindu (2) har tørket råteskade på innsiden av karmen.

Vindu med råteskade må skiftes. (kostnadsestimat på dette grunnet TG3).

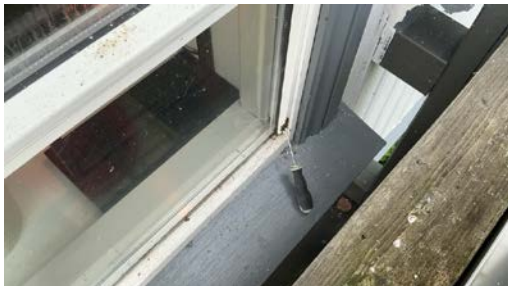
Råteskade

Vindu med råteskade må skiftes.

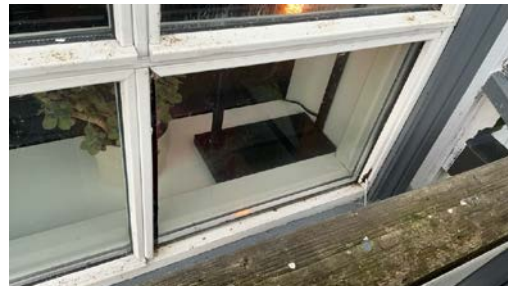
Lister som holder glassruten på plass mangler

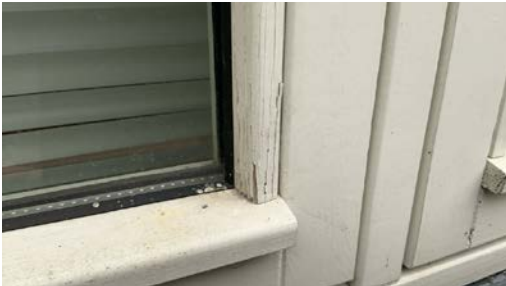
Karmene i vinduer er slitte

- Tiltak:
  - Vinduer fungerer godt, men har passert halvparten av forventet levetid. Det må påberegnes noe vedlikehold.
  - Hull og åpninger over vannbrett bør tettes og utbedres fagmessig for å hindre vanninntrengning og redusere risiko for fuktskader i underliggende konstruksjon.
  - Skift ut listverk som er råttent for å hindre videre skadeutvikling.

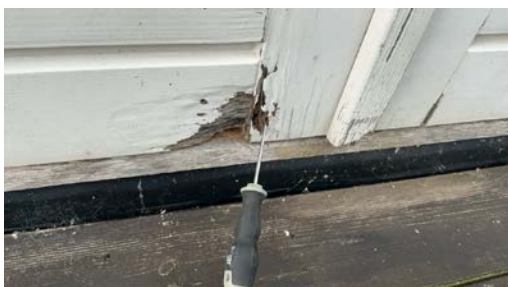
Råteskade

Denne døren har råteskader og må skiftes ut.

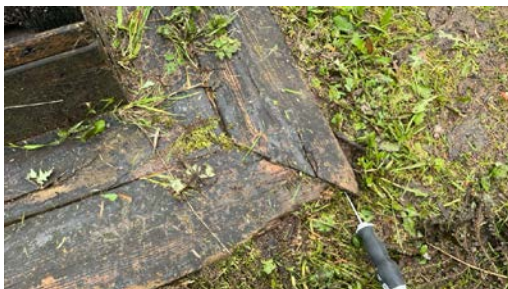
Det er påvist råteskade på terrassebord, samt en god del slitasje

Eksempel på slitasje.

Bord med råteskade samt bord med slitasje bør skiftes ut.

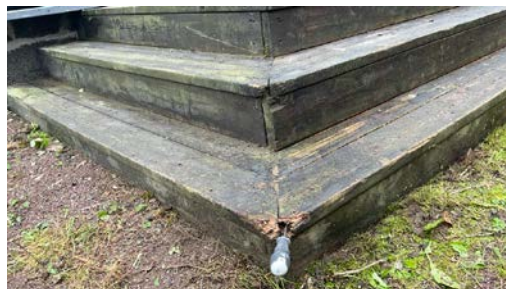
Råteskade

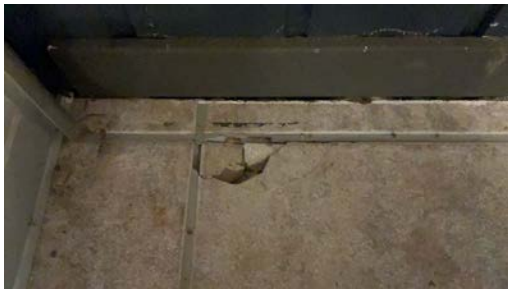
Knust flis

- Knuste fliser i gang bør skiftes hvis tilsvarende fliser finnes, eller man kan vurdere å bytte fliser i hele rommet.
- Metallisten rundt kjellerluken bør rettes eller skiftes ut, slik at ingen spenner borti og risikerer skade.
- Ufagmessig tetting med skum bør vurderes fjernet og erstattes med en fagmessig løsning som sikrer korrekt tetting og samtidig ivaretar konstruksjonens utseende og funksjon.

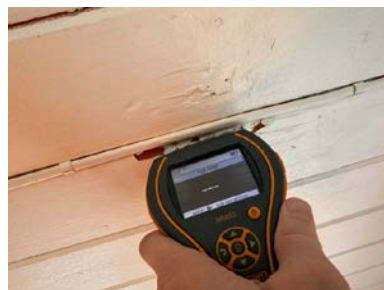
Malingflass i spisestuetak, ingen fukt.

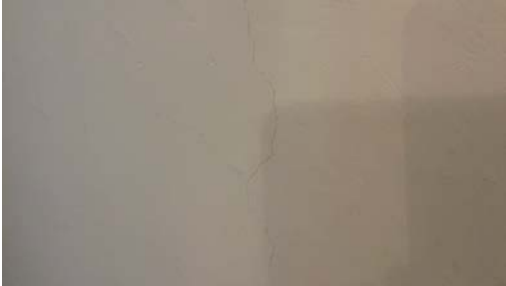
Det er påvist sprekker og/eller riss i pipe.

Riss i pipe

Riss i puss på teglsteinspipe bør vurderes av fagperson (for eksempel murer eller piperehabiliterer) for å avgjøre om reparasjon, ommuring eller annen utbedring er nødvendig for å sikre pipe og brannsikkerhet. Eventuelle reparasjoner bør utføres etter gjeldende forskrifter og fagmessige standarder.

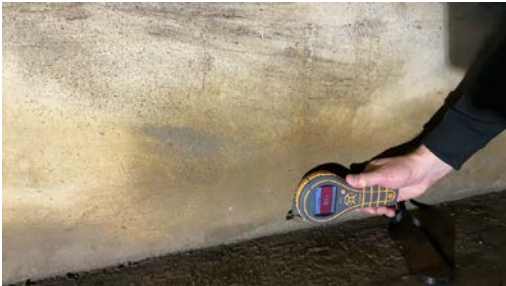
Det er påvist indikasjoner på noe fuktgjennomtrenging inn i kjellermur.

Fuktutslag på betongvegg

Ytterligere undersøkelser bør gjennomføres for å kartlegge årsak og omfang av eventuelle skader.

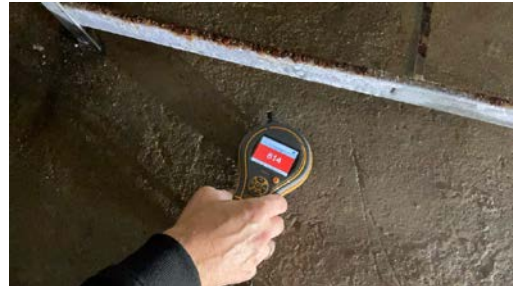
Det er påvist indikasjoner på noe fuktgjennomtrenging i kjellergulv.

Fuktutslag på kjellergulv

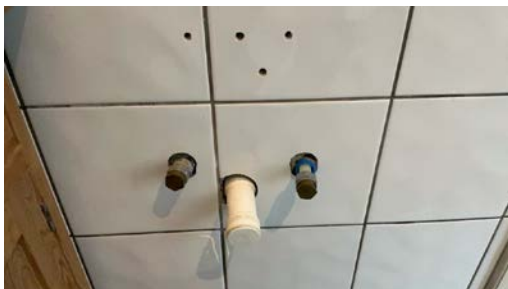
Hull i fliser etter tidligere baderomsinnredning bør tettes, se eget punkt om sluk, membran og tettesjikt.

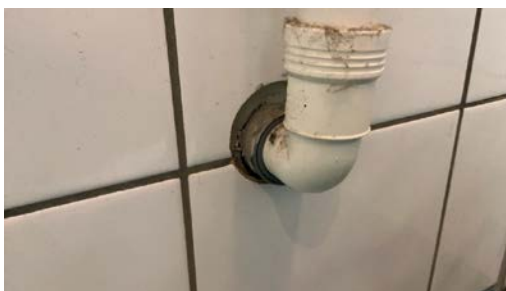
Det er påvist mangelfull/feil utførelse rundt rørgjennomføringer e.l. som gir fare for fukt i konstruksjonen i våtsone.

Det er registrert utette rørgjennomføringer i vegg

- Sluket må sjekkes og rengjøres jevnlig.
  - Eldre sluk av plast er ofte utsatt for lekkasjer og særlig i overganger. Eventuelle lekkasjer kan medføre fuktskader på tiliggende konstruksjoner.
  - Andre tiltak:
    - Det er viktig å merke seg at levetiden til en membran varierer basert på kvalitet, installasjon og bruk. Eldre membraner kan bli sprø og sprekke opp, noe som fører til at de mister sin vanntettende funksjon. Dette kan resultere i vannlekkasjer gjennom vegger og gulv og fuktskader.
    - Når sluket har begrenset tilgang, er det vanskelig å rengjøre sluket og å inspisere den for å oppdage skader i membranen/fuger rundt sluket, som er avgjørende for å forhindre lekkasjer.
- Påvist utetthet i gulvbelegg må utbedres av fagkyndig for å sikre varig tetthet. Punktet er vurdert å gi kostnad og er derfor inkludert i kostnadsoverslaget.
- Rørgjennomføringer i vegg bør tettes.

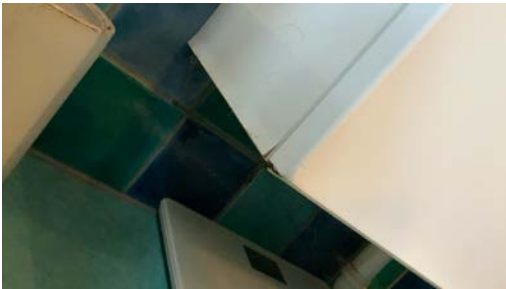
Det er påvist noe svelling på innredning.

Det er ikke registrert noen store skader på innredning. Kjøper bør selv vurdere tiltak.

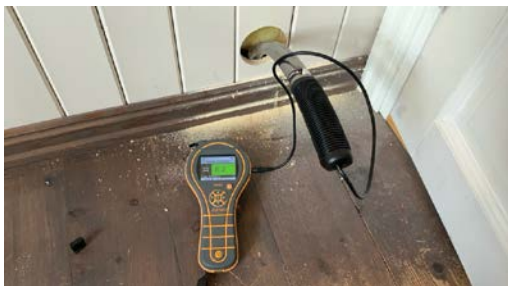
Ingen fuktutslag registret ved fuktmåling i vegg

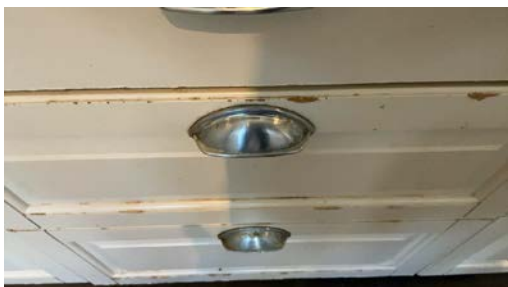
Overflateskader/svelling

Kjøper må selv vurdere eventuelle tiltak, da forholdet vurderes som kosmetisk.

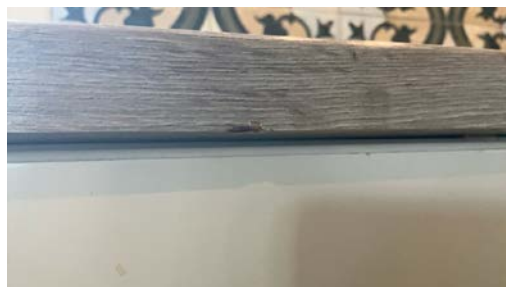
Hakk i benkeplate

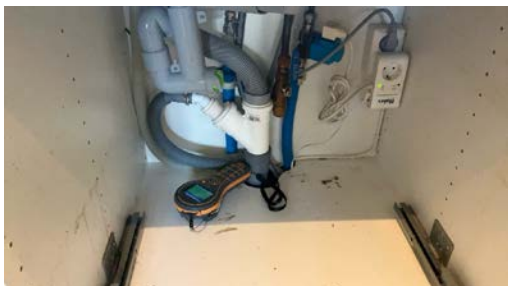
Ingen fuktighet registrert ved fuktsøk

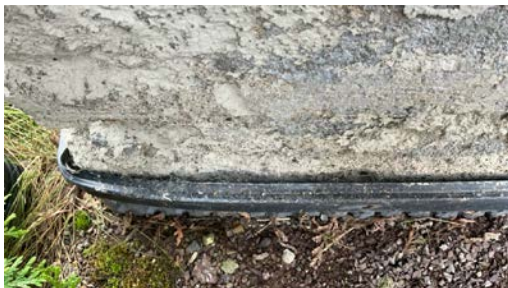
Toppliste på fuktsikring er løs flere steder, samt under terrassen mangler list.

Løs list og mangelfull tetting

- Overvåk tilstanden jevnlig. For å få tilstandsgrad 0 eller 1 må dreneringen skiftes ut, men tidspunktet for når dette er nødvendig er vanskelig å si noe om.
- Tiltak:
  - Løs topplst bør festes og tettes forsvarlig i overgang mellom mur og list.
  - Manglende topplister bør monteres på en fagmessig måte for å sikre helhetlig og korrekt finish.

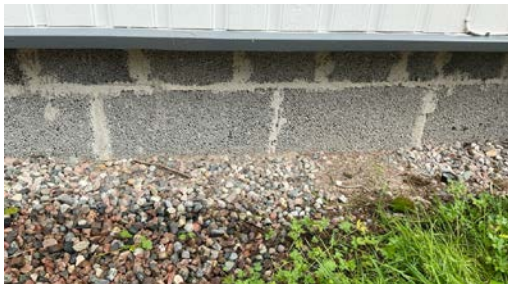
Lecablokker bør pusses

- Andre tiltak:
  - Det er per i dag ikke behov for utbedringstiltak med tanke på sprekker og riss, men konstruksjonen bør følges med på, helst i samråd med fagkyndig.
  - Dersom det over tid utvikles flere riss eller sprekker, bør utbedringstiltak vurderes.
  - Man bør pusse lecablokkene på tilbygget.

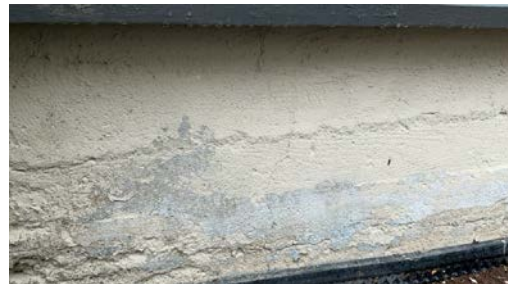
Det er registrert skråriss som er symptom på setninger.

Riss i mur

Det er per i dag ikke behov for utbedringstiltak med tanke på sprekker og riss, men konstruksjonen bør følges med på, helst i samråd med fagkyndig.

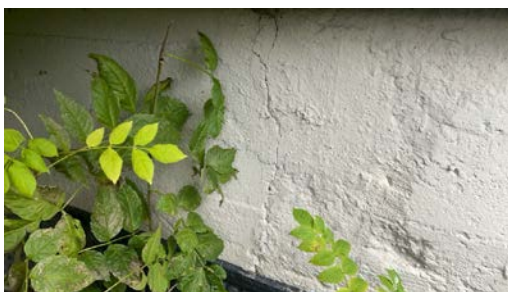
Grunnmuren har sprekkdannelser.

Riss/sprekke i mur
