# Tilstandsrapport

Enebolig

Svehaugrinda 38, 5535 HAUGESUND

Befaringsdato: 13.01.2025

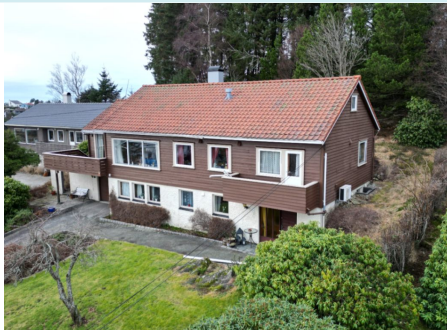
Det er ikke sikkerhetsmessig forsvarlig å bevege seg ut på taket eller observere fra stige. Selv om det ikke er avdekket skader under befaringen, betyr ikke dette at det ikke foreligger skader som en besiktigelse på taket kan avdekke. Vær oppmerksom på denne risikoen. En undersøkelse av taket kan utføres av en fagperson under tilstrekkelige sikkerhetsforhold.»

- Tidspunkt for utskiftning av taktekking nærmer seg.
- Overvåk tilstanden jevnlig. For å få tilstandsgrad 0 eller 1 må tekkingen skiftes ut, men tidspunktet for når dette er nødvendig er vanskelig å si noe om.
- Lokal utbedring må utføres.

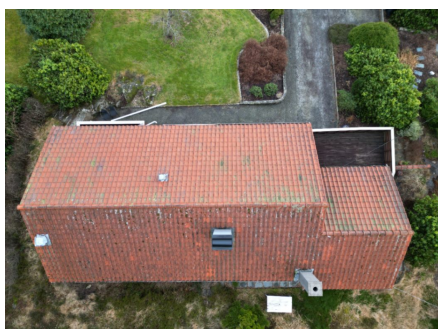
## TG 3 Nedløp og beslag

Det er lekkasjer i takrenne av sink, oppgraderingene påregnelig, deler av takrennen mot sør har falt ned og det mangler deler av nedløpsrør. Byggeforskrift 1965; Hvor det er fare for at snøras og isras kan medføre skade, skal taket ha snøfanger

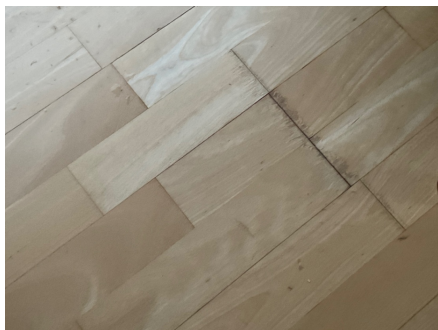
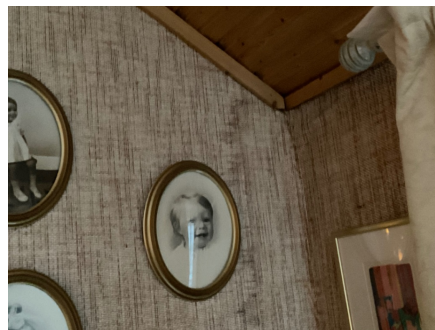
## TG 2 Etasjeskille/gulv mot grunn

- Det er målt høydeforskjell på mellom 15-30 mm gjennom hele rommet. Tilstandsgrad 2 gis med bakgrunn i standardens krav til godkjente måleavvik.

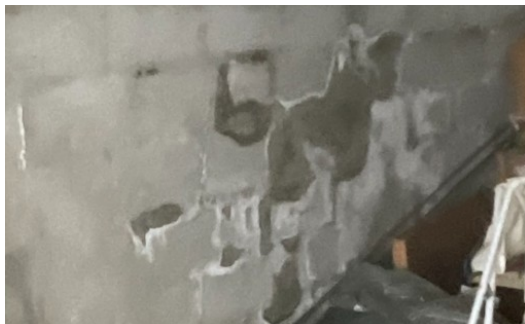
Fuktskjolder er registrert i garasjen, vegger i boligen har moderat utslag med fuktindikator, men det er ikke utvendig fukt beskyttelse av grunnmur, kun steinsatt.

Fukt innsig i garasje
