# Tilstandsrapport

Boligbygg med flere boenheter

Skogblomstveien 38, 1470 LØRENSKOG

Befaringsdato: 29.04.2025

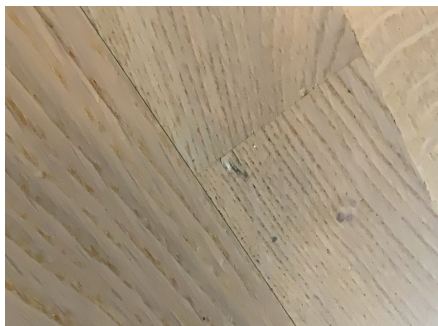
Det er synlig noe små hakk i parkett. Riss på vegg under vindu i stue.

Det er ingen konsekvens da parkett vurderes å ha tiltenkt funksjon. Parkett må repareres med voks og slipes eller byttes for å lukke avviket.

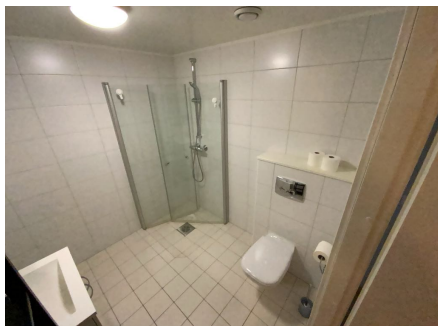
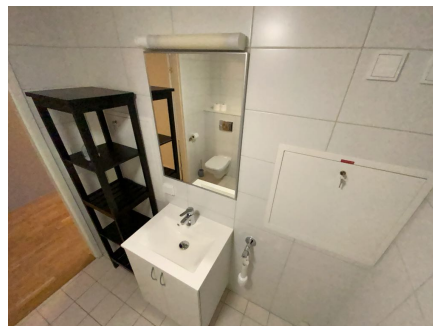
Veggene har fliser. Taket er malt.

Gulvet er flislagt. Rommet har vannbåren gulvvarme. Fall mot sluk er målt til 41 mm fra underkant dørterskel.

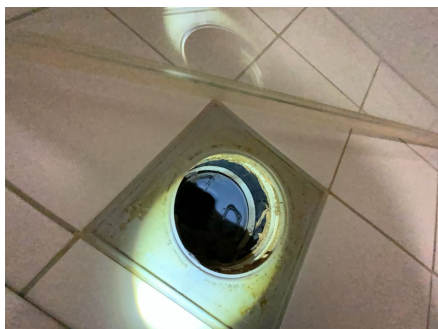
Det er plastsluk og smøremembran med dokumentert utførelse.
