Tilstandsrapport

Thonsveien 9 A, 1960 LØKEN

Befaringsdato: 10.04.2026

Oppdragsnr.: 10816-26050

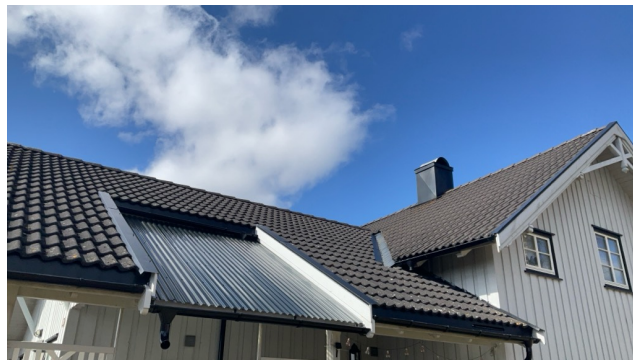
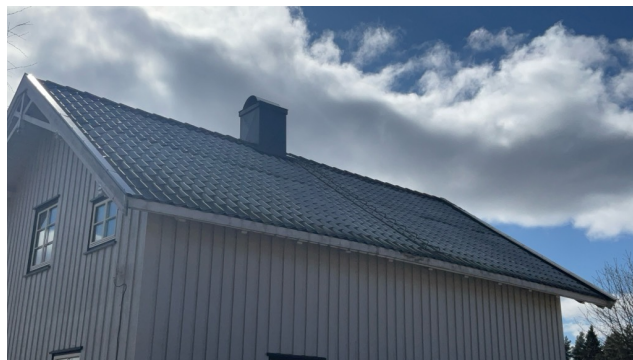
- Mer enn halvparten av forventet brukstid er passert på taktekingen.
- Mer enn halvparten av forventet brukstid er passert på undertak.
- Det er avvik:

Avvikene gjelder taktekingen på del mot nord som har aldersslitasje og takplatene er falmet.

- Tidspunkt for utskiftning av takteking nærmer seg.
- Når takteking og undertak begynner å bli gamle, øker risikoen for lekkasjer, noe som kan føre til omfattende og kostbare reparasjoner av underliggende konstruksjoner dersom en ikke foretar tiltak på konstruksjonene før dette oppstår.
- Tidspunkt for utskiftning av undertak nærmer seg.

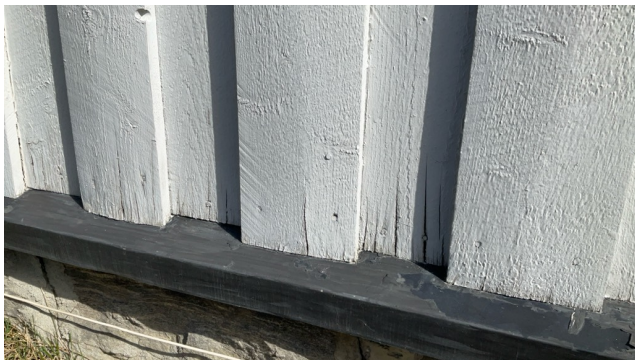
- Det er ingen eller liten lufting i nedre kant av kledning mot grunnmur.
- Det er påvist spredte råteskader i bordkledningen.
- Det er avvik:

Det er spredte råteskade i trebordkledningen på vestveggen. Kledningen er montert nær vannbrettet, vil ha fukttoppsug i endeved og blir da råteskadet.

- Det bør foretas tiltak for å bedre lufting av kledningen.
- Tiltak:
- Råteskadet trekledning må skiftes ut.

- Råteskadet trebordkledning må skiftes ut og det må etableres dryppkant og glipe mellom endeved og vannbrettbeslaget.

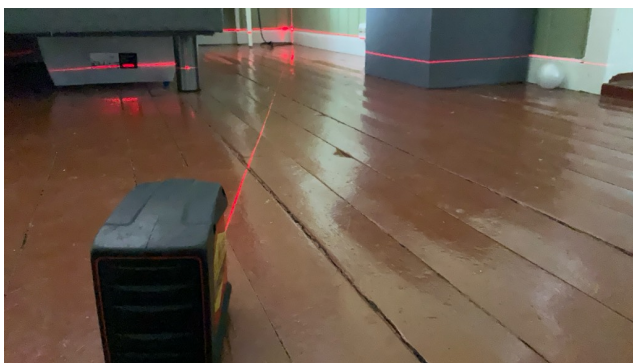
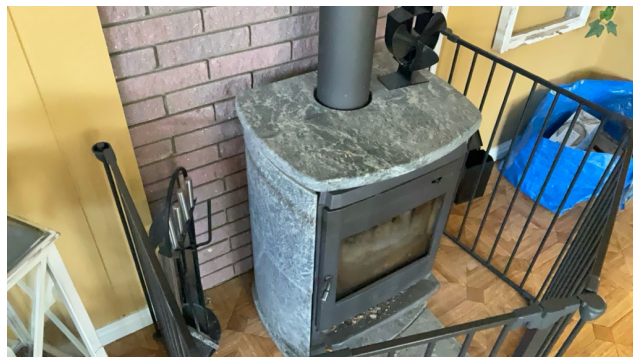
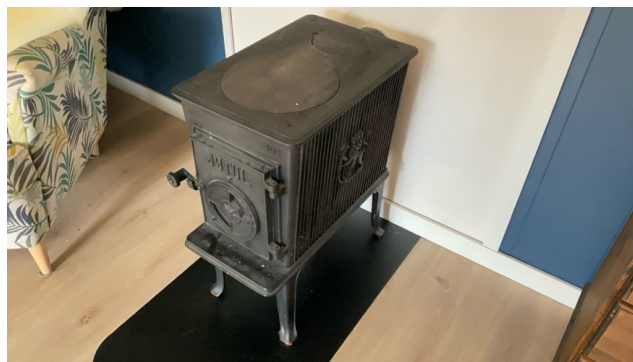
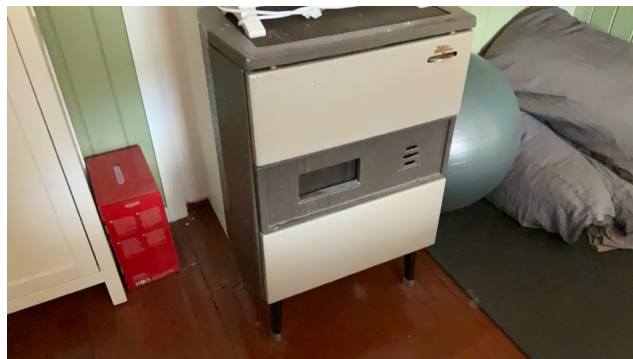
- Det er målt høydeforskjell på mellom 15-30 mm gjennom hele rommet. Tilstandsgrad 2 gis med bakgrunn i standardens krav til godkjente måleavvik.
- Målt høydeforskjell på mellom 10 - 20 mm innenfor en lengde på 2 meter. Tilstandsgrad 2 gis med bakgrunn i standardens krav til godkjente måleavvik.
- Målt høydeforskjell på over 20 mm innenfor en lengde på 2 meter. Tilstandsgrad 3 gis med bakgrunn i standardens krav til godkjente måleavvik.
- Målt høydeforskjell på over 30 mm gjennom hele rommet. Tilstandsgrad 3 gis med bakgrunn i standardens krav til godkjente måleavvik.
- Det er avvik:

Avvikene gjelder gulv i opprinnelig del.

For å oppnå tilstandsgrad 0 eller 1 må høydeforskjellene rettes opp. Det anbefales å holde forholdet under oppsikt, da skjevheter i gulvet kan føre til problemer ved legging av nytt gulv, som oppsprekking i skjøter og knirk.

Oppretting bør vurderes ved eventuell fremtidig renovering.

Kostnadsestimat: 100 000 - 200 000

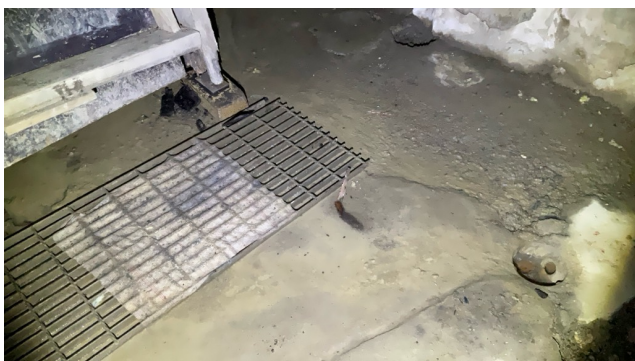
- Det er påvist synlig fuktighet på mur/gulv i kjeller.

- Det må foretas tiltak for å redusere/begrense fuktgjennomtrenging inn i kjeller.

Det må gjøres tiltak for å bedre fuktsikringen av grunnmur og gulv, for eksempel ved utvendig drenering/fuktsikring, terrengjustering og/eller utvendig isolering, for å redusere risikoen for fuktskader og muggdannelse.

Kostnadsestimat: 100 000 - 200 000

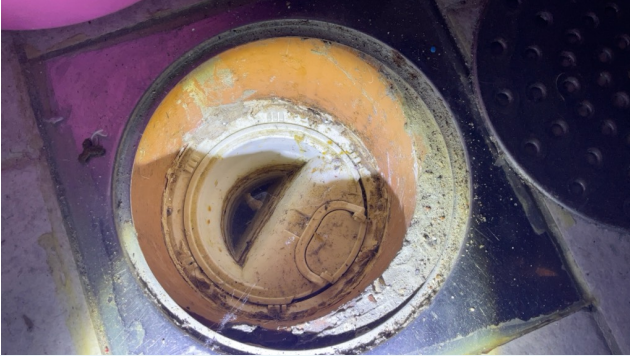
- Det er mulighet for at det kan forekomme vannlekkasje på våtrommet hvor vann ikke vil gå til sluk.

Ved lekkasje i vaskebenken fra installasjoner som er plassert der vil ikke lekkasjevannet finne vei til sluket, da innredningen har tett sokkel som hindrer eventuelt lekkasjevann å finne vei til sluket. Dette kan medføre skader i konstruksjonene.

- Det bør etableres avrenning inn til sluk for hele våtrommet.
