Brendstaulvegen 49

Tilstandsrapport

Eierskifte

Boligtype: Leilighet

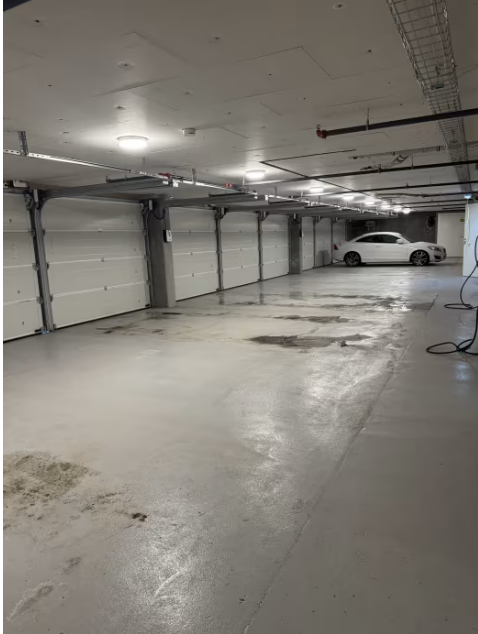
Parkeringskjeller med boder og tekniske rom. Det er betonggulv uten sluk men noe fall mot porter, betongvegger og betongelementer med isolasjon i taket.

Det er ikke observert fukt og kondensproblematikk på befaringdagen.

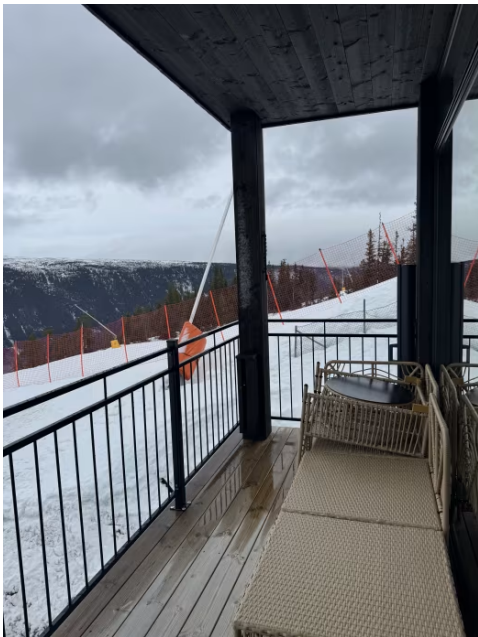
Inntrukket veranda av trekonstruksjoner. Rekkverk av stål og tettesjikt av papp/duk med noe fall og naturlig avrenning i front.

Det er ikke registrert skjevheter eller vesentlige avvik.

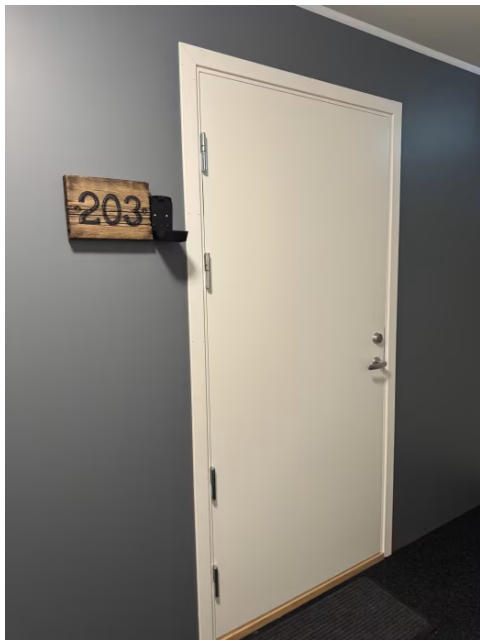
Vinduer og dører er funksjonsprøvet og går lett i karm. Delene fremstår uten nevneverdige avvik.

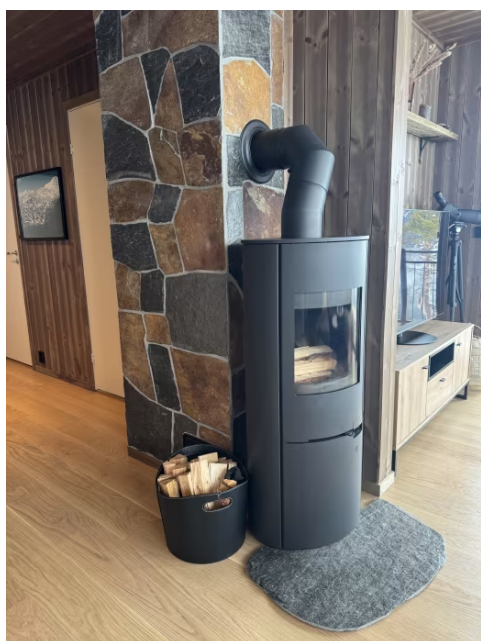
Pipe er satt opp av lettlinkerelementer, og har et røykløp. Det er montert ildsted med skifersten på gulvet foran dør og sotluke i stue. Pipa er helbeslått over tak.
Det er ikke registrert vesentlige avvik som oppsprekking i pipe.
Det er fremkommet informasjon om at sotluke er plassert for nærme brennbart materiale (nærmere enn 5 cm) og det mangler ildfast plate på gulv under sotluke.

Utbygger er i dialog med Tinn brannvesen og sameiet etter tilsynsrapport for kompletterende tiltak på adkomst for feiing, avstand stålskorstein og sotluke til brennbart materiale samt beskyttelse gulv foran sotluke.

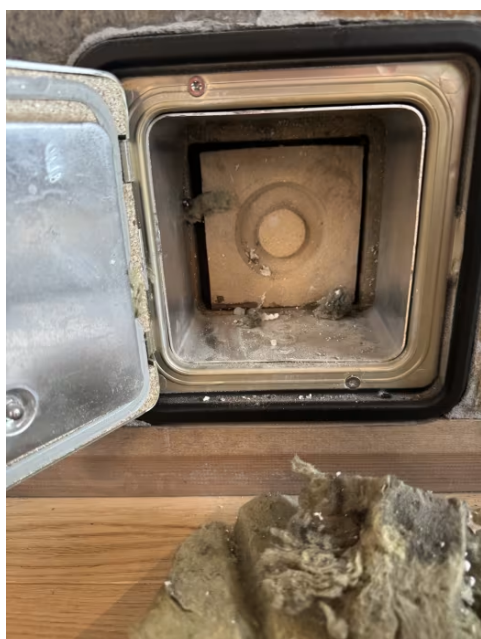
Sotluke med ildsten.

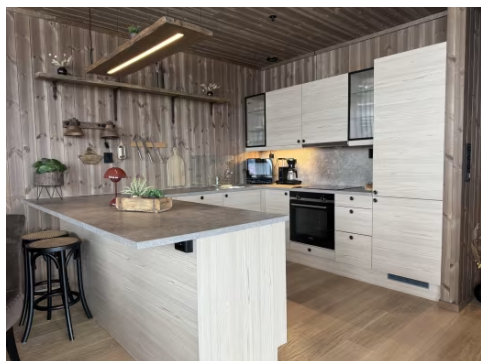
Ingen skader eller betydelig avvik, men benkeplate til halvøy kuver (bøy oppover) noe og det mangler fug i overgang benkeplate/laminatplate på vegg.

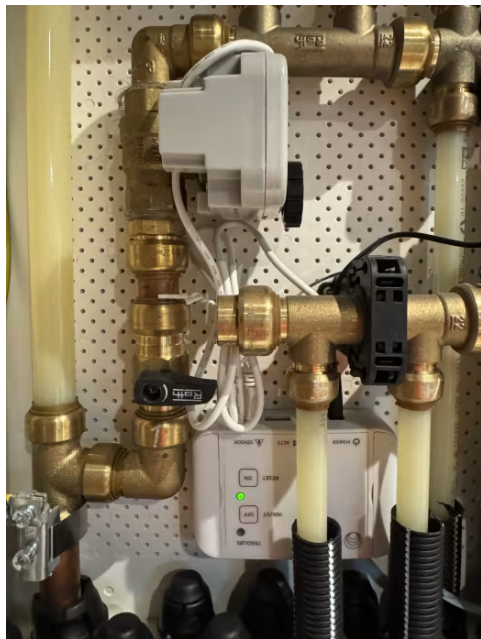
Stoppekran og lekkasjesikring.

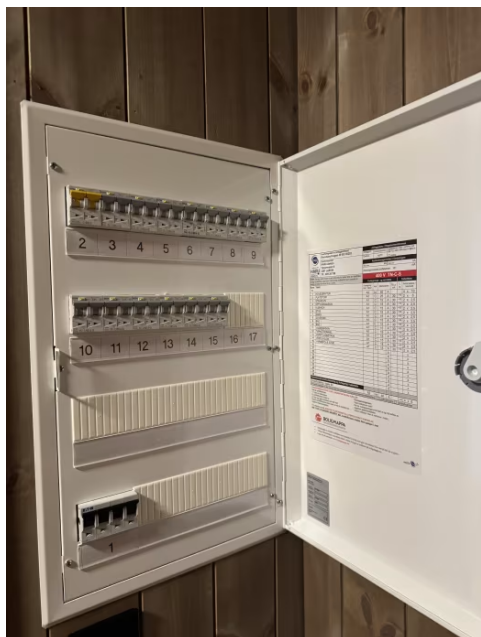
Sikringskap fra byggeår plassert i bod. 400V anlegg med automatsikringer med jordfeilbrytere. Eier opplyser at det ikke er utført arbeider på anlegget etter byggeår. Samsvarserklæring fra installering i 2022 er fremvist.

Det er gjennomført en elkontroll av Stannum AS den 27.03.2024. Det er ikke funnet avvik og saken er avsluttet.

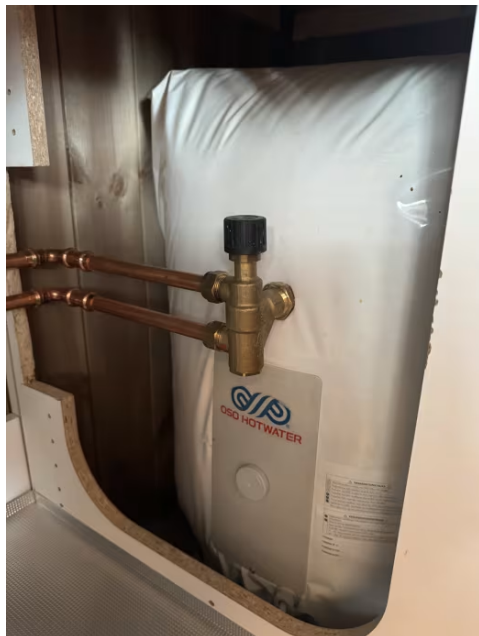
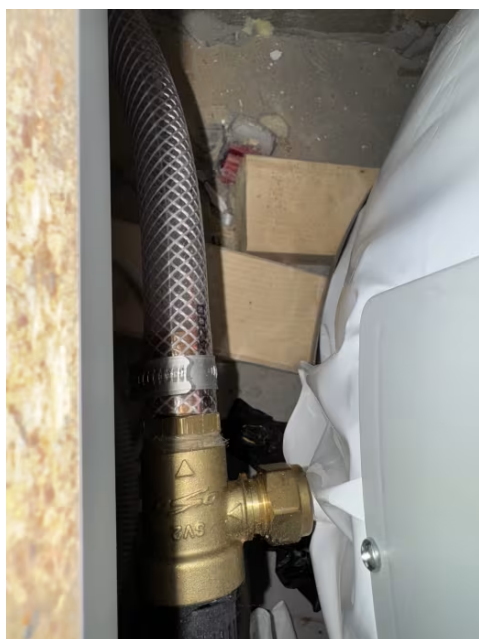
Det er påmontert slange fra sikkerhetsventil til avløp.

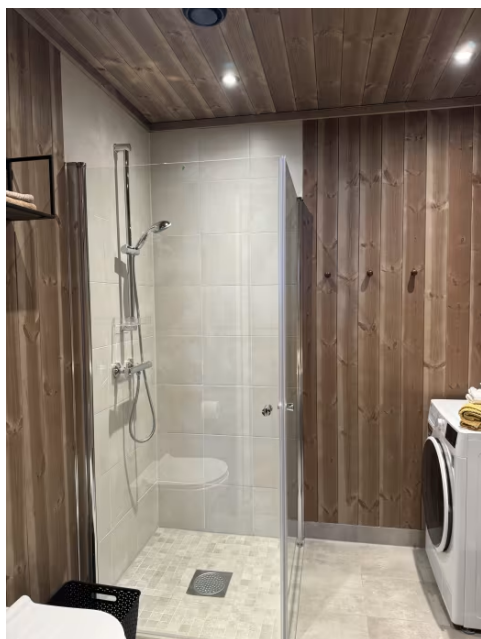
Bad/vaskerom.

Det er ikke registrert betydelig avvik, paneler er plassert i våtsone men utførende håndverker bekrefter tilfredstillende løsning av membran bak panel.

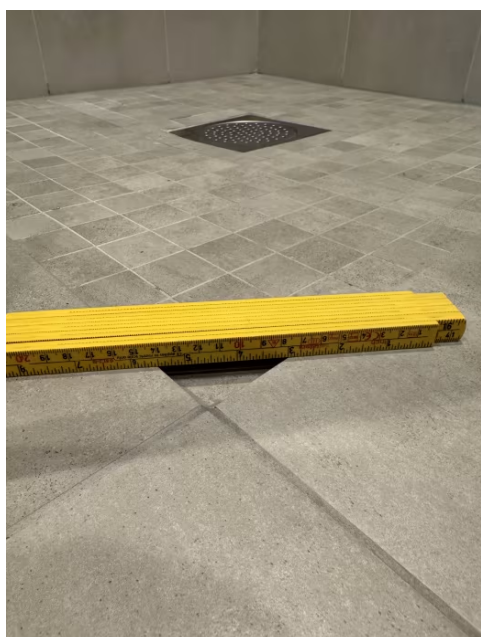
Fallet er målt med streklaser og det måles 25 mm fra topp flis ved dørterskel til topp slukrist. Det er registrert cirka 5 mm fall på 1 m på hoved gulv, oppkant av membran på dørterskel lar seg ikke inspisere da det er limt på feilist. Det er nedsenket dusjsone på 10 mm og 10 mm fall inn i dusjsonen. Det er vurdert at lekkasjevann vil renne mot sluk.

Nedsenket dusjsone.

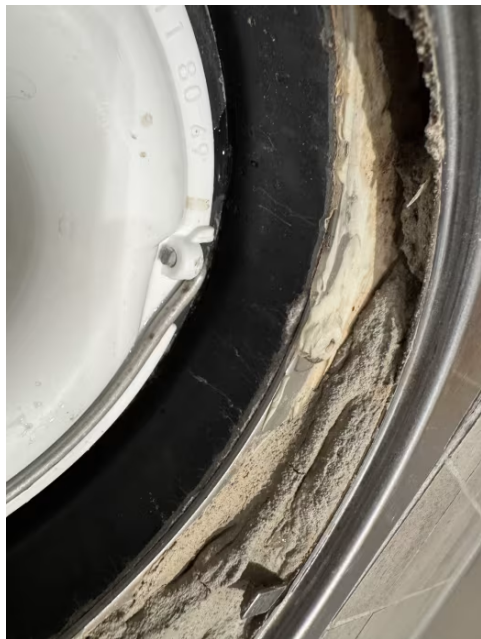
Synlig tettesjikt i sluk.

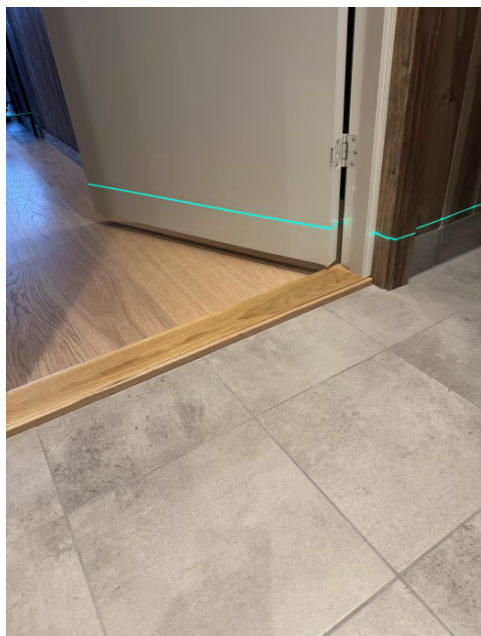
Ingen synlig oppkant av membran på dørterskel, men entreprenør bekrefter at det er oppbrett av membran på 15mm.

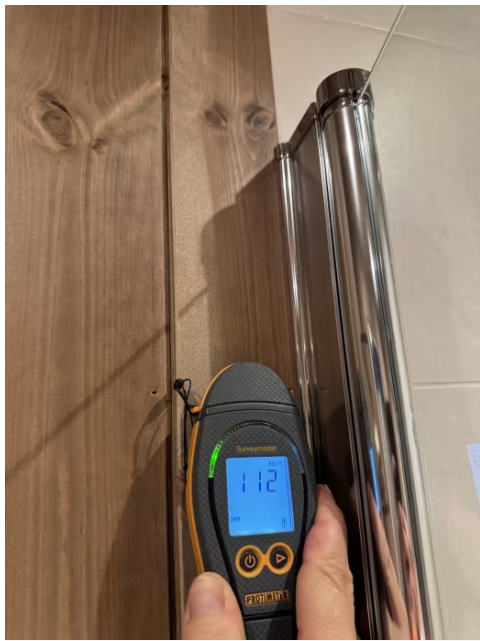
Panel i våtsonen men ingen fuktvariabler.

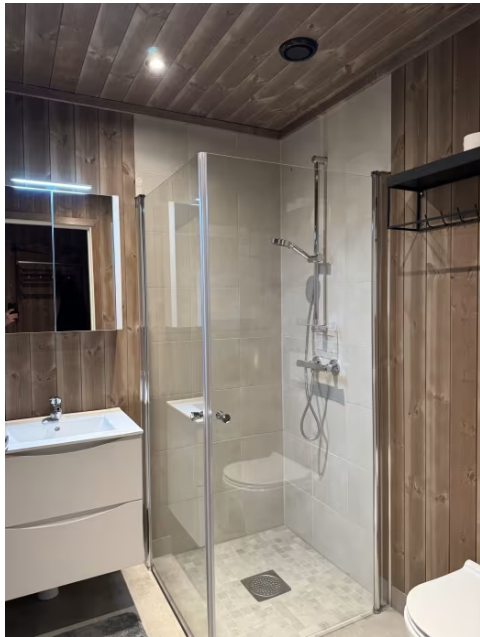
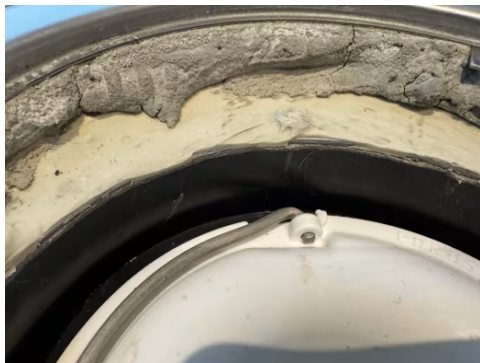
Synlig tettesjikt i sluk.

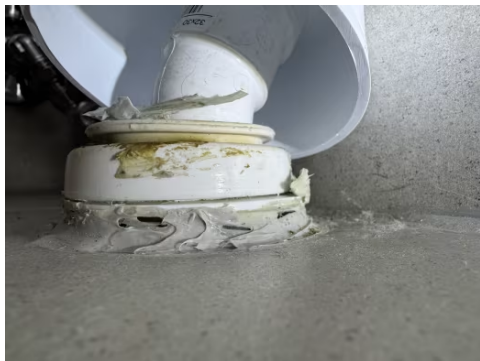
Rørføring under servant.

Hovedgulv er relativt flatt, det er observert 20 mm fra topp flis ved dørterskel til topp slukrist. Videre er det registrert over 25 mm fra topp synlig membran på rørføring under servant til slukrist. 10 mm nedsenket dusjsone og 10 mm fall inne i dusjen. lekkasjevann vil renne mot sluk og fallforhold er godkjent, entreprenør bekrefter at membranen er trukket 15mm opp på dørterskel.

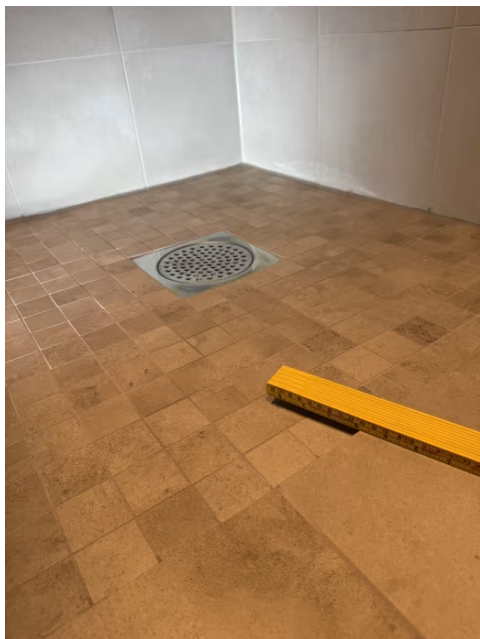
Nedsenket dusjsone.

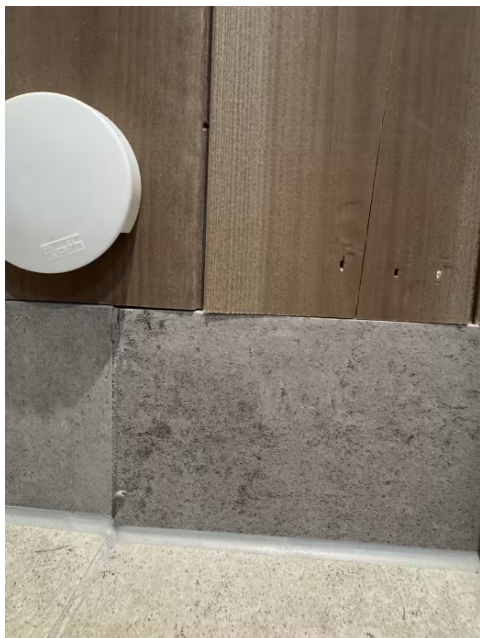
Mindre avvik på venstre side av dør.

Det er ikke registrert betydelig avvik, paneler er plassert i våtsone men utførende håndverker bekrefter tilfredstillende løsning av membran bak panel. Entreprenør opplyser at dampspørre på vegg er tettet mot membran bak flis på vegg og sokkel. Videre opplyses det at membran er trukket 15mm opp på dørterskel.

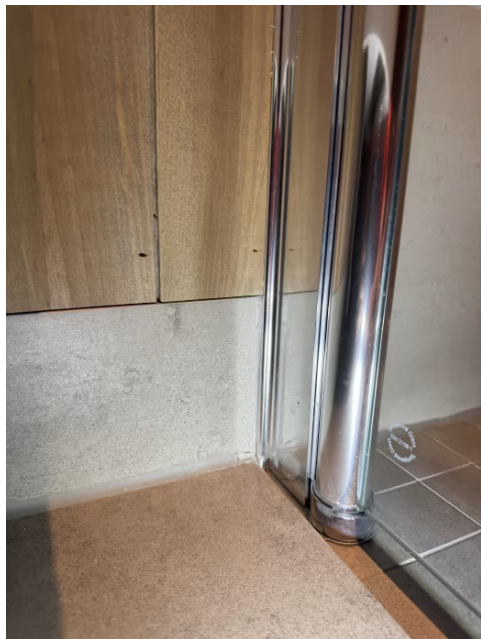
Panel i våtsone men ingen fuktskader.
