Teievegen 12, 2070 RÅHOLT

Stor enebolig med stor og solrik tomt. Hybel med egen inngang. Barnevennlig beliggenhet.

Salgsoppgavedato

Enebolig
Teievegen 12
2070 Råholt

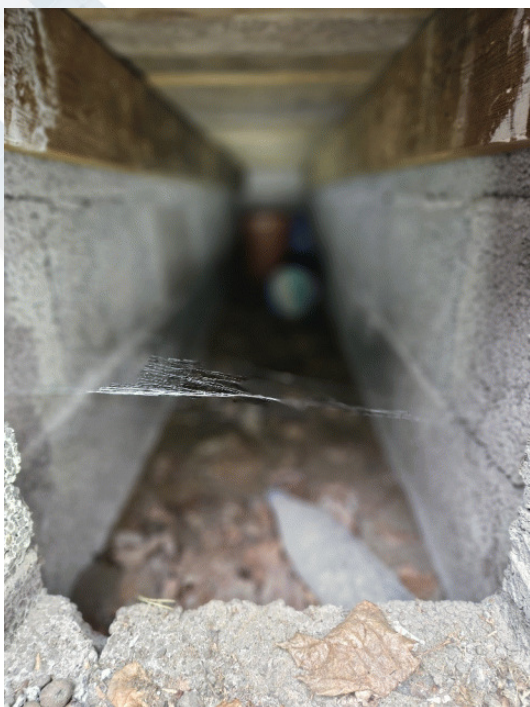
Det ble målt noe høye fuktverdeier i bunnsvill i disponibelt rom i kjelleretasjen, dette er en indikasjon på at det ikke ligger tettesjikt (plast) til grunn og at det kan være dreneringsvikt. TG2. Se også punkt 9.1 - 9.1.3.

Det ligger ikke fuktsperre mot grunn. TG2

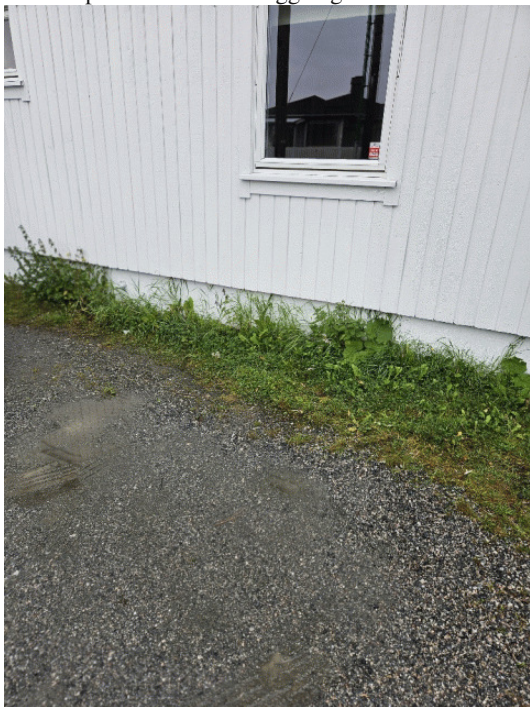
**TG 2** 1.3 Terrengforhold

Fall fra grunnmur vurderes ikke som tilstrekkelig.

Merknader: Overflatevann skal ikke renne mot vegg/grunnmur. Fallet ut fra bygningen skal være minimum 1:50 i en avstand på minst 3 m fra veggen/grunnmur.

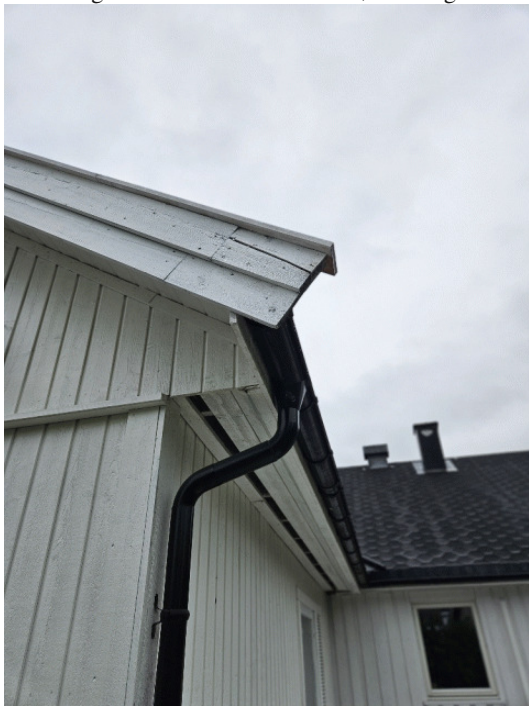
Det er sprekk i vindskie og toppbord mangler blikkeslag. TG2

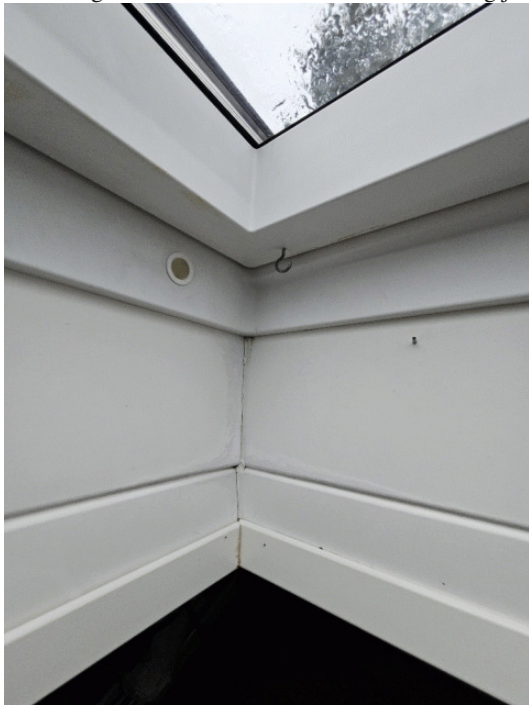
Det ble foretatt en enkel funksjonstest av enkelte vinduer, balkong- og terrassedør, balkongdør på soverom i loftetasjen subber i karm, vindu i omkleddingsrom subber i karm og vinduer fra 1983 har passert mer enn halvparten av sin forventet levetid. TG2 Vinduer har ett generelt behov for behandling på utsiden. TG2 Takvindu i loftetasjen har tydelige fuktsveller i vindusføring, det er ikke tett rundt vindu. TG3 Hjemmelshaver opplyser at blybeslag rundt vindu er rette ut og tettet med Roofseal takfog av en venn som er blikkenslager. Hjemmelshaver kunne ikke se noe råte og det ser tørt ut under blybeslag. 19.09.2024 Det er fortsatt utsett på sidene eller toppen av vinduet. Ytterligere undersøkelser må gjøres.

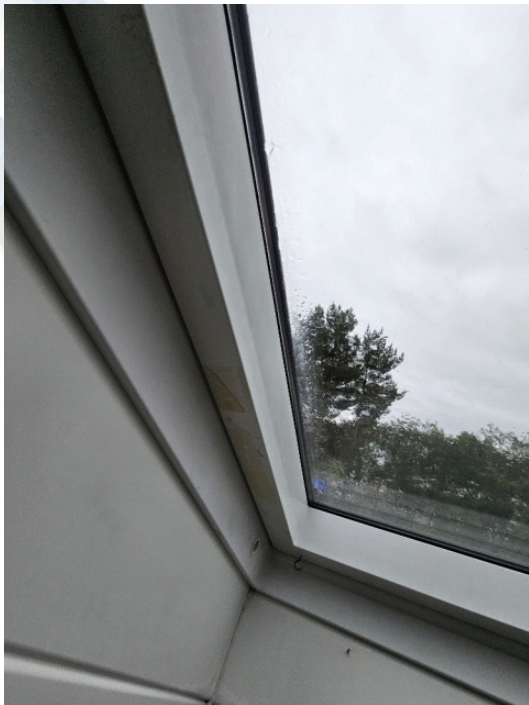
Det er påvist lekkasjer, fuktskjolder, kondens og lignende ved piper, overganger, i bjelker eller takluker.

Det er ikke tett rundt takvindu TG3, se punkt 4.1.

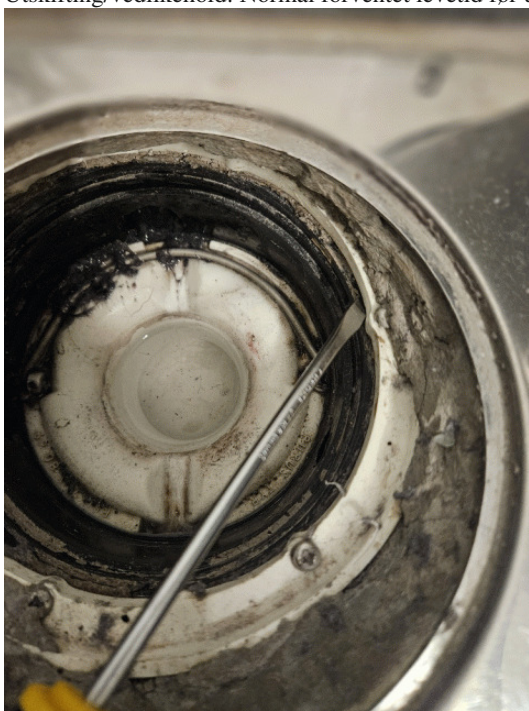
TG 2 7.1.3 Membran, tettesjiktet og sluk

Det er påvist avvik i forhold til sluk, rørgjennomføringer, mansjetter eller klemring.

Det ble ikke foretatt hull boring, da det er strøm føringer i vegg. Ved en hull boring der kan det føre til skade på kabler. TGIU Ytterligere undersøkelser må gjøres.

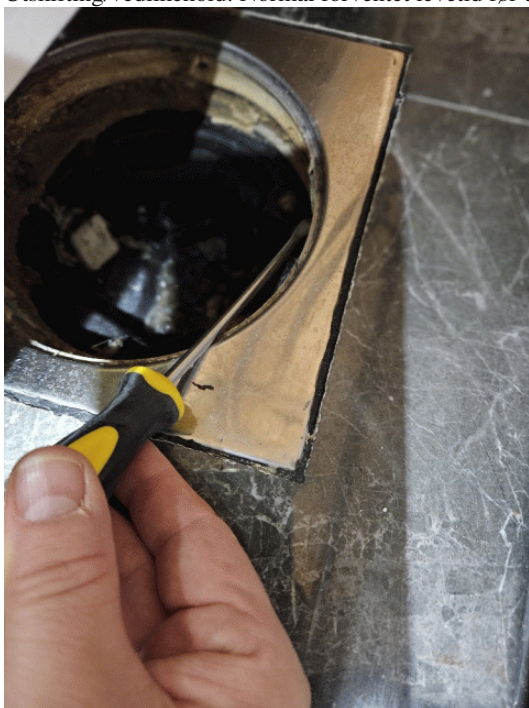
Det er påvist avvik i forhold til sluk, rørgjennomføringer, mansjetter eller klemring.

Det ble boret hull fra tilstøtende rom (soverom) til bad, det ble målt normalt fuktinnhold i bunnsvill under 7%. TG1

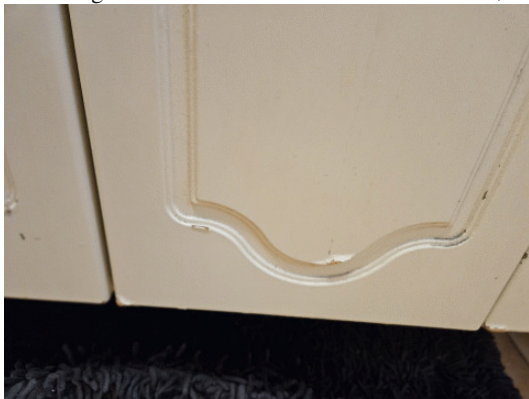
**7.3 Bad utleieleilighet****TG 2** 7.3.1 Overflate vegger og himling

Veggfliser, tak/himling og innredning fremstår med bruksslitasje og det er små glipper i tapetskjøter. Fuktsveller på nedre del av fronter. TG2
Tapeten har passert mer enn sin forventet levetid. TG2

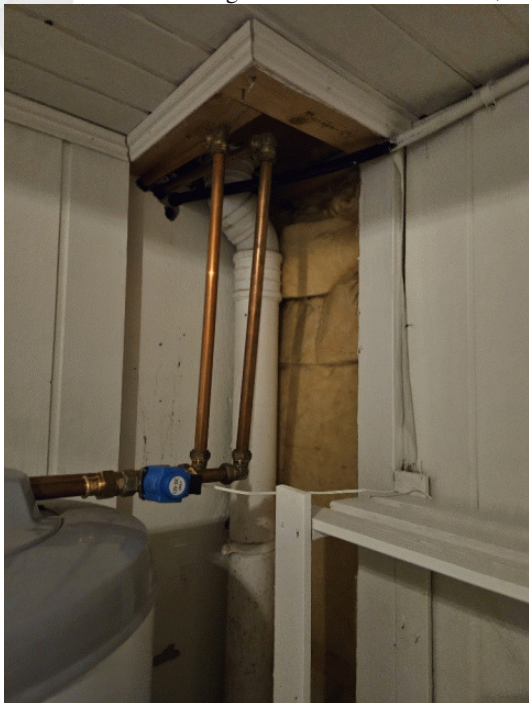
Vegger og tak/himlinger fremstår i grei stand, det er noe mangelfull oppføring av vegger rundt avløpsrør. TG2

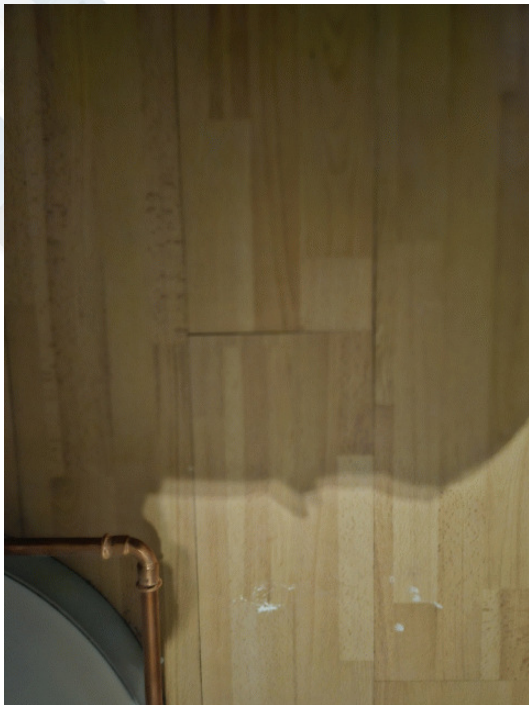
TG 2 9.1.2 Gulvets overflate

Laminatgulv har stedvis knirk og slitemerker på overflaten. TG2
