Enebolig
Teievegen 12
2070 Råholt

Boligens tekniske tilstand:

Dato: 09/10/2024

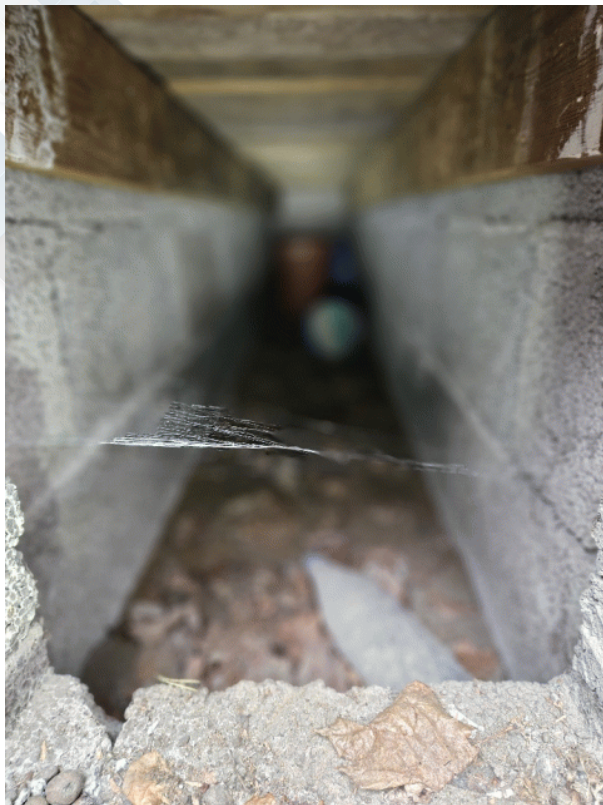
Det ble målt noe høye fuktverdeier i bunnsvill i disponibelt rom i kjelleretasjen, dette er en indikasjon på at det ikke ligger tettesjikt (plast) til grunn og at det kan være dreneringsvikt. TG2. Se også punkt 9.1 - 9.1.3.

Det ligger ikke fuktsperre mot grunn. TG2

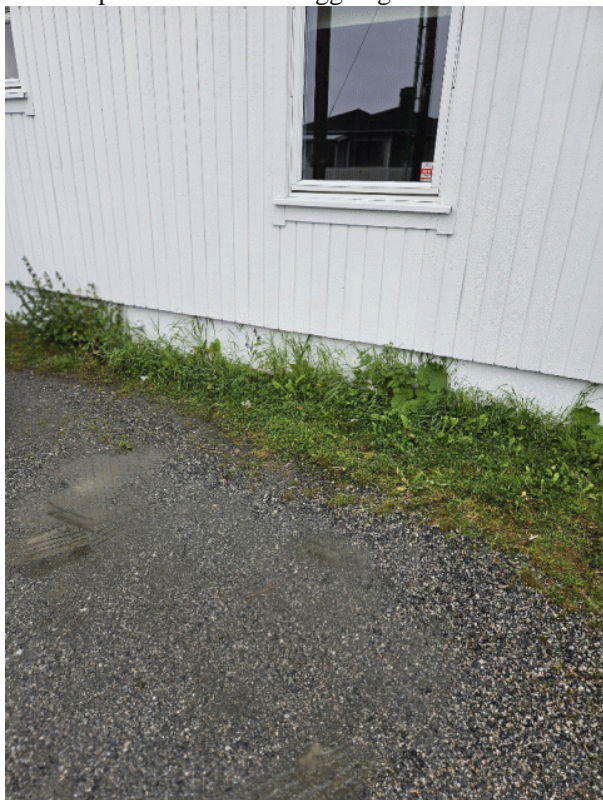
TG 2 1.3 Terrenghforhold

Fall fra grunnmur vurderes ikke som tilstrekkelig.

Merknader: Overflatevann skal ikke renne mot vegg/grunnmur. Fallet ut fra bygningen skal være minimum 1:50 i en avstand på minst 3 m fra veggen/grunnmur.

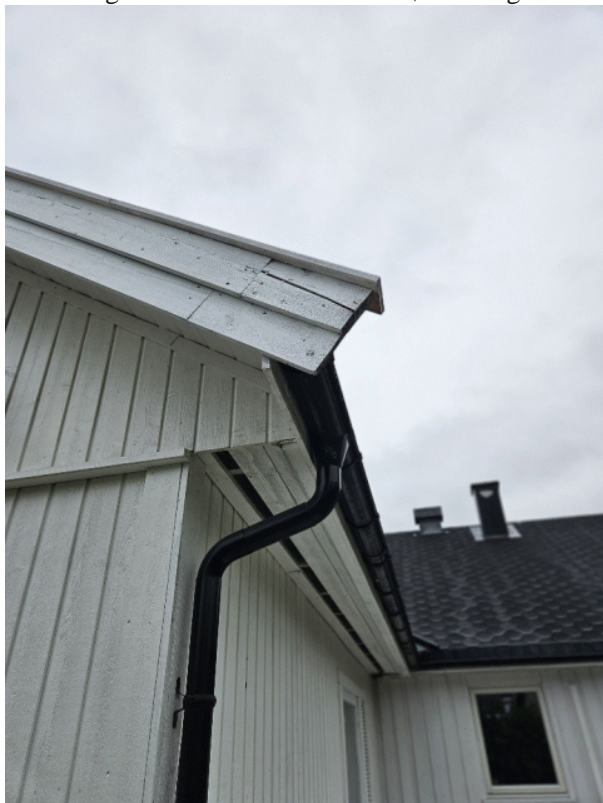
Det er sprekk i vindskie og toppbord mangler blikkeslag. TG2

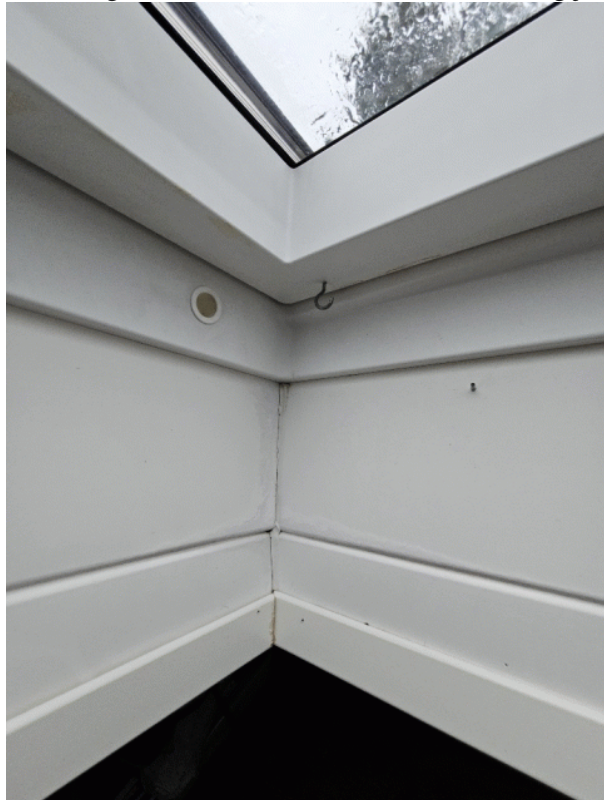
Takvindu i loftetasjen har tydelige fuktsveller i vindusforing, det er ikke tett rundt vindu. TG3

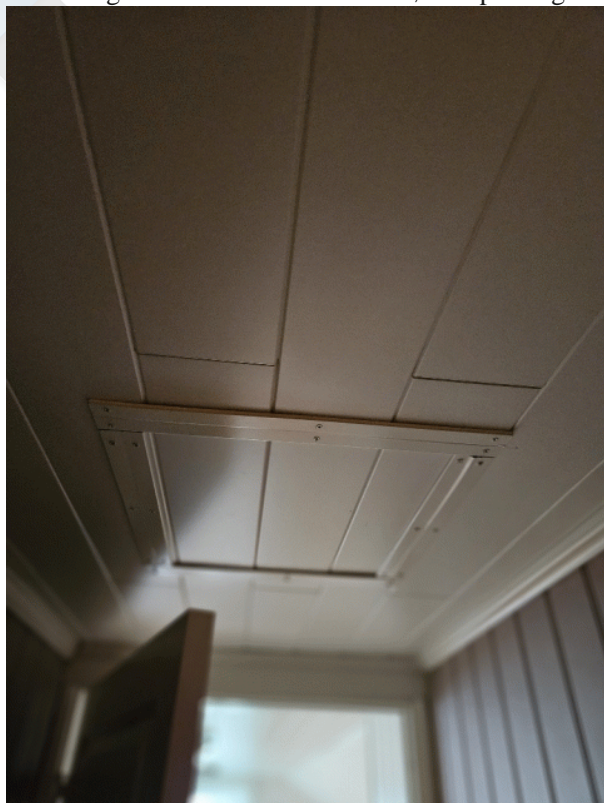
TG 3 4.1 Takkonstruksjon, takteking og skorstein over tak

Det er ikke påvist svanker/svai i mønet.
Det er påvist fuktskjolder.
Det er ikke påvist råteskade eller skadedyr.
Det ser utett ut rundt gjennomføringer.
Det er ikke påvist ventilering/lufting.

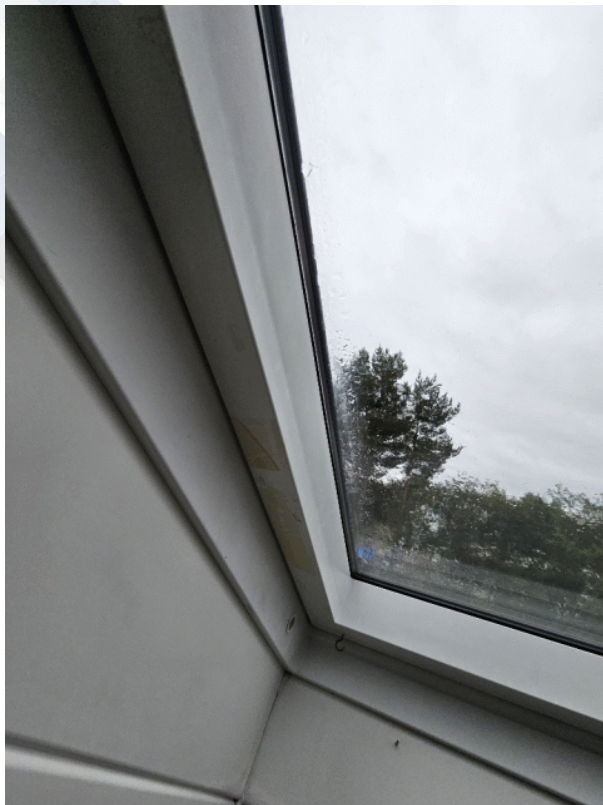
TG 3 5.1 Loft (konstruksjonsoppbygging)

Det er påvist lekkasjer, fuktskjolder, kondens og lignende ved piper, overganger, i bjelker eller takluker.

Det er ikke tett rundt takvindu TG3, se punkt 4.1.

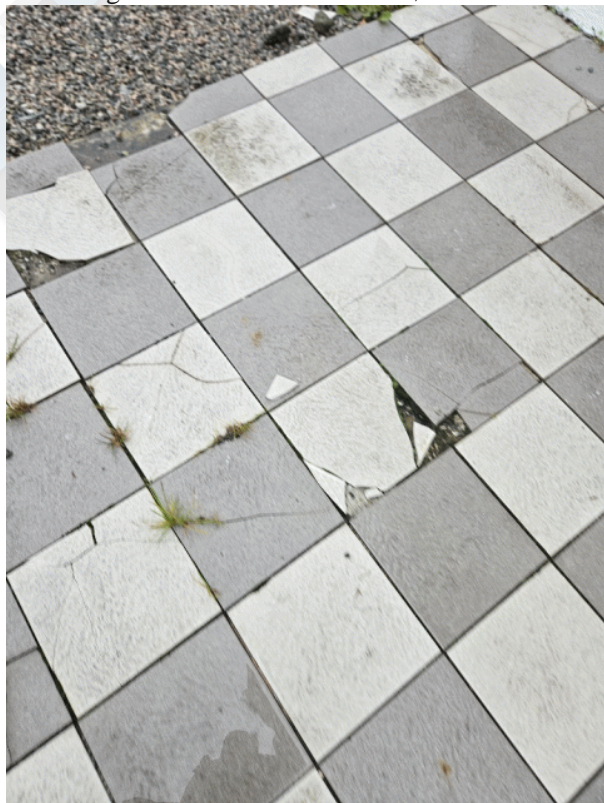
TG 3 6.1 Balkonger, verandaer og lignende

Det er påvist skader, slik som avskalling, deformasjoner, riss, sprekker, råteskader og/eller rust på overflater.

Det er påvist skader i tettesjiktet.

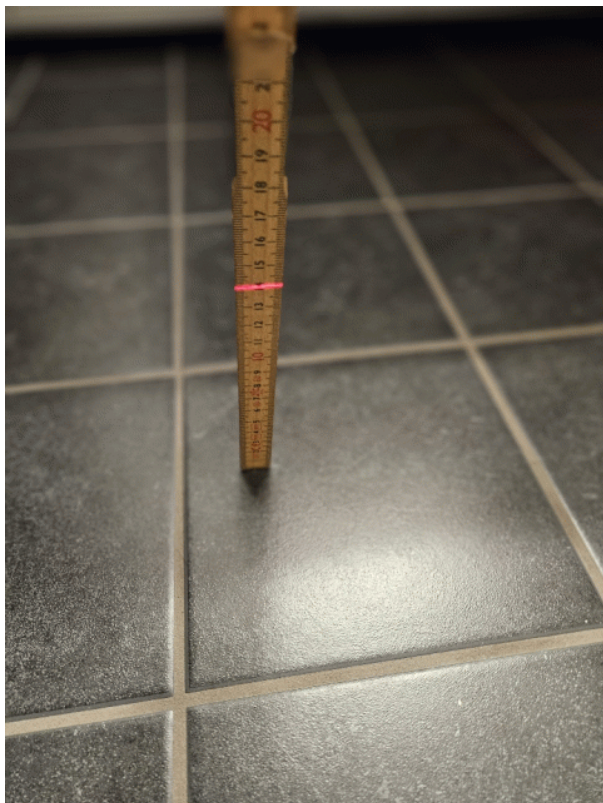
- Det er ikke påvist riss og sprekker.
- Det er påvist avvik på skjøter og underkant av plater.
- Det er ikke påvist fuktskader, spor etter skadedyr.
- Det er ikke ventiler som kan åpnes.

Lekter under/bak våtromsplater står disponibel for fuktinntrenging. TG2

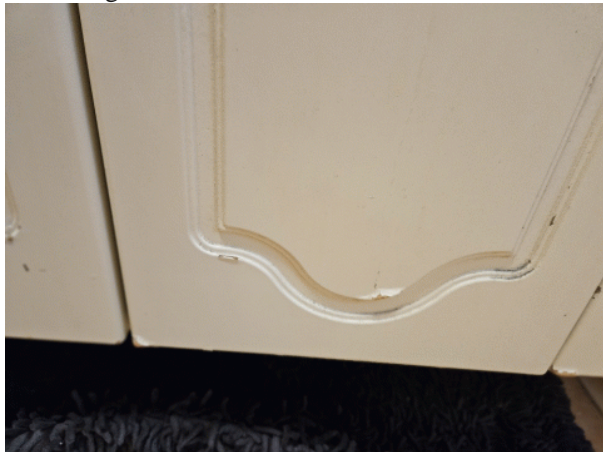
Veggfliser, tak/himling og innredning fremstår med bruksslitasje og det er små glipper i tapetskjøter. Fuktsveller på nedre del av fronter. TG2
Tapeten har passert mer enn sin forventet levetid. TG2

7.3.1	Bad utleieleilighet Overflate vegger og himling
	Veggfliser, tak/himling og innredning fremstår med bruksslitasje og det er små glipper i tapetskjøter. Fuktsveller på nedre del av fronter. TG2 Tapeten har passert mer enn sin forventet levetid. TG2

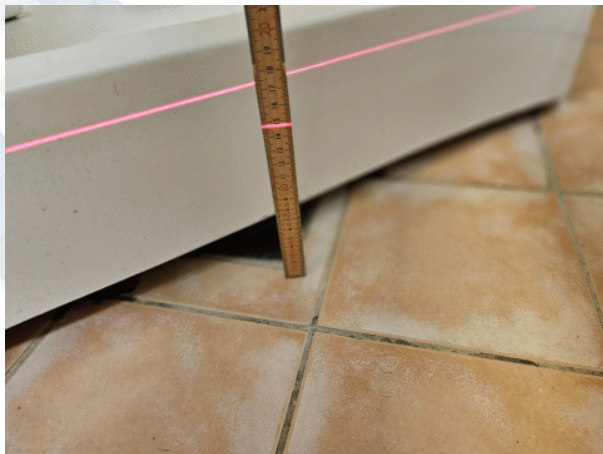
TG 2 7.3.2 Overflate gulv

- Det er påvist riss og sprekker.
- Det er påvist sprekker i fuger.
- Det er ikke påvist bom (hulrom) under fliser.
- Det er ikke påvist spor etter råteskade, muggvekst eller skadedyr.
- Det er ikke påvist tilfredsstillende fall til sluket.
- Terskel er vurdert som ikke tilfredsstillende.
- Det er ikke påvist tilfredsstillende høydeforskjell fra toppen av sluket til toppen av membranen ved dørterskelen.
- Det er påvist flekker eller andre skader.

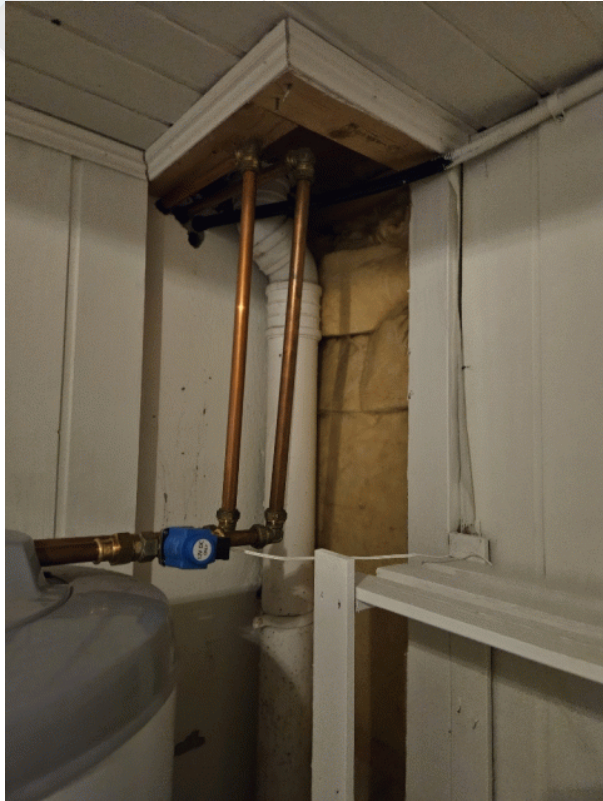
Vegger og tak/himlinger fremstår i grei stand, det er noe mangelfull oppføring av vegger rundt avløpsrør. TG2

9.1.1	Disponibelt rom 1 - 2 Veggenes og himlingens overflater
	Vegger og tak/himlinger fremstår i grei stand, det er noe mangelfull oppføring av vegger rundt avløpsrør. TG2

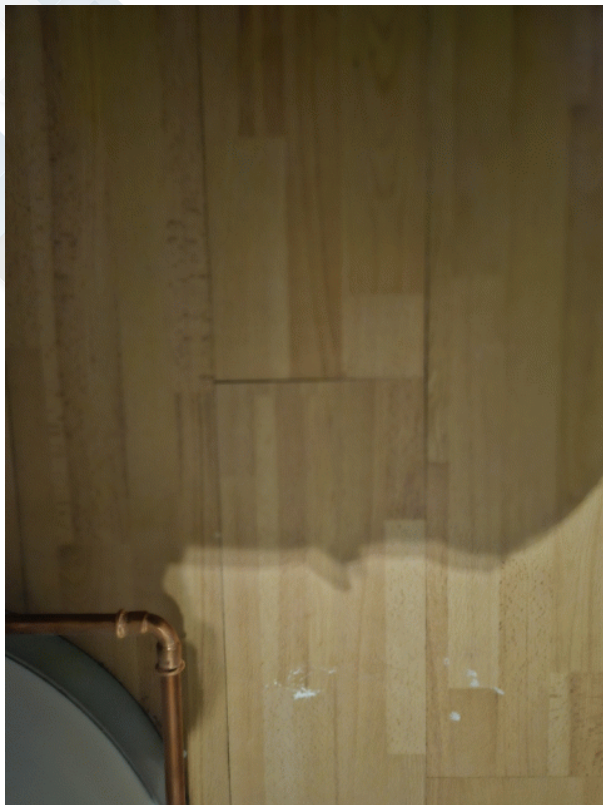
TG 2 9.1.2 Gulvets overflate

Laminatgulv har stedvis knirk og slitemerker på overflaten. TG2
