# Tilstandsrapport

Enebolig

Skogveien 6, 1870 ØRJE

Rapportdato: 20.08.2025

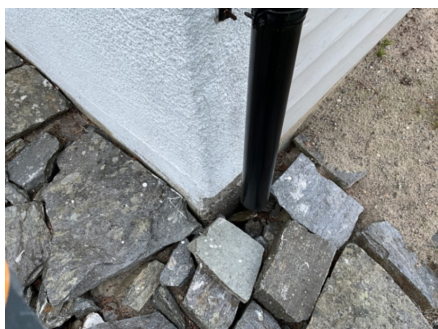
- Taktekingen er eldre, og det er påvist slitasje/mosevekst. Mosen bør fjernes for å hindre fuktopphopning og forlenget nedbryting av taktekingen. Taket bør følges opp jevnlig med tanke på slitasje, og utskifting kan bli nødvendig på sikt.

- Takvann må ledes bort fra bygningen for å redusere risikoen for fuktbelastning mot grunnmur og drenering. Uten tiltak kan vann samle seg ved grunnmuren, noe som kan føre til økt fuktinntrengning og mulig skade på bygningskonstruksjonen.

- Manglende snøfangere kan føre til snøras fra taket. Montering anbefales for økt sikkerhet, spesielt over innganger og beferdede områder. Ingen krav ved oppføringstidspunktet.

- Beslag, renner og nedløp har TG 2 på grunn av alder. Jevnlig tilsyn anbefales for å avdekke slitasje og funksjonssvikt. Utskifting kreves for TG 0/1, men tidspunktet er usikkert.

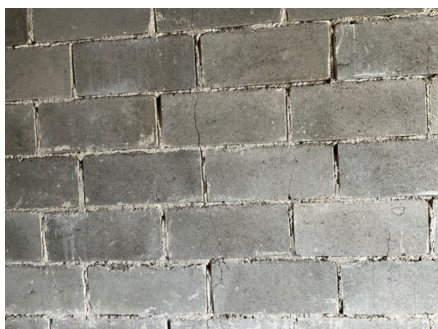
### TG 2 Veggkonstruksjon

- Ikke tilstrekkelig med lufting mellom kledning og yttervegg. God lufting er viktig og skal drenere ned og lede ut vann som trenger gjennom regnskjermen, slippe ut eventuell fuktighet fra indre deler av veggen samt gi mulighet for at fuktighet kan tørke ut fra baksiden av regnskjermen.

- Vedrørende lufting, kan konstruksjonen fungere med dette avviket, det må dog gjøres utbedringer om avviket skal lukkes. Det vil imidlertid sjelden være økonomisk rasjonelt som et enkeltstående tiltak. Ved bytting av kledning, bør konstruksjon/lufting bygges opp riktig. Det presiseres dog at uten tilstrekkelig lufting bak bordkledningen kan fuktighet som trenger inn bak bordene eller gjennom veggen innenfra ikke tørke opp, noe som øker risikoen for fuktskader.

- Det er påvist sprekker i mur i garasje, årsak er ukjent.

- Sprekkene bør overvåkes regelmessig for å unngå forverring. Ved eventuelle endringer bør det gjøres tiltak.

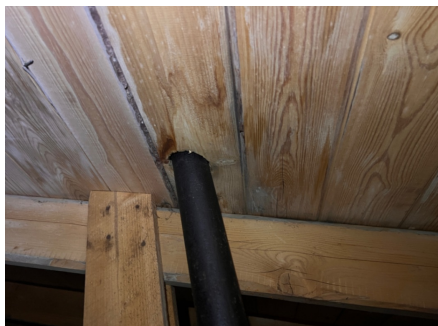
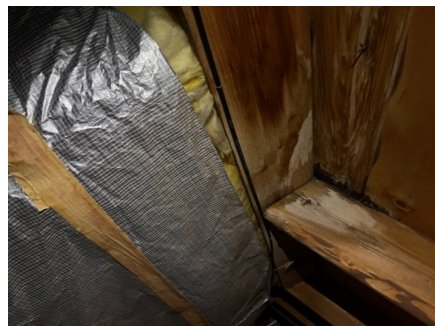
## TG 2 Takkonstruksjon/Loft

- Det er påvist fuktskjolder i undertak/takkonstruksjon.

- Registrert områder med muggsopp/svertesopp i undertaket på loftet. Årsak er trolig fordi det er for fuktig på loftet, fra boligen kommer fuktig luft opp på loftet, som kjøles ned.

- Påvist fuktskjolder rundt gjennomføringer i takflaten. Det ble ikke påvist unormale fuktverdier på befaringsdagen.

- Loft er tilleggsisolert med mineralull + manglende dampserre mellom loft og bolig gir økt risiko for kondens.

- Gjennomføringer i taktekket er som regel svake punkt hvor det fort oppstår lekkasje. Kontinuerlig tilsyn er anbefalt.

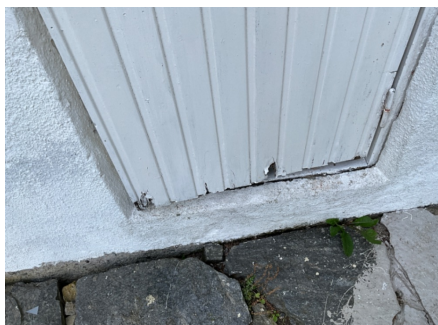
- Det er påvist dør(er) med fukt/råteskader.

- Lokal utbedring/utskifting av fukt/råteskadet treverk.

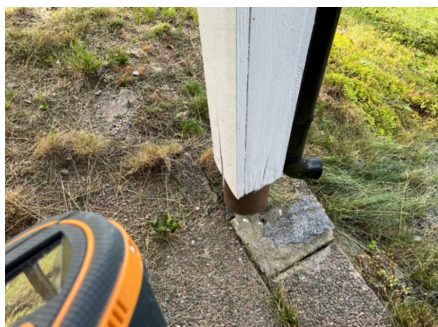
## TG 2 Balkonger, terrasser og rom under balkonger

- Det er ikke krav om utbedring av rekkverkshøyde opp til dagens forskriftskrav.
- Det må foretas tiltak for å lukke avviket.

- Rekkverkets høyde kan beholdes som den er, siden den oppfyller kravene fra oppføringstidspunktet. Dersom høyere sikkerhet ønskes, kan rekkverket forhøyes til dagens standard.
- Trevirket bør slipes, behandles og eventuelt byttes ut der det er mest slitt. Uten tiltak vil oppsprekking og slitasje forverres, noe som kan føre til redusert levetid og økt risiko for råte og skader på terrassen.

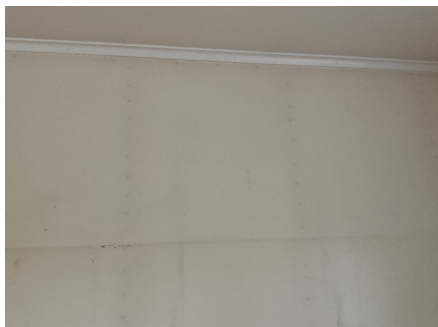
- Det er påvist heksesot/støvkondens på overflater.
- Det er påvist skader på overflater.

- Påvist stedvis skader/sår på overflater. Påvist fuktskjolder på tregulv under noen radiatorovner (ikke fuktig på befaringsdagen).

- Gjennomføre ytterligere undersøkelser og foreta utbedring av skade.
- Overflater må rengjøres, for å fjerne heksesot/støvkondens, årsak må og fjernes/elimineres.

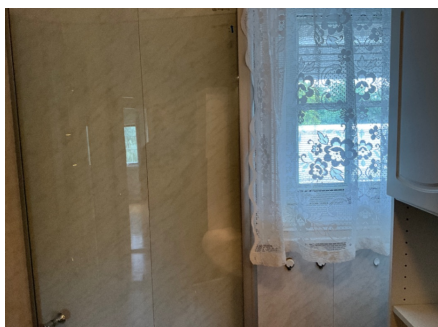
- Det er vindu/dør med ikke fuktbestandige materialer i våtsonen (ved vask, dusj, badekar, osv.), løsningen eller byggematerialet er uegnet.
- Våtromsplater er ikke montert fagmessig.

- Valgt løsning innebærer at badet må benyttes med forsiktighet, og det er derfor anbefalt at det settes inn tett dusjkinnett for å redusere risiko. Overgang vindu/vegg samt nedre dele av plater oppfyller ikke kravet til membran. Dersom det blir utsatt for for mye fukt, vil det kunne oppstå fuktskader.

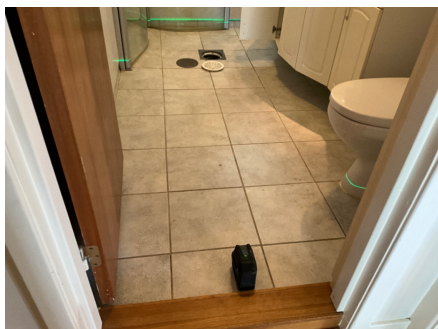
- Det er mulighet for at det kan forekomme vannlekkasje på våtrommet hvor vann ikke vil gå til sluk.
- Det er påvist at noen fliser har bom (hulrom under).
- Det er påvist avvik i fallforhold til sluk i forhold til krav i forskrift på byggetidspunktet.

- Takstmannen har foretatt kontroll av fallforhold på våtrommet ved hjelp av en punktlaser, målt ca. 30 mm fra ferdig overflate gulv ved dør til overkant sluk. Det er dog påvist svanke i gulv ved siden av sluket, og eventuelt bruksvann og lekkasjevann vil ikke ledes til sluk fra alle deler av rommet.

- Våtrommet kan fungere med dette avviket, det må dog gjøres utbedringer om avviket skal lukkes. Det vil imidlertid sjelden være økonomisk rasjonelt som et enkeltstående tiltak. Ved en eventuell renovering, påse at badet bygges med riktig fall til sluk. Takstmannen anbefaler at det settes inn tett dusjkabinett med avløp direkte til sluk, da det må påregnes at det blir liggende igjen bruksvann på gulvet etter bruk av dusjen.

- Fliser med bom (manglende heft til underlaget) bør overvåkes og vurderes for utbedring ved behov. Selv om bom i fliser ikke alltid er kritisk, kan det føre til sprekkdannelser eller at fliser løsner.

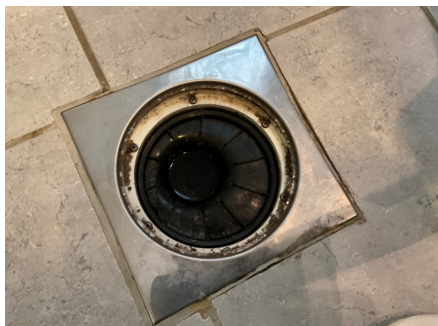
### TG 2 Sluk, membran og tettesjikt

- Det er påvist mangelfull/feil utførelse rundt rørgjennomføringer e.l. som gir fare for fukt i konstruksjonen i våtsone.
- Membran kan ikke konstateres (ikke synlig og det foreligger heller ikke dokumentasjon).
- Mer enn halvparten av forventet brukstid er passert på slukløsningen.

- Ikke påvist klemt membranløsning utenfor klemring. Jevnlig rensing av sluket er viktig. Feil i tetting rundt sluket er den største årsaken til lekkasjer fra bad. Det er derfor viktig at ikke vannet blir stående over vannlåsen i sluket. Det er heller ikke påvist tilfredstillende tetting/membran rundt gjennomføringer i gulvet under vask.

- Over halvparten av forventet brukstid på eventuelt tettesjikt og sluk er passert, og det er usikkert om tettesjiktet er tilstrekkelig for dagens bruk, som innebærer utstrakt dusjing og vannsøl. For å redusere risikoen for lekkasjer anbefales det å benytte et tett dusjkabinett med avløp til sluket. Det er imidlertid ingen garantier for tettesjiktets tilstand, og tidspunktet for nødvendig utskifting er usikkert.

- Det må gjøres nærmere undersøkelser. Manglende membran/tettesjikt medfører risiko for lekkasjer og fukt i konstruksjonen.
- Sluket må sjekkes og rengjøres jevnlig.

- Badet kan fungere med dagens avvik, men både eventuelt tettesjikt og sluk har begrenset gjenværende levetid. På grunn av alder og usikker utførelse er det økt risiko for lekkasjer, særlig rundt sluket. Feil i dette området er en vanlig årsak til fuktskader i underliggende konstruksjoner. Det er viktig at vann ikke blir stående over vannlåsen i sluket, og jevnlig rensing er nødvendig for å redusere risikoen. Utbedring av tettesjiktet vil sjelden være økonomisk rasjonelt som enkeltstående tiltak, og bør vurderes ved en større oppgradering. Løsningen/utførelsen rundt rørgjennomføringer og sluk gir fare for fukt inn i konstruksjoner.

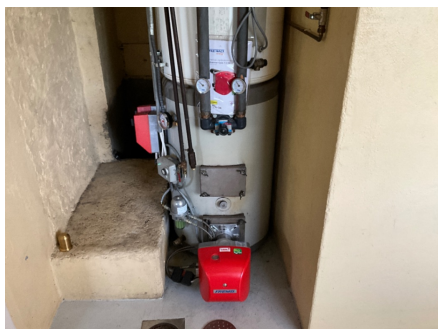
- Det er påvist at eventuelt lekkasjevann fra rør i rør system ikke ledes til sluk eller annen kompenserende løsning.
- Mer enn halvparten av forventet brukstid er passert på innvendige vannledninger.

- Kobberrør er over 25 år gamle, og mer enn halvparten av forventet levetid er brukt opp. Tilstandsgrad 2 er satt grunnet alder og økt risiko for slitasje, selv om det ikke er påvist synlige skader.

- Det er påvist at eventuelt lekkasjevann fra rør-i-rør-systemet ikke blir ledet til sluk eller annen kompenserende løsning. Utløp til krypkjeller.

- Det er ikke behov for utbedringstiltak siden anlegget fungerer i dag, men ut ifra alder kan skader plutselig oppstå på eldre anlegg.
- Det bør foretas tiltak på anlegget som sikrer bedre løsning på eventuelt lekkasjevann fra rør i rør system.

- Rør-i-rør-systemet bør ledes til sluk eller annen sikker løsning for å håndtere lekkasjevann. Uten dette kan lekkasjer forbli skjult og føre til fuktskader i bygningskonstruksjonen.

- Rør fungerer som forventet, men alder øker risikoen for lekkasjer eller skader. Regelmessig inspeksjon anbefales.

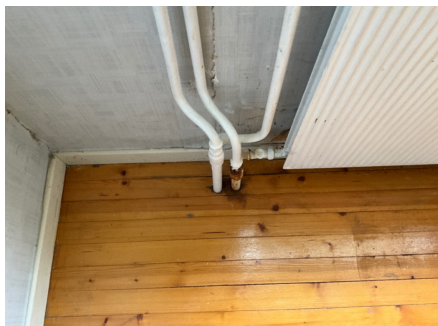
## TG 3 Vannbåren varme

- Det er påvist tegn på lekkasjer rundt rørkoblinger.
- Mer enn halvparten av forventet brukstid er passert på anlegg for vannbåren varme.

- Mer enn halvparten av den forventede brukstiden for anlegget for vannbåren varme er passert. Dette kan bety at enkelte komponenter nærmer seg slutten av sin levetid, noe som kan medføre økt behov for vedlikehold eller utskifting fremover. Påvist noe skjolder samt korrosjon rundt rørkoblinger, som kan være tegn på lekkasjer.

Anlegget må sjekkes av fagperson, som må utføre eventuelle tiltak på anlegget. Lekkasjer fra koblinger/rør kan føre til fukt/råteskader i konstruksjoner.

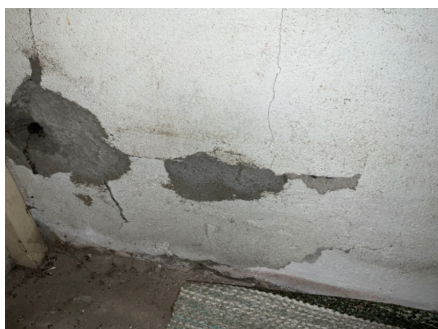
- Grunnmuren har sprekkdannelser.

- Påvist riss/sprekker i mur. Når det oppstår sprekker i puss/mur vil vannbelastningen og faren for frostskafer øke. Skrå sprekker/riss er et symptom på setninger. Horisontal sprekk/riss i grunnmur skyldes sannsynligvis innpressing av kjellervegg. Anbefaler å følge med på videre utvikling.

- Andre tiltak:
  - Sprekkene bør overvåkes regelmessig for å unngå forverring. Tetting kan bli aktuelt for å hindre vanninntrengning og frostskafer.
