Skogveien 6, 1870 ØRJE

**Ørje - Bolig med barnevennlig og
attraktiv beliggenhet.
Gangavstand til sentrum.**

Tilstandsrapport

Befaringsdato: 13.08.2025

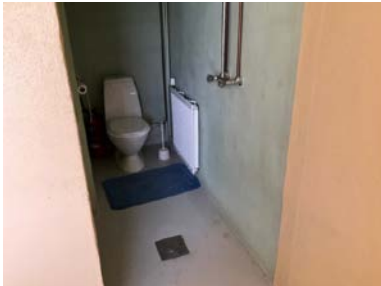
TG IU Tilliggende konstruksjoner våtrom

samt nedre dele av plater oppfyller ikke kravet til membran. Dersom det blir utsatt for mye fukt, vil det kunne oppstå fuktskader.

- Valgt løsning innebærer at badet må benyttes med forsiktighet, og det er derfor anbefalt at det settes inn tett dusjbinett for å redusere risiko. Overgang vindu/vegg samt nedre dele av plater oppfyller ikke kravet til membran. Dersom det blir utsatt for for mye fukt, vil det kunne oppstå fuktskader.

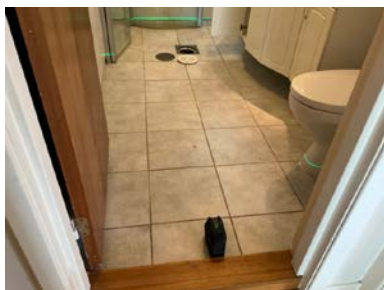
TG 2 Sluk, membran og tettesjikt

Det er påvist mangelfull/feil utførelse rundt rørgjennomføringer e.l. som gir fare for fukt i konstruksjonen i våtsone. Membran kan ikke konstateres (ikke synlig og det foreligger heller ikke dokumentasjon). Mer enn halvparten av forventet brukstid er passert på slukløsningen. Ikke påvist klemt membranløsning utenfor klemring. Jevnlig rensing av sluket er viktig. Feil i tetting rundt sluket er den største årsaken til lekkasjer fra bad. Det er derfor viktig at ikke vannet blir stående over vannlåsen i sluket. Det er heller ikke påvist tilfredstillende tetting/membran rundt gjennomføringer i gulvet under vask. Over halvparten av forventet brukstid på eventuelt tettesjikt og sluk er passert, og det er usikkert om tettesjiktet er tilstrekkelig for dagens bruk, som innebærer utstrakt dusjing og vannsøl. For å redusere risikoen for lekkasjer anbefales det å benytte et tett dusjkabinett med avløp til sluket. Det er imidlertid ingen garantier for tettesjiktets tilstand, og tidspunktet for nødvendig utskifting er usikkert.

- Badet kan fungere med dagens avvik, men både eventuelt tettesjikt og sluk har begrenset gjenværende levetid. På grunn av alder og usikker utførelse er det økt risiko for lekkasjer, særlig rundt sluket. Feil i dette området er en vanlig årsak til fuktskader i underliggende konstruksjoner. Det er viktig at vann ikke blir stående over vannlåsen i sluket, og jevnlig rensing er nødvendig for å redusere risikoen. Utbedring av tettesjiktet vil sjelden være økonomisk rasjonelt som enkeltstående tiltak, og bør vurderes ved en større oppgradering. Løsningen/utførelsen rundt rørgjennomføringer og sluk gir fare for fukt inn i konstruksjoner.

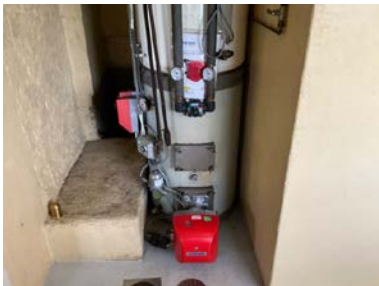
TG 3 Vannbåren varme

Det er påvist tegn på lekkasjer rundt rørkoblinger. Mer enn halvparten av forventet brukstid er passert på anlegg for vannbåren varme. Mer enn halvparten av den

forventede brukstiden for anlegget for vannbåren varme er passert. Dette kan bety at enkelte komponenter nærmer seg slutten av sin levetid, noe som kan medføre økt behov for vedlikehold eller utskifting fremover. Påvist noe skjolder samt korrosjon rundt rørkoblinger, som kan være tegn på lekkasjer.

Radiatorovner på vegg, hovedsakelig fra byggeåret, noe fornyelse.
Vannbåren gulvvarme i badet (fra 2004-2005).

Lekkasjer fra koblinger/rør kan føre til fukt/råteskader i konstruksjoner.

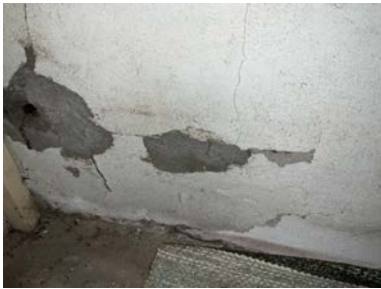
TG 2 Terrenforhold

Det er påvist dårlig fall eller flatt terreng inn mot grunnmur og dermed muligheter for større vannansamlinger. Terrengtet har stedvis ikke fall fra grunnmuren, dette kan føre til unødig fuktbelastning mot grunnmuren.
