# Tilstandsrapport

Enebolig

Øksnevad Ring 4 , 4353 KLEPP STASJON

Befaringsdato: 11.02.2026

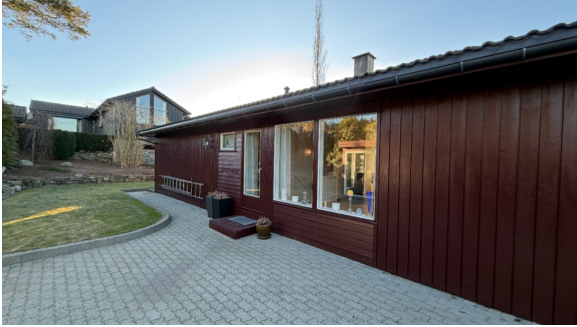
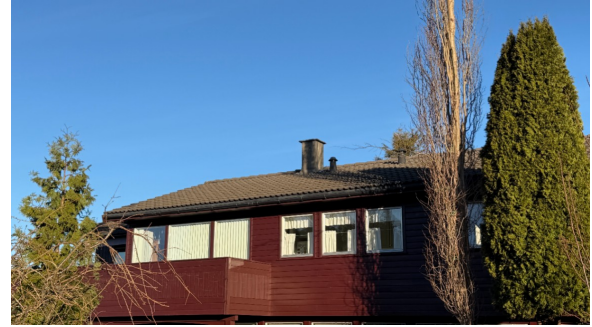
## ! TG 2 Nedløp og beslag

Takrenner og nedløp av plast, påregnelig med noen smålekkasjer i skjøter.  
Normal tid før utskifting av takrenner/nedløp i plast er 20 - 30 år.  
Oppspyling/kontroll av takrenner og nedløp anbefales med jevne mellomrom.

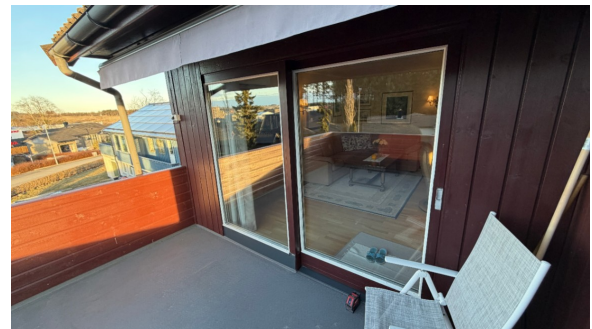
## TG 2 Balkonger, terrasser og rom under balkonger

Det er etablert en balkong i trevirke.  
Det ble etablert fall og balkong teknet i 2024.  
Ny kledning ble montert på rekkverk i den forbindelse.

Stedvis riss, bom og sprekk i flislagt plattting ved entre.

Ingen umiddelbar behov for tiltak.

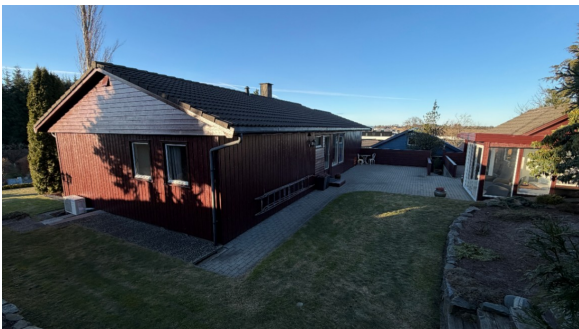
## TG 2 Grunnmur og fundamenter

Bygningen har grunnmur i betongstein.

Det registreres riss/avskalling i pusset grunnmur øst. På befaringsdagen ble det ikke observert tegn til aktive lekkasjer eller fuktinnslag. Tilstanden vurderes derfor ikke å ha behov for umiddelbare tiltak, men forholdet bør følges opp med jevnlig kontroll for å avdekke eventuell videre utvikling.

For å hindre fuktinntrekk/frostspreg, anbefales en gjenpussing.

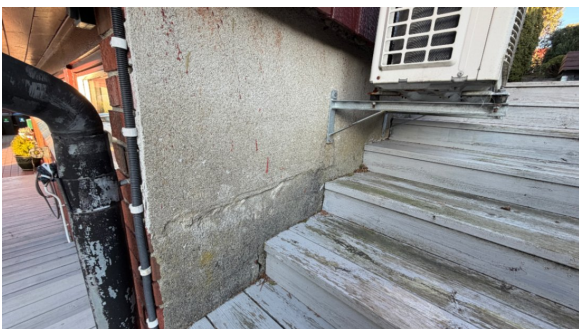
## TG 2 Terrengforhold

Flatt terreng omliggende deler av grunnmuren, dette øker fuktbelastning på grunnmur.

Noe retningsavvik/kjørespør i gårdsrom og plattning nord.

- Det bør foretas terrengjusteringer.

Terrenget bør ha fall fra grunnmuren for å sikre god avrenning av overflatevann. Eventuelt må det utføres drenerende tiltak i terrenget for å lede overflatevann vekk fra boligen.
