Øksnevad Ring 4, 4353 KLEPP STASJON

**Velholdt enebolig med stor solrik
og pent opparbeidet tomt på over
1 mål. Meget attraktiv og
barnevennlig beliggenhet.**

Tilstandsrapport

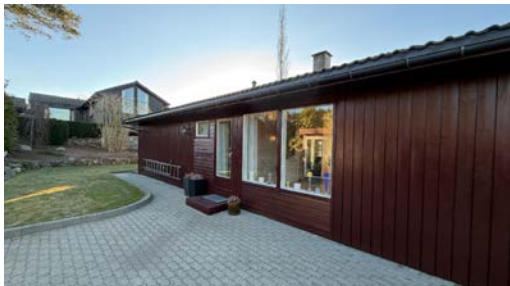
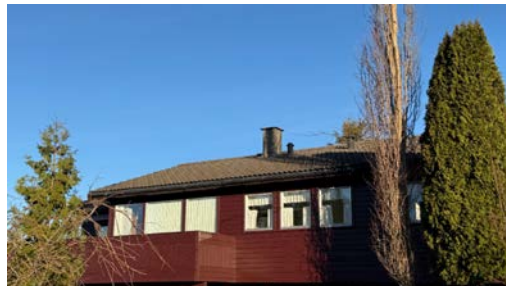
TG 2 Nedløp og beslag

Takrenner og nedløp av plast, påregnelig med noen smålekkasjer i skjøter. Normal tid før utskifting av takrenner/nedløp i plast er 20 - 30 år. Oppspyling/kontroll av takrenner og nedløp anbefales med jevne mellomrom.

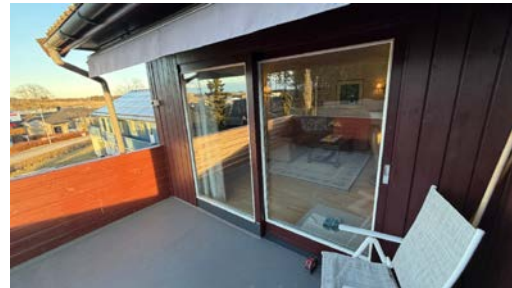
TG 2 Balkonger, terrasser og rom under balkonger

Det er etablert en balkong i trevirke.
Det ble etablert fall og balkong teknet i 2024.
Ny kledning ble montert på rekkverk i den forbindelse.

Det anbefales jevnlig impregnering og overflatebehandling for å redusere risiko for fuktinntrengning, normalt med intervall på ca. hvert 5. år.

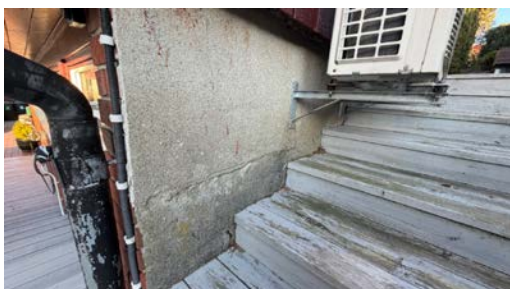
TG 2 Terrenghold

Kupert tomt bestående av plen, og belegningsstein.
