# Tilstandsrapport

Enebolig

Valhallvegen 25, 7725 STEINKJER

Befaringsdato: 12.11.2025

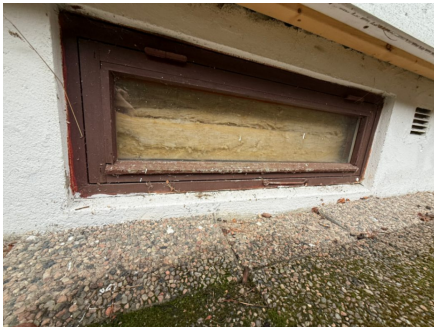
Det ble ikke registrert punktering av vinduet på befaringsdagen. Det gjøres oppmerksom på at punkterte vinduer tidvis kan være svært vanskelig å avdekke og at punktering er påregnelig som følge av aldringslitasje. Eldre vinduer og innsettsdetaljer øker faren for skjulte skader som følge vanninntrengning over tid i tilstøtende konstruksjoner. Dette lar seg som oftest ikke oppdage uten inngrep. Kjøper gjøres oppmerksom på dette.

Fortløpende observasjoner og løpende vedlikehold.

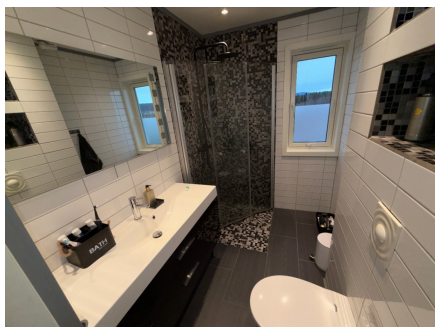
### 1.ETASJE > BAD

## TG 2 Overflater vegger og himling

- Det er vindu/dør med ikke fuktbestandige materialer i våtsonen (ved vask, dusj, badekar, osv.), løsningen eller byggematerialet er uegnet. Listverk og foringer av trevirke er utsatt for fukt.

- Det må gjøres tiltak for å lukke avviket.

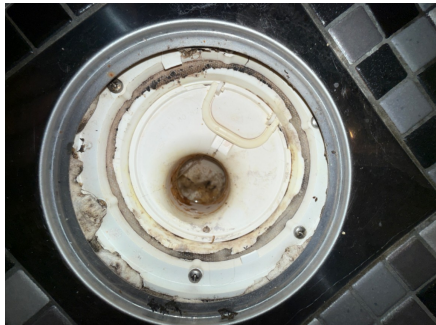
### 1.ETASJE > BAD

#### TG 2 Sanitærutstyr og innredning

- Det er ikke påvist tilfredsstillende løsning for å synliggjøre lekkasje fra innebygget systerne.

- Ved implementering av innebygget systerne var det ikke krav om lekkasjesikring, konstruksjonen bør jevnlig observeres.
- Uten dreneringsløsning/lekkasjesikring kan lekkasjer pågå over lang tid uten å bli oppdaget. Dette kan føre til omfattende fuktskader i omkringliggende byggematerialer.

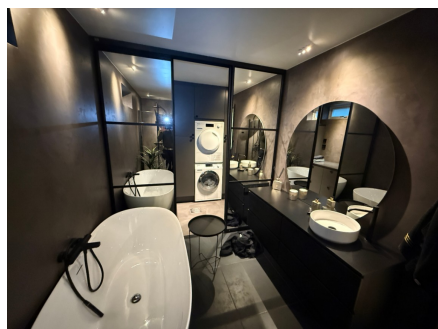
## SOKKELETASJE > BAD/VASKEROM

### TG 1 Overflater vegger og himling

Det er plastsluk og smøremembran med ukjent utførelse.

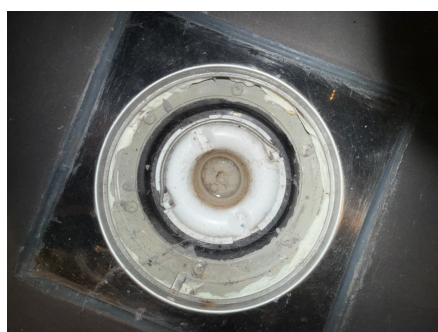
## SOKKELETASJE > BAD/VASKEROM

### Sanitærutstyr og innredning

Hulltaking er foretatt uten å påvise unormale forhold. Hulltaking er foretatt mot dusjsone.  
Ved fuktmålinger inne i veggkonstruksjonen ble det ikke registrert negative fuktindikasjoner noe som indikerer på tørt trevirke.

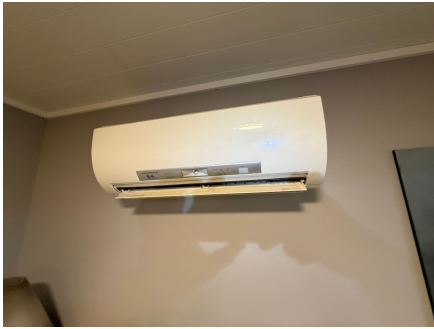
## TG 1 Varmesentral

Luft til luft varmepumpe fra 2018 etablert på stue i 1. Etasje.  
Service opplyst utført ifm installasjon i 2024.
