Tilstandsrapport

Enebolig

Tjernstien 5, 4628 KRISTIANSAND S

Befaringsdato: 27.01.2025

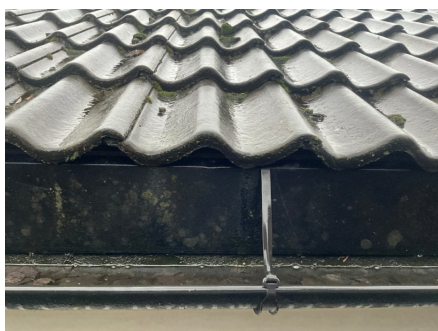
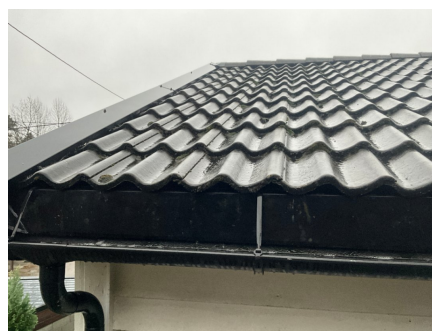
TG 2 Nedløp og beslag

Plasseringen av luftepipe, helt nede ved gradrenne gir økt fare for snø/is og fuktighet inn på undertaket. Da spesielt ved snø på taket vil det komme stort press på oversiden som kan resultere i hull i tekingen.

- Fare for snø fra taket ved manglende snøfangere.

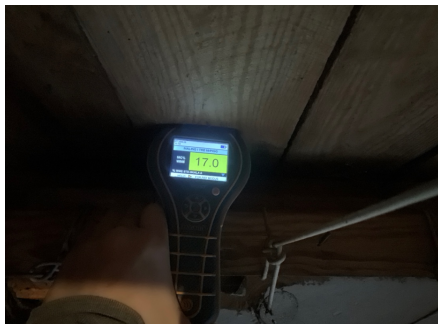
Hull i dampsperran vil kunne gjøre at varm fuktig inneluft trenger ut i konstruksjonen med dertil fare for fukt og råteskader i konstruksjonen. Ikke tilstrekkelig lufting vil kunne gjøre at varm fuktig inneluft trenger ut i konstruksjonen med dertil fare for fukt og råteskader i konstruksjonen.

17 vektprosent i undertaket.

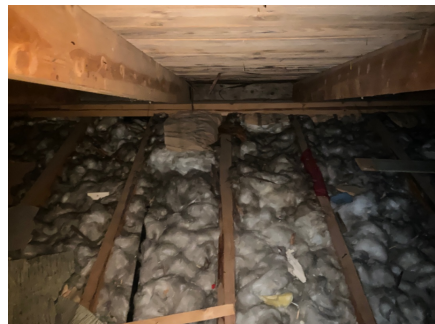
Utettheter i innvendig fuktsperre.

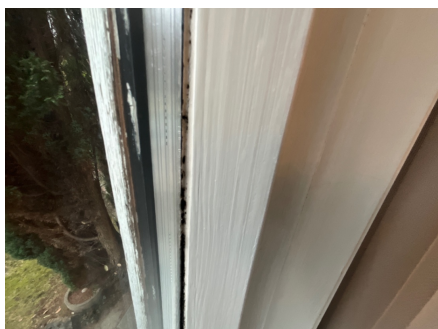
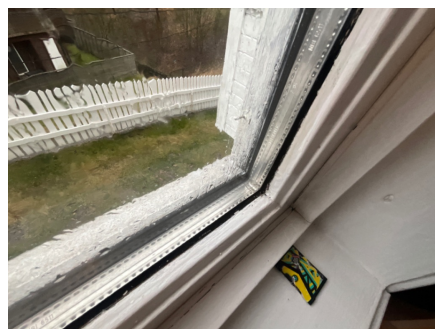
- Karmene i vinduer er slitte og det er sprekker i trevirket.
- Tilstandsgrad 2 gis når bygningsdelen har vesentlige avvik. Bygningsdelen skal enten ha feil utførelse, en skade eller symptomer på skade, sterk slitasje eller nedsatt funksjon. Graden gis når bygningsdelen trenger vedlikehold eller tiltak i nær fremtid. Graden skal også brukes når delen er gammel og det er grunn til å varsle om faren for skader på grunn av alderen, eller når det er grunn til å overvåke delen spesielt på grunn av fare for større skader eller følgeskader.

- Det må påregnes noe vedlikehold og at enkelte vinduer må skiftes ut.

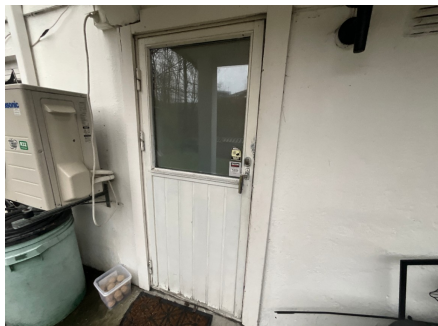
- Karmene i dører er værslitte utvendig og det er sprekker i trevirket.
- Tilstandsgrad 2 gis når bygningsdelen har vesentlige avvik. Bygningsdelen skal enten ha feil utførelse, en skade eller symptomer på skade, sterk slitasje eller nedsatt funksjon. Graden gis når bygningsdelen trenger vedlikehold eller tiltak i nær fremtid. Graden skal også brukes når delen er gammel og det er grunn til å varsle om faren for skader på grunn av alderen, eller når det er grunn til å overvåke delen spesielt på grunn av fare for større skader eller følgeskader.

- Det må påregnes noe vedlikehold og at enkelte dører må skiftes ut.

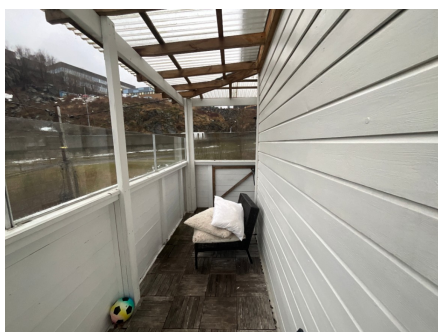
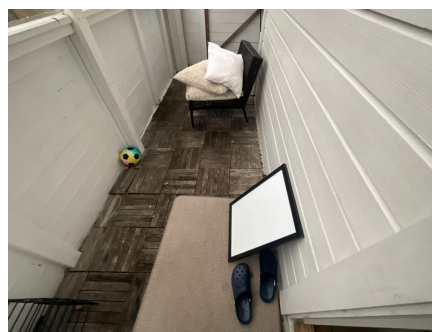
- Mer enn halvparten av forventet brukstid er passert på tettesjikt/membran.
- Rekkverket er for lavt i forhold til dagens krav til rekkverkshøyder.
- Oppbyggingen av terrasse/balkong øker faren for skjulte skader i konstruksjonene.
- Balkonger, terrasser skal ha rekkverk med høyde minimum 1,2 m der nivåforskjellen er mer enn 10,0 meter og minimum 1,0 meter der nivåforskjellen er inntil 10,0 meter.

Dekke på verandaen er støpt sammen med veggen på boligen, dette kan gjøre at vann og fukt trenger inn i konstruksjonen uten at det er synlig før det blir store råteskader.

På bakgrunn av høy alder på en eventuell tekkingen anbefales det ny membran, det kan ikke utelukkes skader i bakenforliggende/underliggende konstruksjoner.

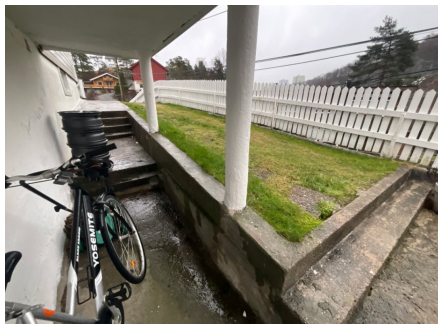
Konsekvens av manglende rekkverk er at trappen er mindre sikker i bruk og gir økt fare for fallskader.

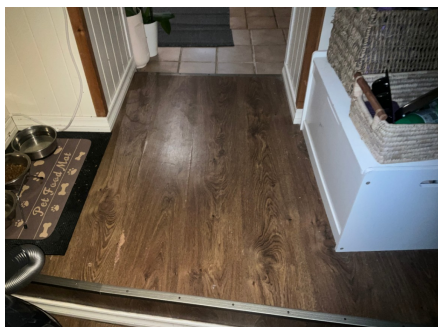
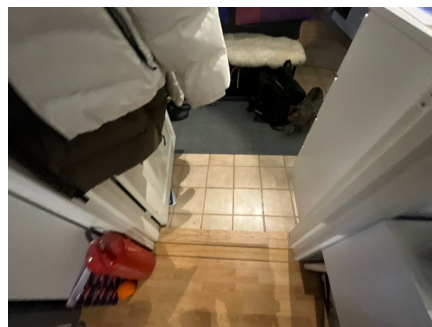
Stedvis fuktskader i gulvflatene i underetasjen.
Enkelte hakk og merker i overflatene.

- Overflater må utbedres eller skiftes.

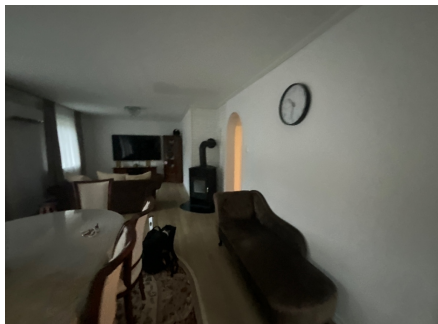
- Det er målt høydeforskjell på mellom 15-30 mm gjennom hele rommet. Tilstandsgrad 2 gis med bakgrunn i standardens krav til godkjente måleavvik.

- For å få tilstandsgrad 0 eller 1 må høydeforskjeller rettes opp. Det vil imidlertid sjelden være økonomisk rasjonelt som et enkeltstående tiltak i en bolig som dette. Dersom boligen en gang skal renoveres, kan man vurdere slike tiltak.

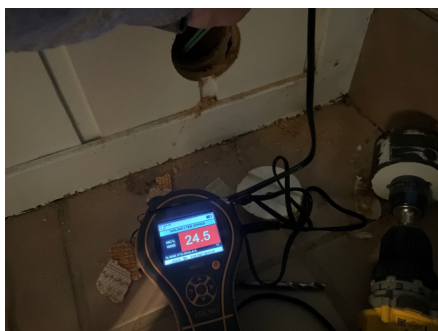
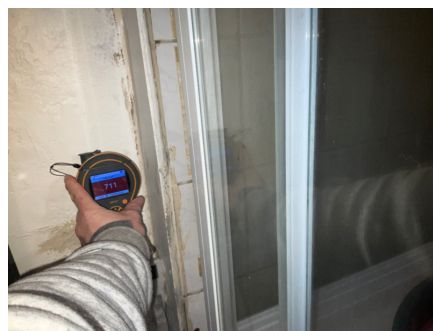
Fuktkvotemåling (vekt%) i konstruksjonen ble målt til 24,5.

- Det er gjennom hulltaking påvist høyt fuktnivå inne i trekonstruksjonen i hulltakingen, men ikke påvist fuktskader i dette området. Høy luftfuktighet kan over tid føre til muggvekst eller sverting av materialer. Samtidig kan materialer og konstruksjoner bli ødelagt.
- Det er registrert omfattende synlige fuktskader

Det er ved hulltaking målt over fibermetting, dette indikere fritt vann i konstruksjonen. Ved søk etter fukt på badet er det økende mot gulvet og synlig fuktvandring i overflatene.

- Det påviste fuktnivå gir grunn til å overvåke konstruksjonen jevnlig for å se utvikling over tid, og eventuelt foreta tiltak for å unngå fuktskader.

Anbefaler tiltak i rom under terreng og på dreneringen da høy fuktighet på sikt vil kunne resultere i mugg/råte i treverket. Det er ingen tegn på skade der hulltaking er utført men det kan ikke utelukkes skader som ikke er registrert da hulltaking kun gir mulighet for kontroll av et lite område i konstruksjonen. Kostnadsestimat er satt for renovering av rommene under terreng og må sees i sammenheng med drenering.

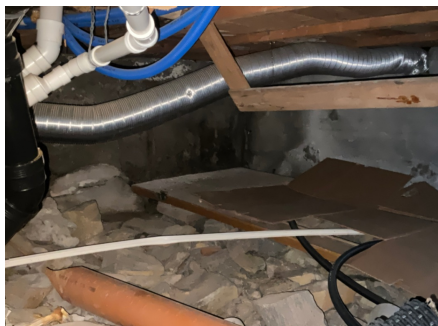
- Det er ikke adkomst til deler av krypkjelleren. Krypkjeller er kun vurdert i tilgjengelige deler. Krypkjeller regnes for å være en risikokonstruksjon som er utsatt for fukt- og råteskader i bunnsvill, trebjelkelaget og andre tilstøtende konstruksjoner, på grunn av fuktighet fra grunnen og kondensering ved temperaturforskjeller. Selv om det ikke er avdekket tegn på skader, betyr ikke dette nødvendigvis at det ikke foreligger skader i eller i forbindelse med krypkjelleren.
- Det er stedvis påvist fuktnivå som tilsier at konstruksjonen kan ha fuktskader.

Det er registrert fuktvandring i murene som ligger mot inngangspartiet.

Fukt i hjørnet av kryperommet.

- Overvåk konstruksjonen jevnlig. Avviket kan medføre behov for tiltak, men bør observeres over tid.
- Vær oppmerksom på denne risikoen, overvåk tilstanden og undersøk dette nærmere, helst med hjelp av en fagkyndig.

Det må etableres tilgang på hele kryperommet.

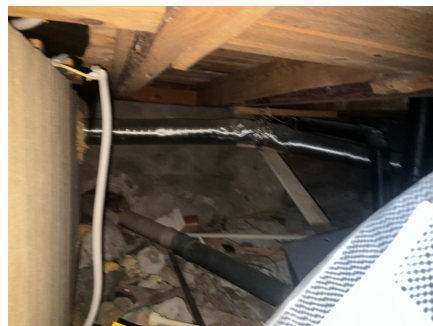
Mangler isolasjon mot badegulvet.

Det bør isoleres mot kryperommet for at ikke varmen fra badet skal trekke ned i kryperommet.

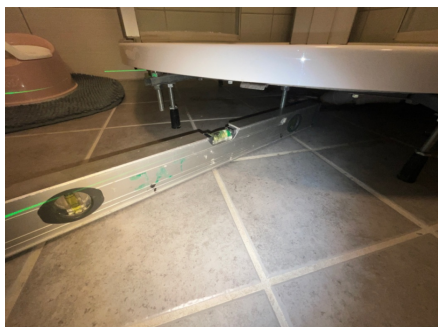
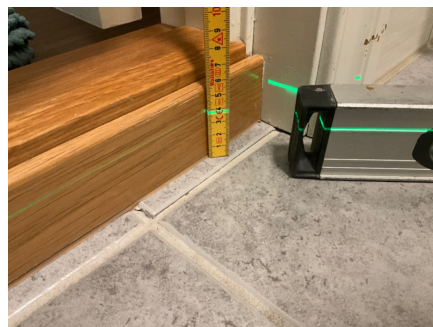
- Det er påvist at flisfuger har riss/sprekker.

- Fuger bør skiftes ut.

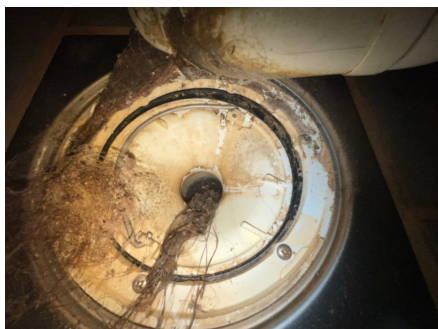
- Det er påvist mangelfull/feil utførelse rundt rørgjennomføringer e.l. som gir fare for fukt i konstruksjonen i våtsone.
- Det er påvist utette rørgjennomføringer i våtsone.

- Det må foretas utbedring for å unngå fuktskader i konstruksjonen.
- Det må foretas lokale tiltak for å utbedre tettheter på våtrommet.

Kostnad er satt for utbedring av overgang gulv og sluk. Dersom det ikke er mulig med lokal utbedring vil badet måtte renoveres med en kostnad mellom 100 000-300 000.

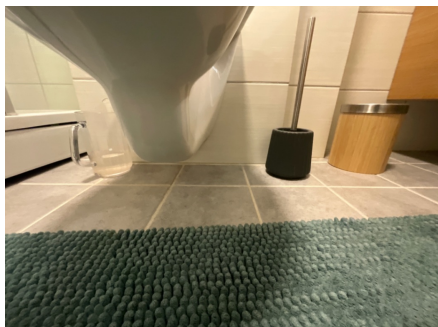
- Det er ikke påvist tilfredsstillende løsning for å synliggjøre lekkasje fra innebygget systerne.

Mangler hull for drenering av lekkasjevann.

Ved lekkasje i innebygd toalett vil ikke vannet bli synlig før det oppstår store vannskader i konstruksjonen.

- Ved implementering av innebygget systerne var det ikke krav om lekkasjesikring, konstruksjonen bør jevnlig observeres.

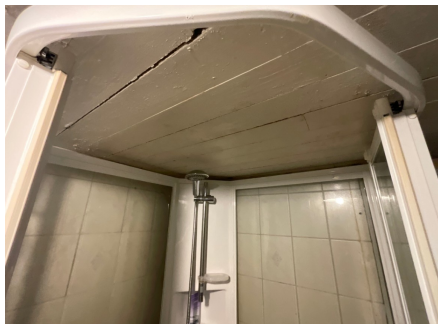
Fuktmerker i taket.

Fuktskader i taket.

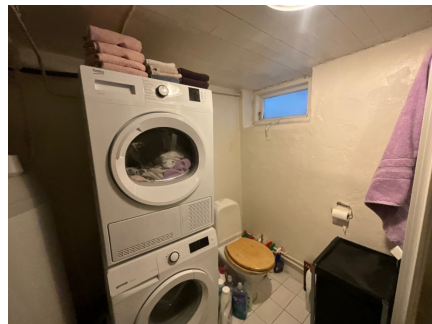
Ventilering ved åpning av enkelt ruta glass.

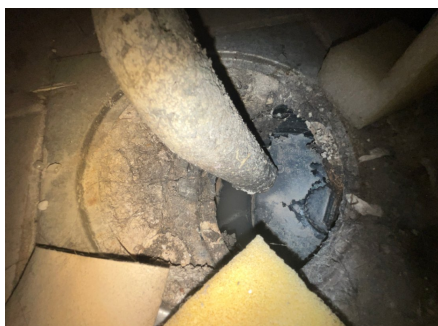
Eldre sluk uten synlig membran.

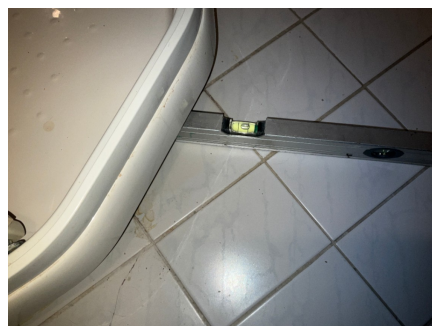
Flere store sprekker i flisene på gulvet.

Flere sprekker i gulvet.

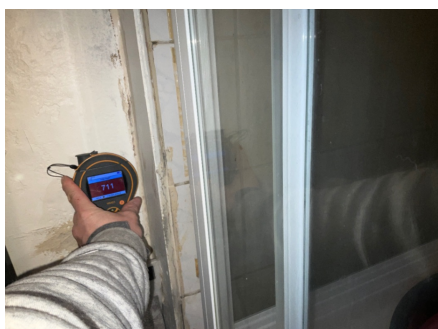
- Det er registrert symptom på fuktskader

Det er økende fuktighet mot gulvet, dette kan være kondens på grunn av manglende ventilering av rommet og svikt i dreneringen.

- Det må foretas tiltak for å lukke avviket.

Avviket må sees i sammenheng med utvendig fuktsikring, terrengforhold, rom under terreng og drenering.

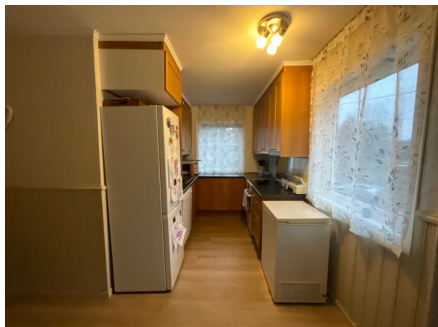
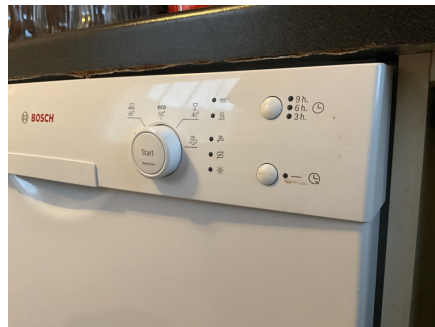
- Det er påvist skader på overflater/kjøkkeninnredning utover normal slitasjegrad.

Fuktskader på benkeplaten.

- Det må påregnes lokal utbedring/utskiftning.

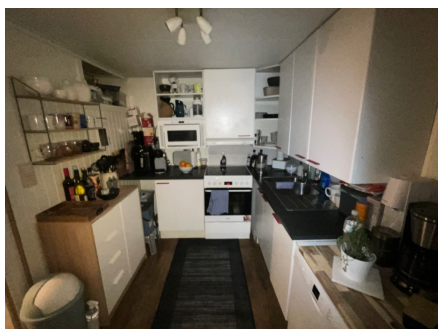
- Det er påvist skader på overflater/kjøkkeninnredning utover normal slitasjegrad.

- Det må påregnes lokal utbedring/utskiftning.

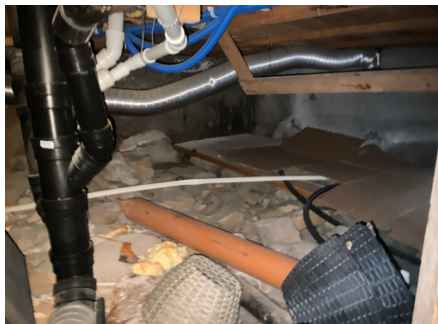
Etablere kanal med fall ut. Fare for mer fukt i kryperommet.

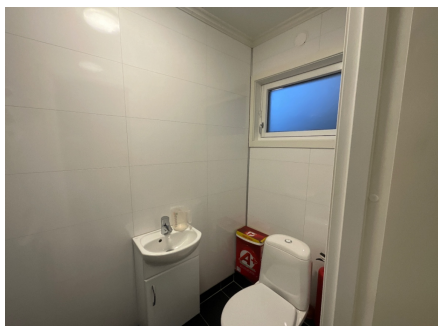
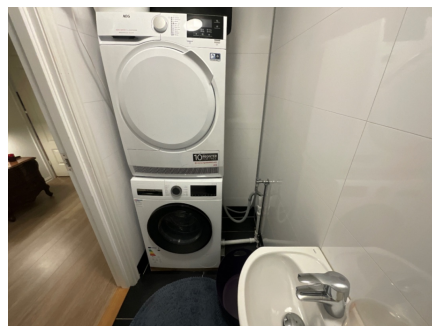
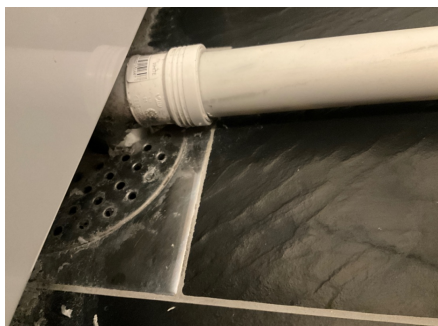
Så lenge rommet er i bruk som toalettrom med vaskemaskin fungerer det.
Innstallering av dusj anbefales ikke da det er usikkert om det er membran i våtsoner.

- Mekanisk avtrekk bør etableres på toalettrom.

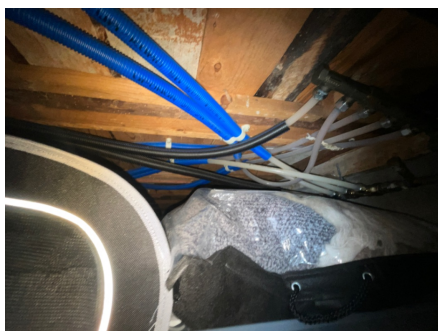
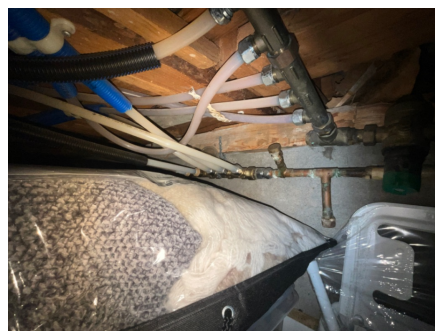
- Det er påvist at eventuelt lekkasjevann fra rør i rør system ikke ledes til sluk eller annen kompensere løsning.
- Det er påvist ufagmessig utførelse av vannledninger.
- Mer enn halvparten av forventet brukstid er passert på innvendige vannledninger.

- Det er ikke behov for utbedringstiltak siden anlegget fungerer i dag, men ut ifra alder kan skader plutselig oppstå på eldre anlegg.
- I forbindelse med oppgradering av våtrom vil det være naturlig med utskiftning av rør.
- Det bør foretas tiltak på anlegget som sikrer bedre løsning på eventuelt lekkasjevann fra rør i rør system.

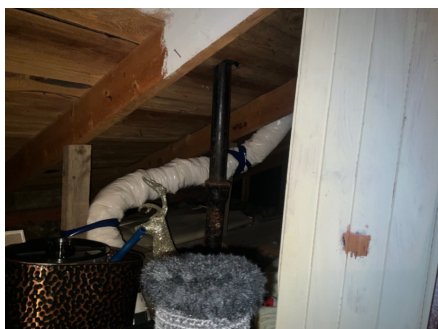
Lufting av soil.

- Det er ikke behov for utbedringstiltak siden anlegget fungerer i dag, men ut ifra alder kan skader plutselig oppstå på eldre anlegg.
- I forbindelse med oppgradering av våtrom vil det være naturlig med utskiftning av rør.

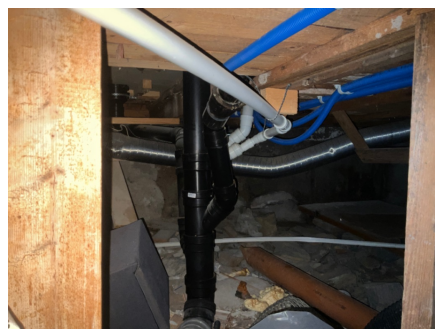
Sorte rør av nyere dato, grå rør eldre dato.

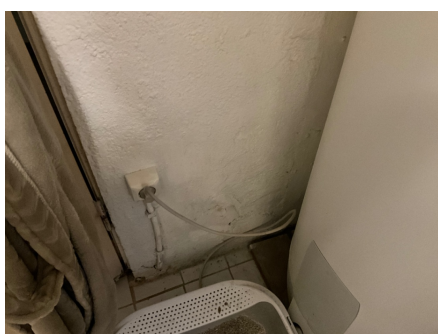
Den elektriske tilkoblingen med stikkontakt kan medføre økt fare for brannutvikling, grunnet belastningen tilkoblingen utsettes for.

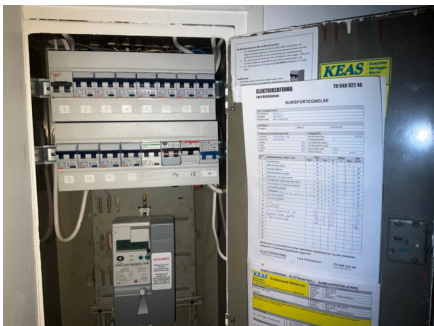
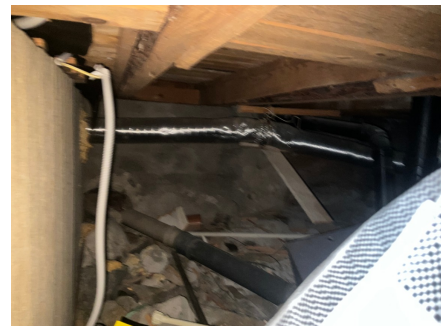
Eier opplyser at hull i sikringsskapet er tettet.

Kostnad er satt for kontroll på anlegget og ikke oppretting av avvik.

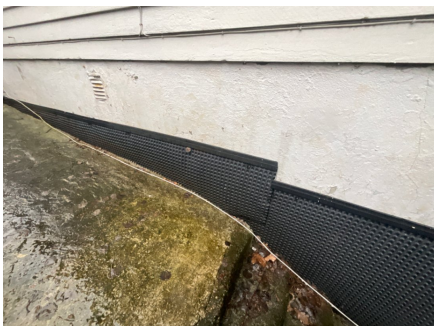
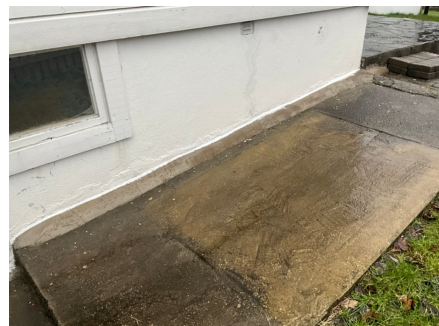
- Det mangler, eller på grunn av alder er det sannsynlig at det mangler, utvendig fuktsikring av grunnmuren ved kjeller/underetasje.
- Mer enn halvparten av forventet levetid på drenering er overskredet.
- Det er ut ifra observasjoner konstatert at drenering/tettesjikt har funksjonssvikt/svært begrenset effekt.

Det er ved hulltaking i underetasjen svært vått. Ved søk etter fukt på murveggene som er under terrenget er det økende mot gulvet.

På bakgrunn av fuktigheten i rom under terreng er det i dag svært begrenset effekt på fuktsikringen.

Kostnad er satt for lokal utbedring av utvendig fuktsikring, det kan ikke garanteres en tørr underetasje da byggegrunnen ikke er fuktsikret.

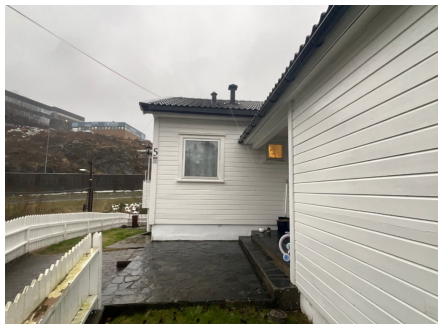
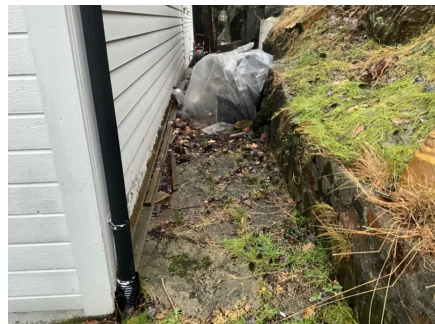
Deler av boligen er under terrenget. Det er forsøkt etablert fall bort fra murene med å støpe renne for overvann.

På bakgrunn av fuktigheten i underetasjen er det satt TG:2, ved renovering av underetasjen bør det etableres fall bort fra bygget i hht dagens krav eventuelt kan det etableres grøfter med fall bort fra bygget.
