Tilstandsrapport

Bjerregaards gate 70 B, 0174 OSLO

Befaringsdato: 17.02.2025

Oppdragsnr.: 22030-25032

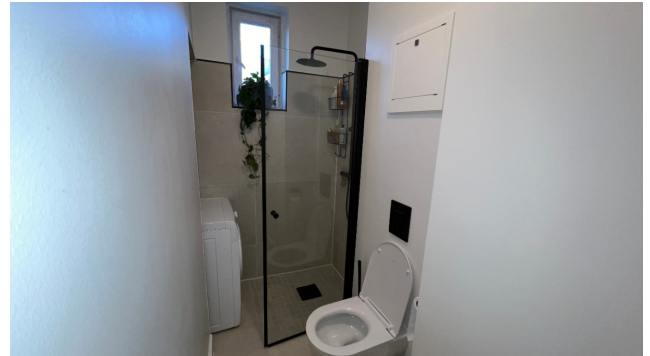
5. ETASJE > BAD

! TG 2 Overflater vegger og himling

- Det er vindu/dør med ikke fuktbestandige materialer i våtsone (ved vask, dusj, badekar, osv.), løsningen eller byggematerialet er uegnet

- Uegnede materialer må fuktbeskyttes/utskiftes.

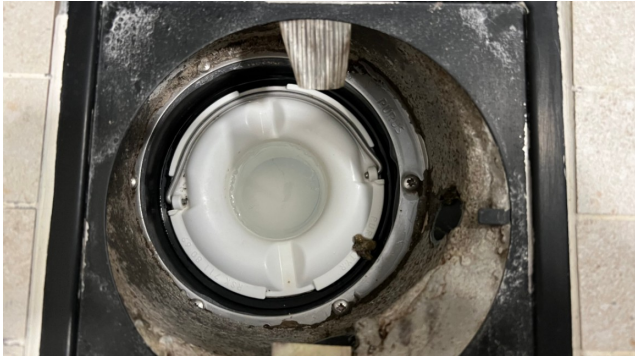
5. ETASJE > BAD

! TG 1 Sanitærutstyr og innredning

Det ble rutinemessig søkt etter fukt på typisk fuktutsatte steder (på innredning) med fuktindikator (Protimeter SM) på befaringen og det var ingen indikasjoner på fukt på befaringstidspunktet.

- Elektrisk avtrekksvifte bør monteres for å lukke avviket.

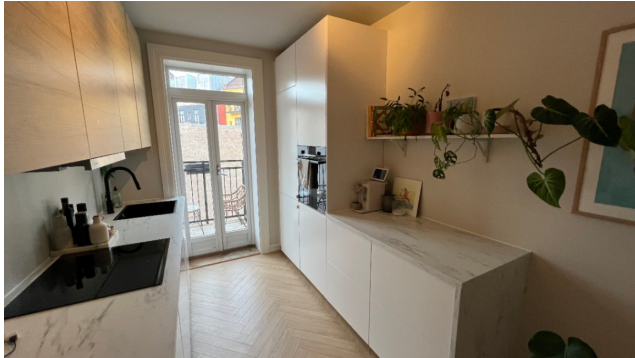
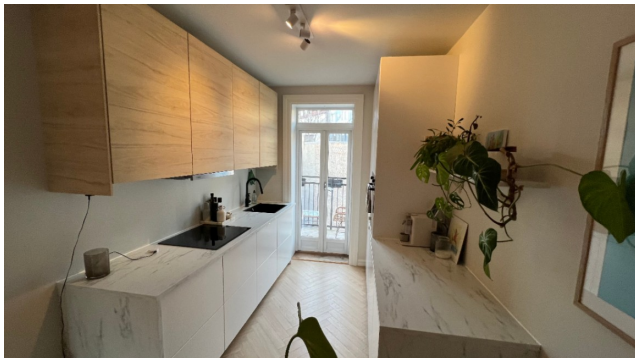
5. ETASJE > KJØKKEN

TG 2 Avtrekk

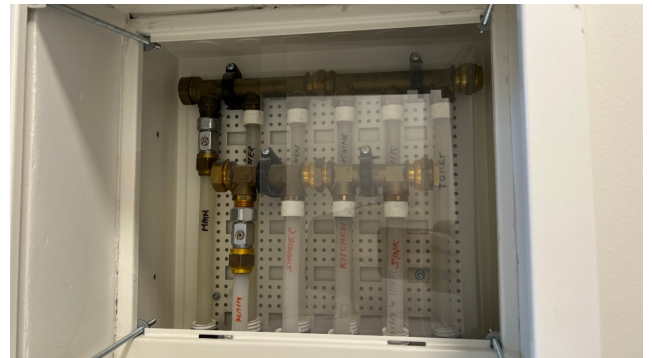
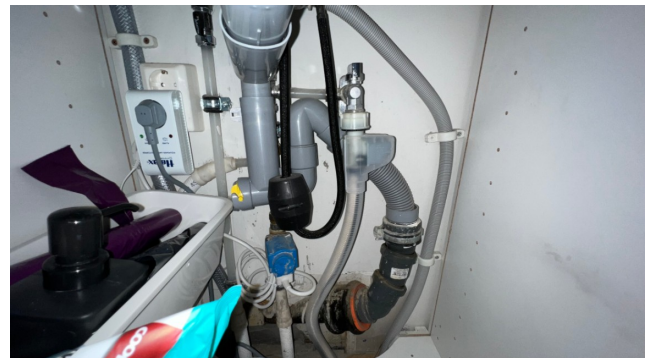
TG 1 Avløpsrør

Interne og synlig avløpsrør i plast.
