Tilstandsrapport

📍 Nedre Steinvikveg 5 , 7725 STEINKJER

gnr. 197, bnr. 1290

Befaringsdato: 12.03.2026

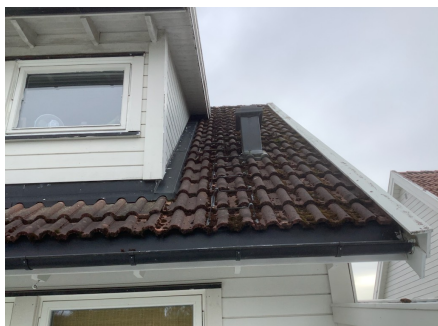
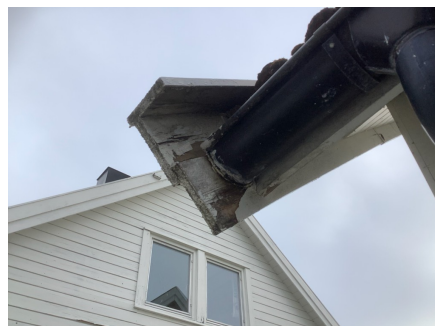
Registrert at taktekkingen er mosegrodd, dette er uheldig med tanke på at mosen frakter fukt til underliggende konstruksjon samt forkorter levetiden på yttertekkning.

Skjevheter i vindskier og dekkbord samt fuktpåkjent med malingsavlassinger.

Det er behov for fortløpende vedlikehold og utbedringer.

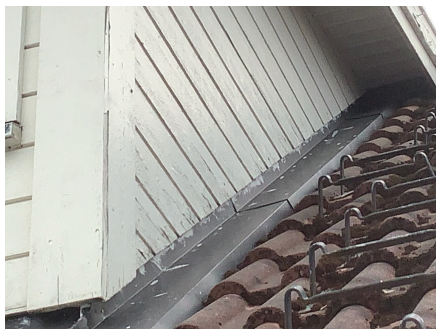
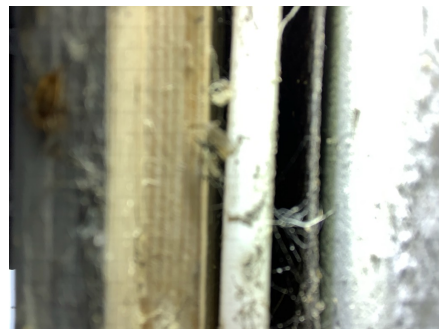
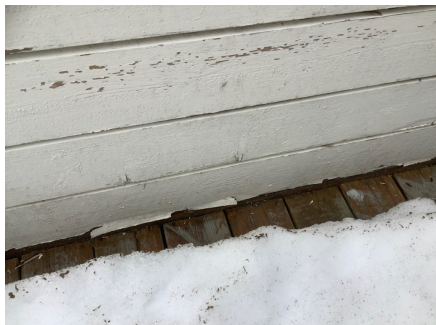
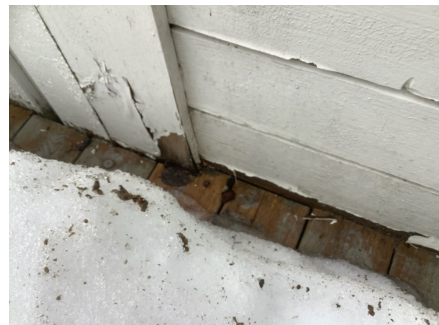
Mangler smådyrsperre bak kledning.
Solbleket og fuktpåkjent kledning på opplett med malingsavflassing.
Malingsavflassing og fuktpåkjent kledning ved terrasse til nabo.
Spaltegulv på terrasser er lagt inn på kledning, skadeutsatt løsning.

Det er behov for fortløpende vedlikehold og utbedringer.

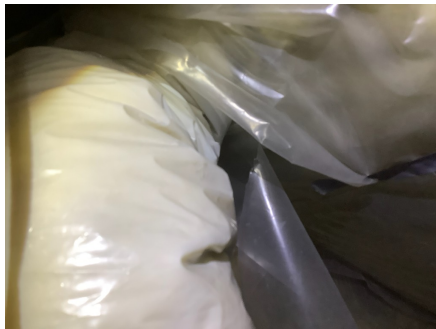
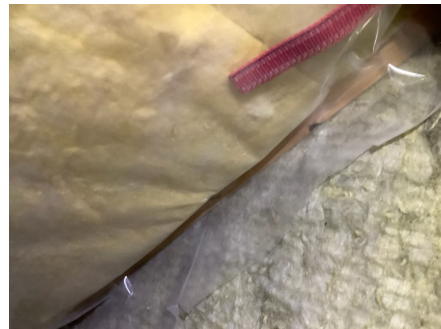
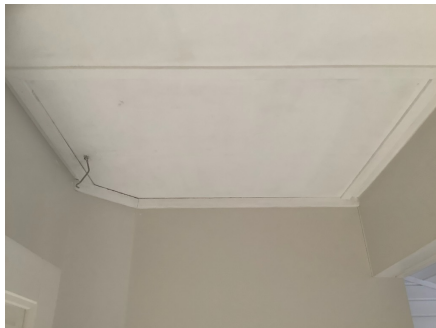
TG 2 Takkonstruksjon/Loft

Fra innsiden av luke i knevegg ble det registrert dårlig klem på fuktsperre og ved rørføring i taket.
Fare for kondensering opp mot undertak og isolasjon.

Det er behov for itbedringer.

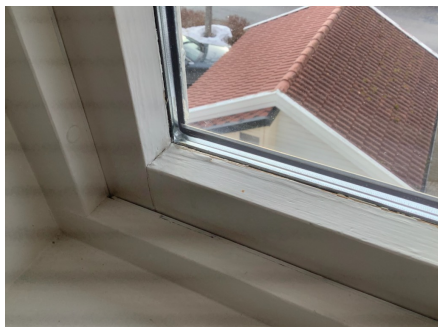
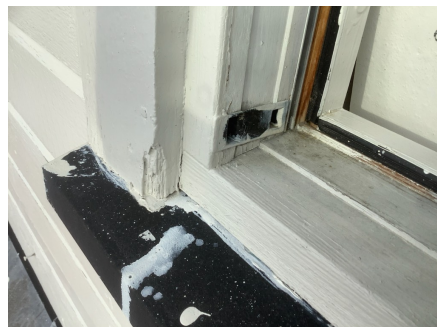
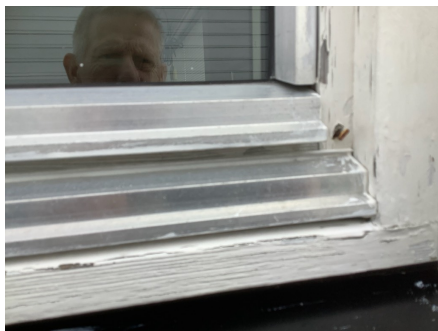
Vinduer

Eldre vinduer og innsetningsdetaljer øker faren for skjulte skader som følge vanninntrengning over tid i tilstøtende konstruksjoner.

Utvendige omrammingsbord på vinduer er stedvis satt helt ned på beslag, skadeutsatt løsning med fuktopptrekk og påfølgende råteskader.

Det er behov for fortløpende vedlikehold og utbedringer.
En må påregne bytting av boligens eldre vinduer i nær fremtid.

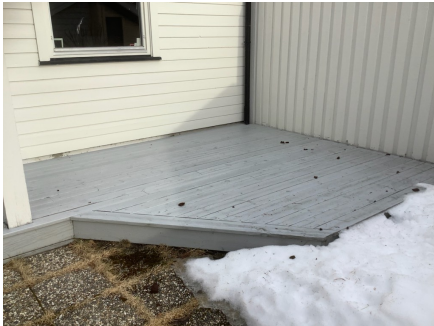
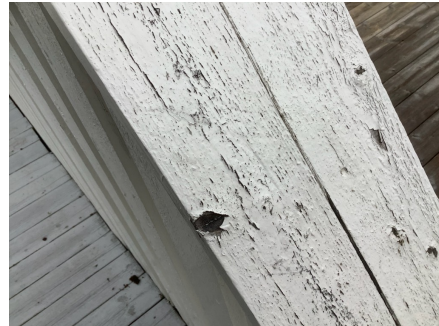
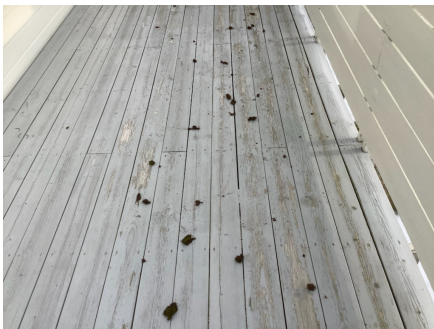
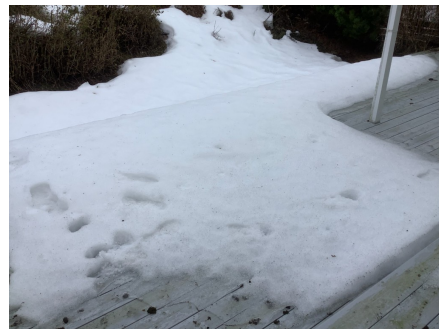
Malingsoppsprekking på rekkverk.

Deler av terrassen var snødekt på befaringdagen, det var begrensede muligheter for inspeksjon, avvik utover det som er registrert må påregnes. Det bør foretas nærmere undersøkelser av balkong og terrasse / trapp inngangsparti når det er snøfritt.

Det er behov for fortløpende vedlikehold og utbedringer.

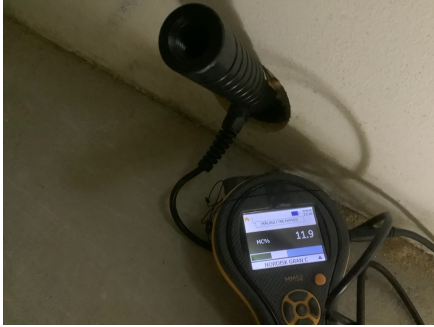
TG 2 Rom Under Terreng

Hulltaking er foretatt i vegg under trapp, og det er påvist avvik i konstruksjonen.

Ved stikkprøvekontroll med fuktindikator på fritt eksponerte flater og erfaringsmessig utsatte steder ble det hovedsakelig registrert moderate til beskjedne fuktindikasjoner med noe stigende i gulv til banketter.

Dette er normalt på grunn av kapillærsug i fra grunnen via banketter. Ved piggmålinger i utforet vegg ble det ikke registrert negative fuktverdier, noe som indikerer på tørt trevirke.

Løpende observasjon av rom under terreng anbefales.

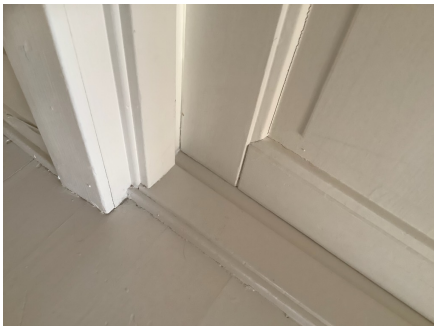
- Det er påvist avvik som tilsier at det bør foretas tiltak på enkelte dører.

- Det bør foretas tiltak på enkelte dører.

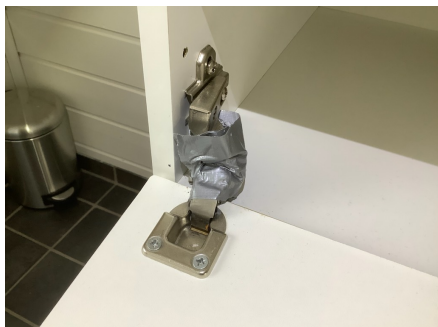
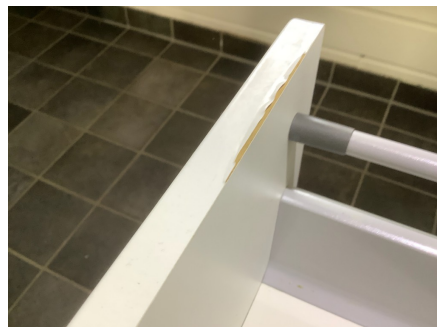
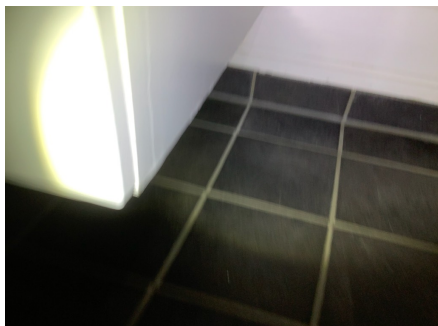
Sanitærutstyr og innredning

Det ble registrert at innredning er fuktpåkjent / oppsvullet.

Det er behov for utbedringer.

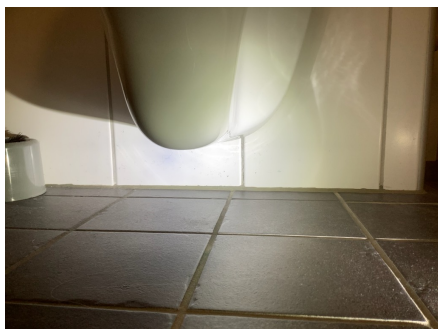
Sanitærutstyr og innredning

- Det er ikke påvist tilfredsstillende løsning for å synliggjøre lekkasje fra innebygget systerne.

Det ble registrert at innredning er fuktpåkjent / oppsvellet.

- Uten dreneringsløsning/lekkasjesikring kan lekkasjer pågå over lang tid uten å bli oppdaget. Dette kan føre til omfattende fuktskader i omkringliggende byggematerialer.

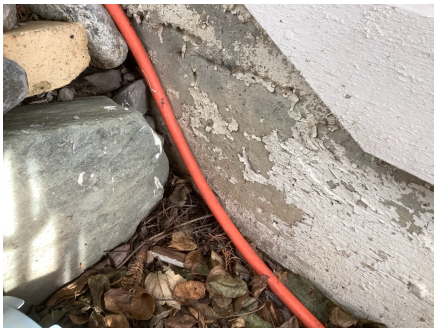
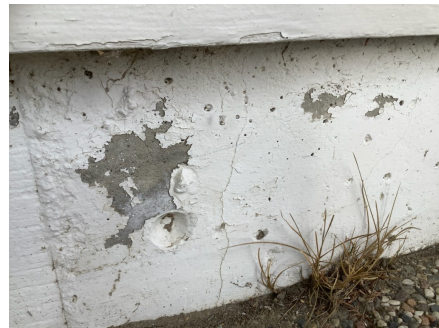
- Grunnmuren har sprekkdannelser.

Registrert sprekke i grunnmur ved inngangsparti.
Malingsavflassing.

- Lokal utbedring må utføres.

Fortløpende vedlikehold og utbedringer.

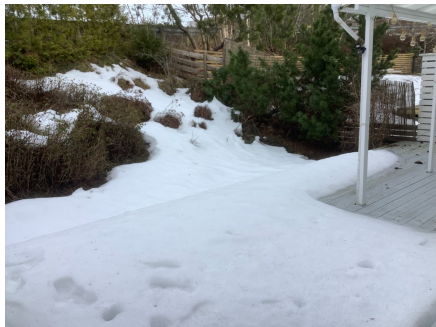
Det anbefales å sikre fall på utvendig terreng ut i fra grunnmur med et fallforhold på min. 1:50 i 3 meters bredde, dette for å unngå unødvendig fuktbelastning på grunnmuren.

Jevnlig kontroll og tiltak ved evt. oppsamling av overvann inn mot grunnmur.
