Nedre Steinvikveg 5, 7725 STEINKJER

Flott enebolig med 4 soverom og 2 stuer | Ypperlig sol- og utsiktsforhold | Attraktiv beliggenhet | Carport m/elbillader

Salgsobjekt: Enebolig
Eierform: Eiet
Byggeår: 1989
BRA-i/BRA Total 166/182 kvm
Tomtstr.: 340.5 kvm
Soverom: 4
Antall rom: 5
Gnr./bnr. Gnr. 197, bnr. 1290
Gnr. 197, bnr. 1286
Oppdragsnr.: 1708260067

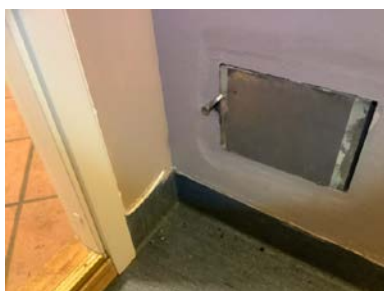
TG 2 Rom Under Terreng

Utforede og kledd yttervegger i kjellere / underetasjer er erfaringsmessig en risikokonstruksjon, ofte beheftet med skjulte skader.

Med en risikokonstruksjon menes at selv om det visuelt og eventuelt med bruk av enklere former for fuktsøkerinstrumenter / fuktindikasjonsinstrumenter ikke er synlige skader, kan konstruksjonen eller omkringliggende områder likevel være påført skader.

Årsaken er at det er svært små marginer for at skader oppstår.

Hulltaking er foretatt i vegg under trapp, og det er påvist avvik i konstruksjonen.

Ved stikkprøvekontroll med fuktindikator på fritt eksponerte flater og erfaringsmessig utsatte steder ble det hovedsakelig registrert moderate til beskjedne fuktindikasjoner med noe stigende i gulv til banketter.

Dette er normalt på grunn av kapillærsug i fra grunnen via banketter. Ved piggmålinger i utforet vegg ble det ikke registrert negative fuktverdier, noe som indikerer på tørt trevirke.

En kan ikke utelukke at det er skjulte skader og høye fuktverdier i andre utforede / oppforede konstruksjoner.

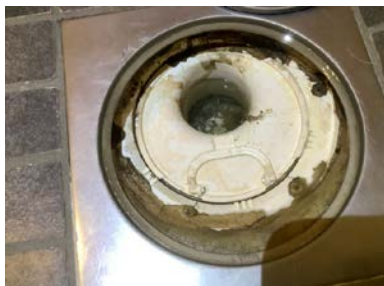
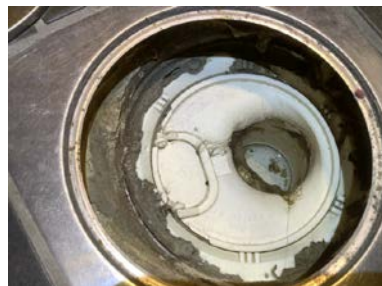
UNDERETASJE > BAD

TG 2 Sanitærutstyr og innredning

- Uten dreneringsløsning/lekkasjesikring kan lekkasjer pågå over lang tid uten å bli oppdaget. Dette kan føre til omfattende fuktskader i omkringliggende byggematerialer.

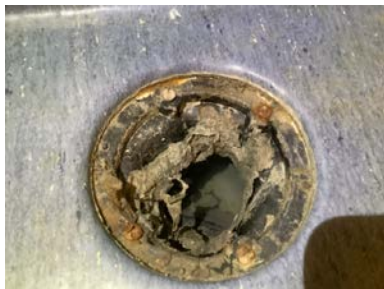
UNDERETASJE > VASKEROM

📍 TG 1 Sanitærutstyr og innredning
