Formoveien 106, 3340 ÅMOT

**Åmot - Enebolig beliggende
landlig, solrikt og fritt på Formo,
Vestre Spone. Stor hage, dobbel
garasje og stabbur.**

Tilstandsrapport

Befaringsdato: 07.03.2025

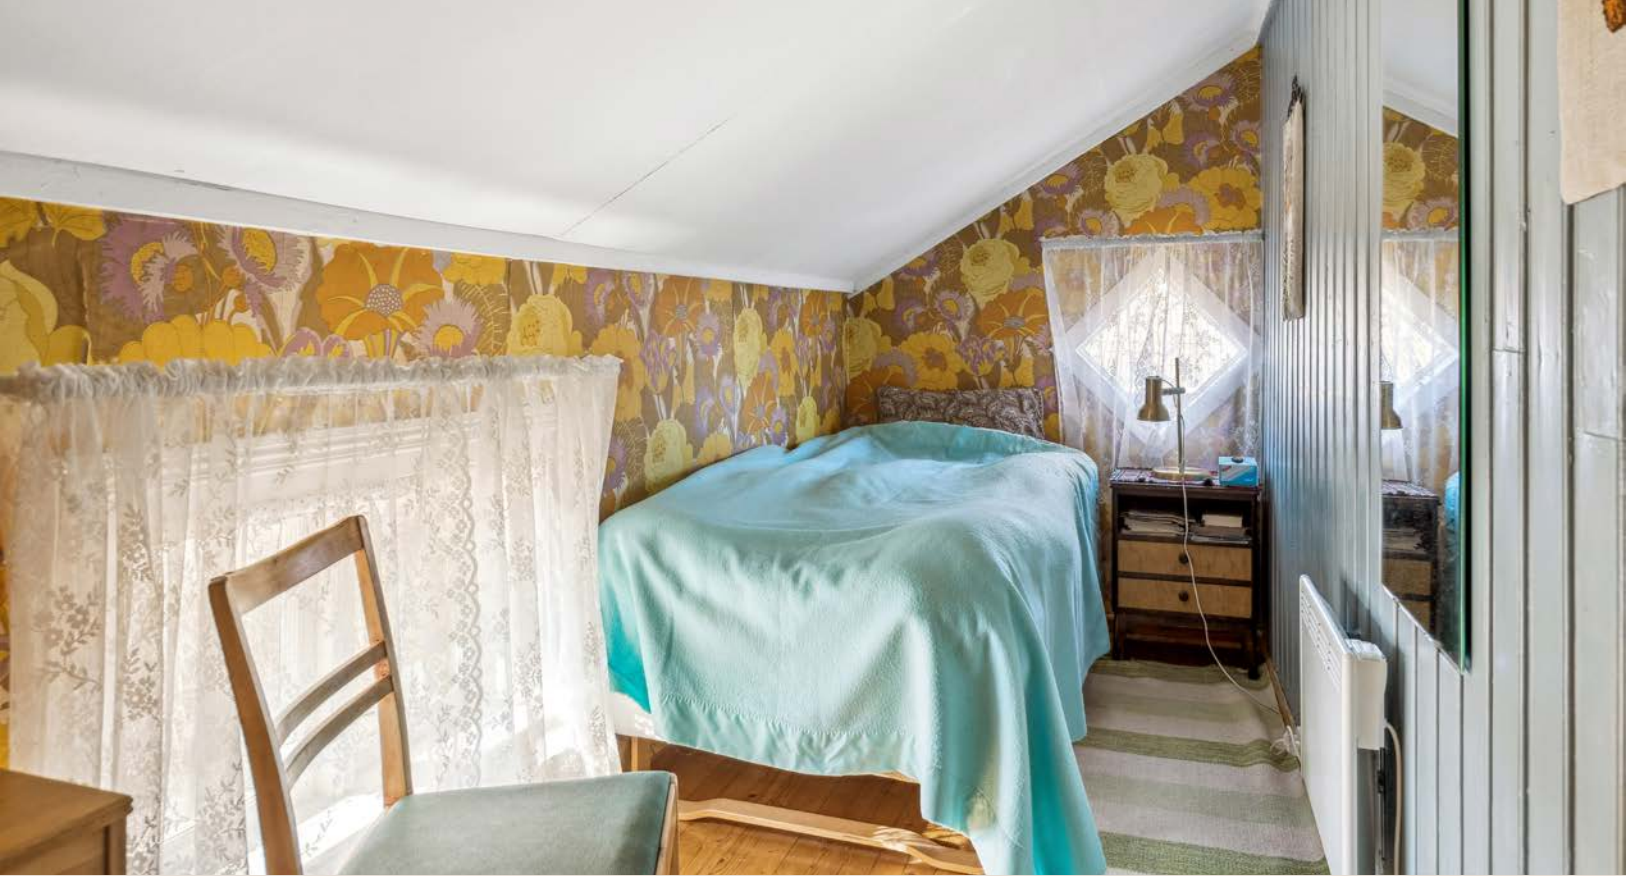
Kott brukt til soverom. Rommet tilfredsstiller ikke dagens krav til beboelsesrom

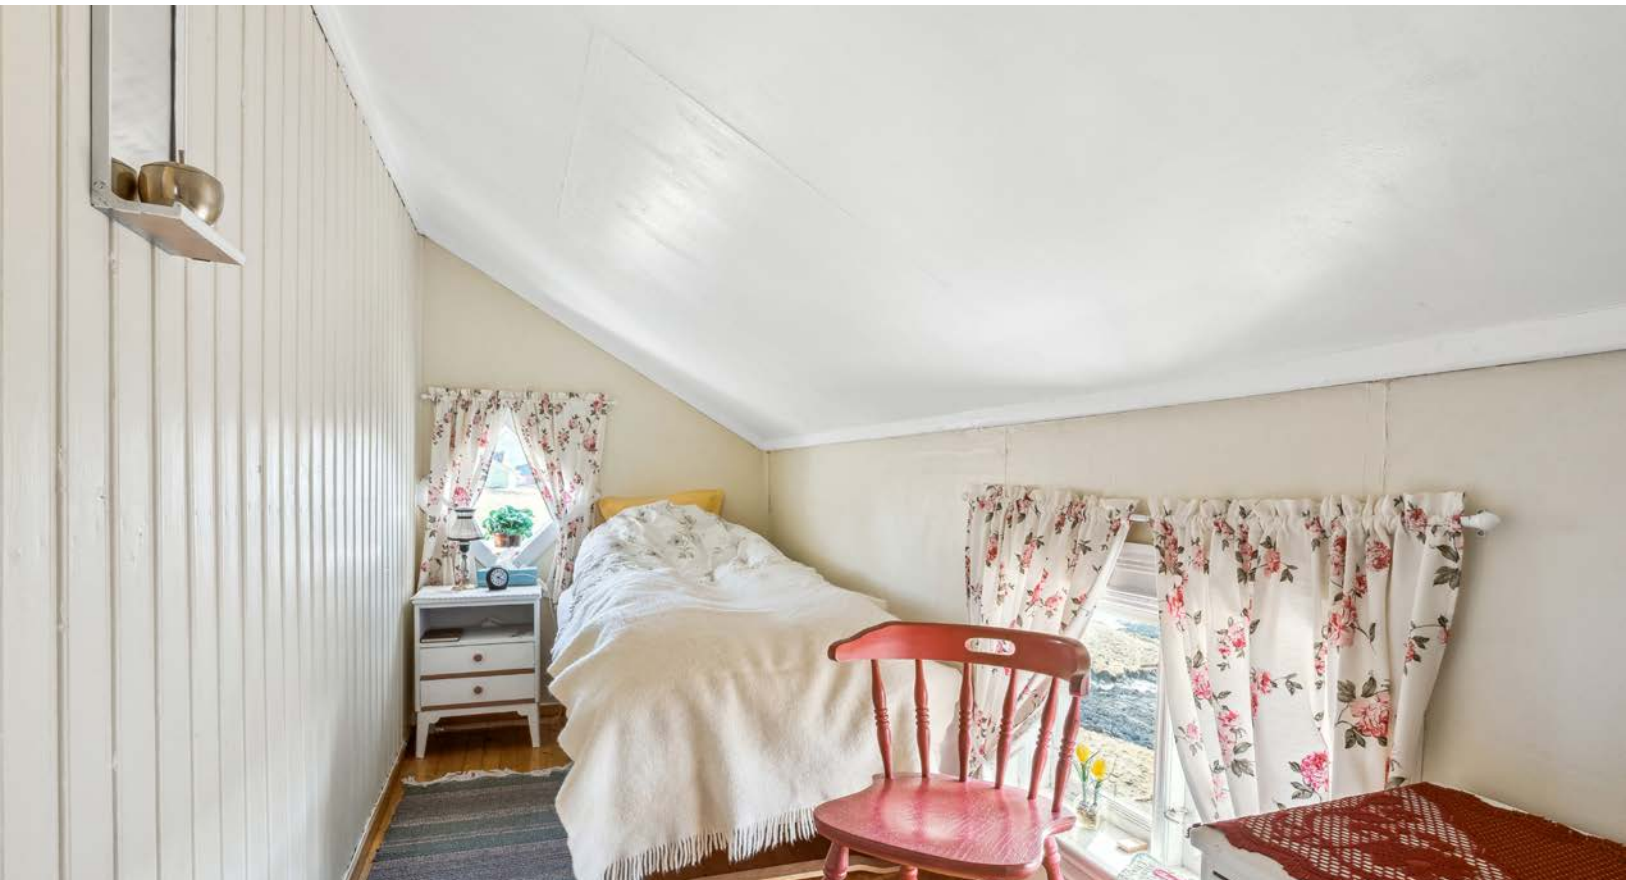
Kott brukt til soverom. Rommet tilfredsstiller ikke dagens krav til beboelsesrom

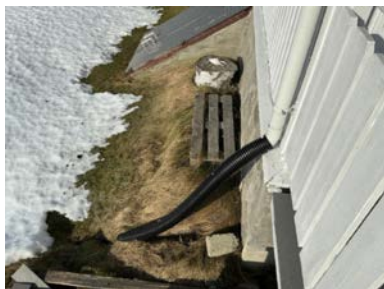
Veggkonstruksjon

Veggene i 1.etg. har tømmerkonstruksjon, reisverk i inngangsparti og bad, plank i 2.etg. Utvendigstående stående bordkledning. Ytterkledningen rundt badet er ny ifm. rehabilitering av badet.

Konsekvens er at gjenværende brukstid er begrenset. Neste gang kledningen skiftes bør det etableres bedre lufting bak kledningen.

- Lokal utbedring må utføres.
- Andre tiltak:

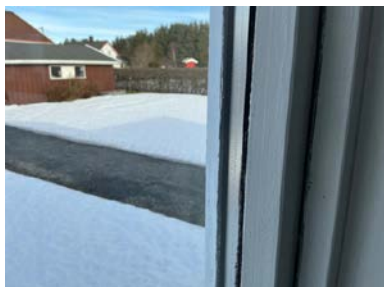
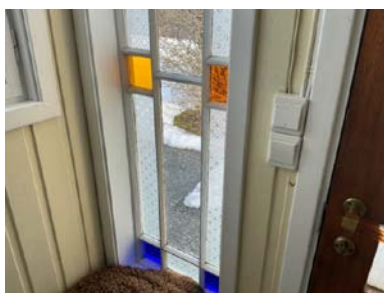
TG 2 Dører

Konsekvens er at gjenværende brukstid er begrenset, og at ytterligere skader kan oppstå.

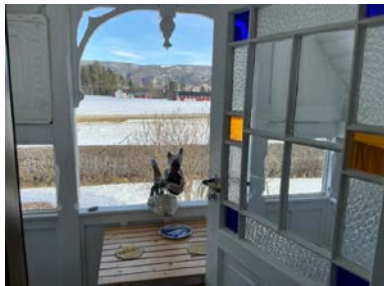
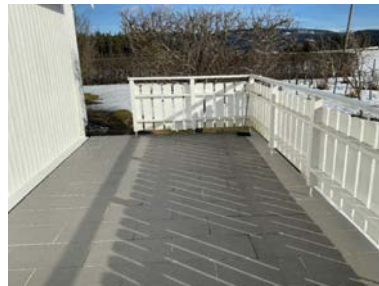
TG 3 Utvendige trapper

Trappa er dårlig og må skiftes.

Kostnadsestimat: 10 000 - 50 000
