Formoveien 106, 3340 ÅMOT

**Åmot - Enebolig beliggende  
landlig, solrikt og fritt på Formo,  
Vestre Spone. Stor hage, dobbel  
garasje og stabbur.**

# Tilstandsrapport

Befaringsdato: 07.03.2025

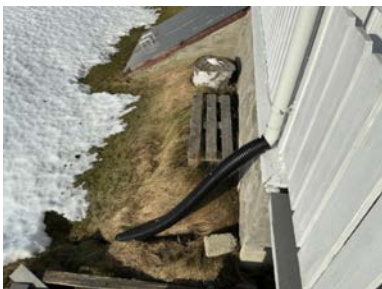
Det bør etableres et system som fører vann bort fra grunnmur/yttervegg på tilfredsstillende måte. Konsekvensen er at unødvendig fuktbelastning vil kunne føre til skader i konstruksjoner.

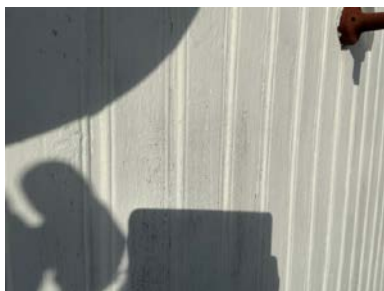
### Veggkonstruksjon

Veggene i 1.etg. har tømmerkonstruksjon, reisverk i inngangsparti og bad, plank i 2.etg. Utvendigstående stående bordkledning. Ytterkledningen rundt badet er ny ifm. rehabilitering av badet.

Konsekvens er at gjenværende brukstid er begrenset. Neste gang kledningen skiftes bør det etableres bedre lufting bak kledningen.

- Lokal utbedring må utføres.
- Andre tiltak:

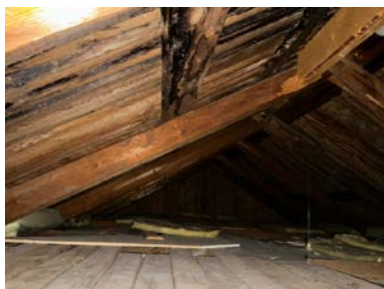
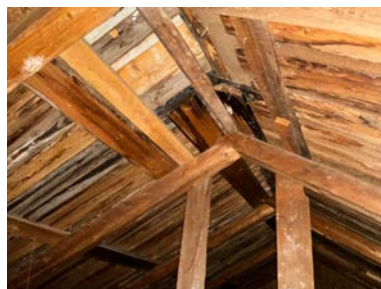
## TG 3 Takkonstruksjon/Loft

Påviste skader ser ikke ut til å være veldig omfattende, ved rehabilitering/ombygging må det utføres nærmere kontroll. Konsekvens/kostnadsestimat kan ikke settes uten at konstruksjoner åpnes.

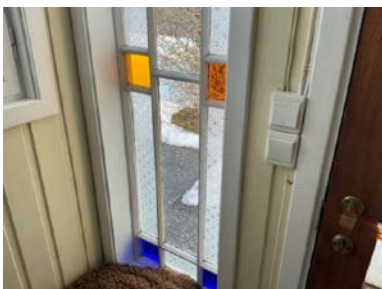
## TG 2 Vinduer

Bygningen har malte trevinduer med 2-lags glass. Eldre dobbelt vindu i vindfang. Noen vinduer med enkelt glass. Det er noe varierende alder på vinduer.

Konsekvensen er at vinduer har en alder som tilsier at forventet levetid er oppnådd.

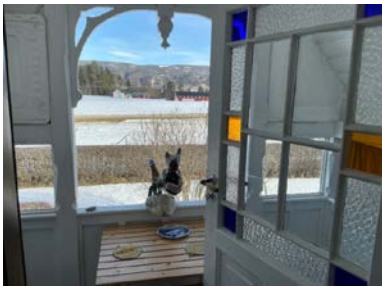
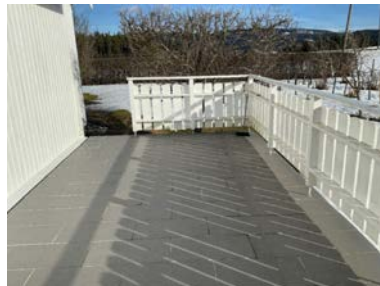
## TG 2 Dører

Konsekvens er at gjenværende brukstid er begrenset, og at ytterligere skader kan oppstå.

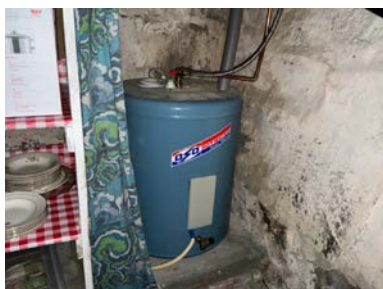
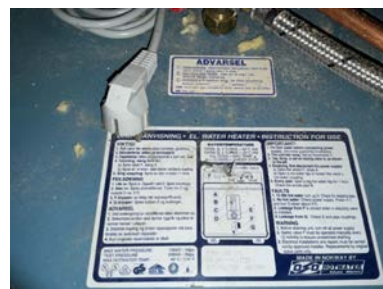
- Det er ikke behov for utbedringstiltak siden tanken fungerer i dag, men ut ifra alder kan skader plutselig oppstå på eldre tanker.

Konsekvensen er at over halvparten av forventet levetid er oppnådd. Berederen bør tilkobles fast boks med bryter og ikke via stikkontakt.

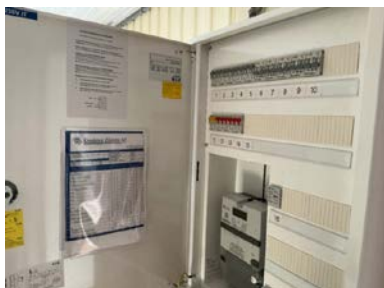
## ⚡ TG 2 Elektrisk anlegg

**Ja På grunn av alder på anlegget og manglende el-kontroll de siste 5 år anbefales det å utføre en el-kontroll av ett autorisert elektro firma.**
