Tilstandsrapport

Boligbygg med flere boenheter

Vormvikbakken 34, 2080 EIDSVOLL

Befaringsdato: 28.10.2024

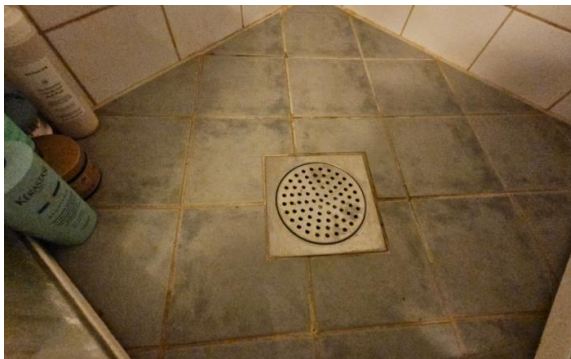
TG 2 Overflater Gulv

- Det er påvist at høydeforskjell fra topp slukrist til gulv/synlig topp membran ved dørterskel er mindre enn 25 mm.
- Det er avvik:

Flisfuger i dusjsonen er slitte.

Det registreres en sprukket flis i dusjsonen.

Utskifting av flisfuger samt bytte av sprukket flis kan ikke utelukkes.

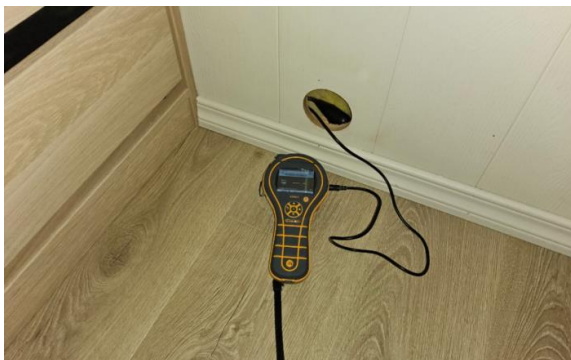
! TG 0 Tilliggende konstruksjoner våtrom

Hulltaking er foretatt uten å påvise unormale forhold. Hulltaking er foretatt i soverom. Fuktkvotemåling (vekt%) i konstruksjonen ble målt til 0-6.

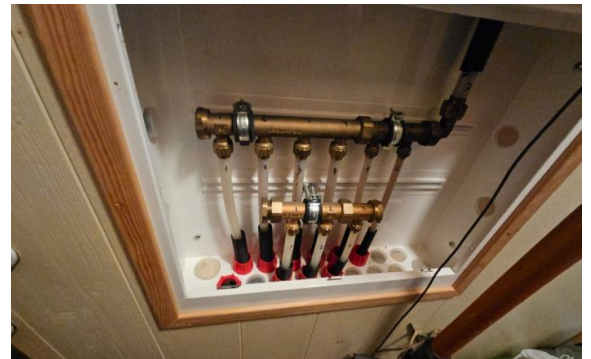
! TG 1 Vannledninger

Innvendige vannledninger er av plast (rør i rør). Det er besiktiget i rørskap.
