Tilstandsrapport

Enebolig

Vardeveien 26, 1850 MYSEN

Befaringsdato: 19.08.2024

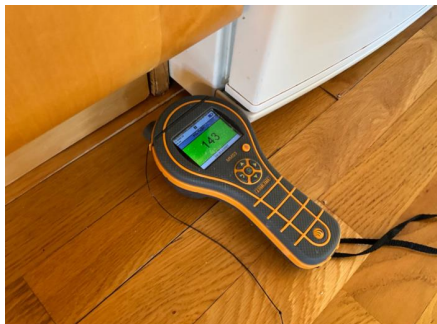
- Påvist mindre fuktskader/skjolder på parkett i fremkant av kjøleskap i kjøkkenet, ikke påvist unormale verdier ved fuktsøk på befaringsdagen, kan trolig relateres til tidligere lekkasje. Ellers påvist sprekk i fliser ved inngangsdør.

- Det er ikke behov for utbedring. Skader vil ikke ha noe å si for boligens bruksfunksjon. Det må dog gjøres tiltak om avviket skal lukkes.

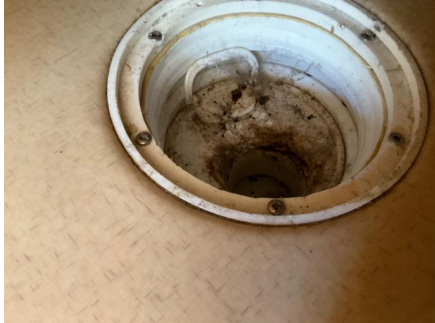
- Over halvparten av forventet brukstid på tettesjikt og sluk er passert, og det er usikkert om tettesjiktet er rustet for dagens bruk. Vaskerommet vil fortsatt kunne tåle forsiktig bruk, det er dog ingen garantier, og det er usikkert når tettesjikt må skiftes ut.

- Sluket må sjekkes og rengjøres jevnlig.
- Overvåk tilstanden jevnlig. For å få tilstandsgrad 0 eller 1 må tettesjiktet skiftes ut, men tidspunktet for når dette er nødvendig er vanskelig å si noe om.

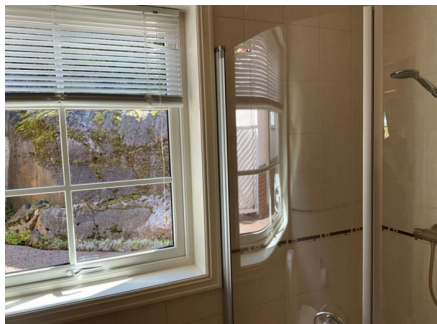
- Det er vindu/dør med ikke fuktbestandige materialer i våtsonen (ved vask, dusj, badekar, osv.), løsningen eller byggematerialet er uegnet

- Valgt løsning innebærer at badet må benyttes med forsiktighet. Overgang vindu/vegg oppfyller ikke kravet til membran. Dersom det blir utsatt for vannsøl, vil det kunne oppstå fuktskader.

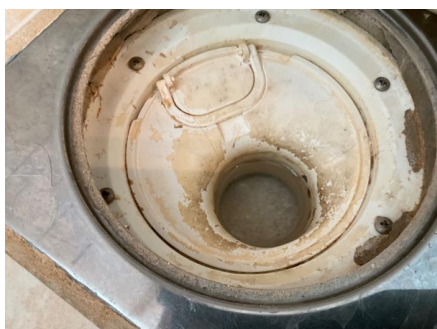
- Over halvparten av forventet brukstid på tettesjikt og sluk er passert, og det er usikkert om tettesjiktet er rustet for dagens bruk med utstrakt dusjing og vannsøl. Tilstand forutsetter derfor tett dusjkabinett med avløp til sluket. Det er dog ingen garantier, og det er usikkert når tettesjikt må skiftes ut.

- Sluket må sjekkes og rengjøres jevnlig.
- Installering av tett dusjkabinett anbefales.
- Overvåk tilstanden jevnlig. For å få tilstandsgrad 0 eller 1 må tettesjiktet skiftes ut, men tidspunktet for når dette er nødvendig er vanskelig å si noe om.

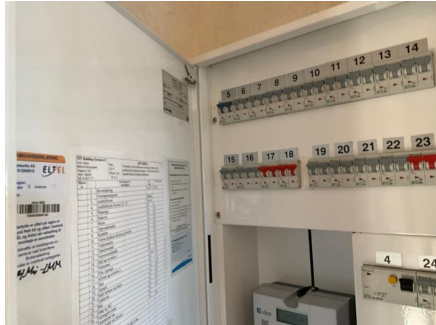
Ja - Foreligger ikke dokumentasjon på alle arbeider utført på det elektriske anlegget, takstmannen anbefaler derfor at det utføres en utvidet el-kontroll på det elektriske anlegget.

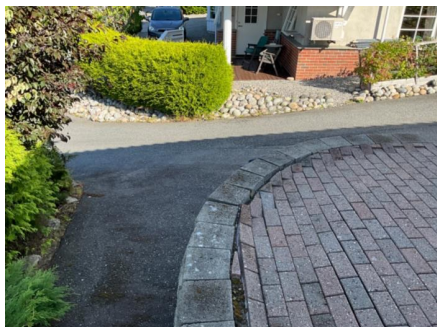
- Sprekker i kantforsterkning utvnedning på elementer, ikke ansett som svekkende for rigmuren.

- Rekkverk/annen sikring på forstøtningsmur må settes opp/utbedres.

Kostnadsestimat: 10 000 - 50 000
