# Tilstandsrapport

Knappliveien 5, 3290 STAVERN

Befaringsdato: 23.07.2025

Oppdragsnr.: 21510-1095

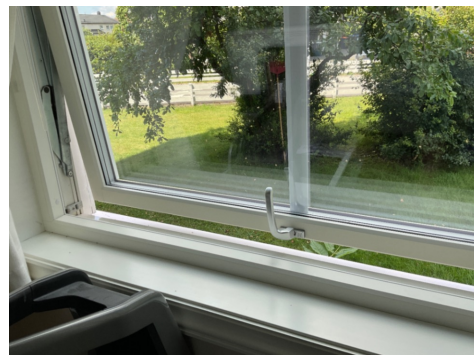
Soveromsvindu

Bygningen har malte trevinduer med 3-lags glass, toppsving og aluminiums utside.

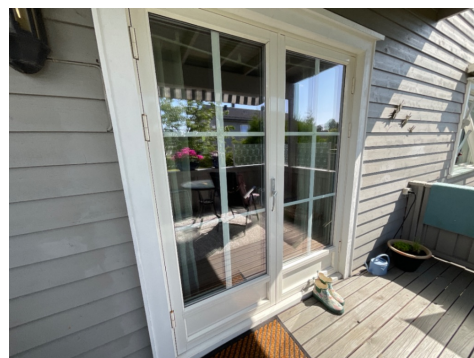
Terrassedør

Boligen har en dobbelt, malt terrassedør i tre med aluminiums utside, døren har store glassfelt med trelags glass.

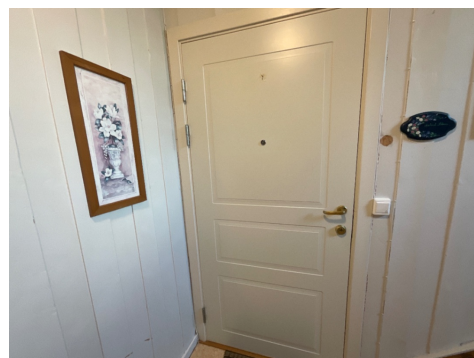
Inngangsdør

Leiligheten har en malt, brann og lydklassifisert entrédør med kikkehullkikkert.

Døren er byttet i senere tid, men jeg har ingen opplysninger om dørens årstall.

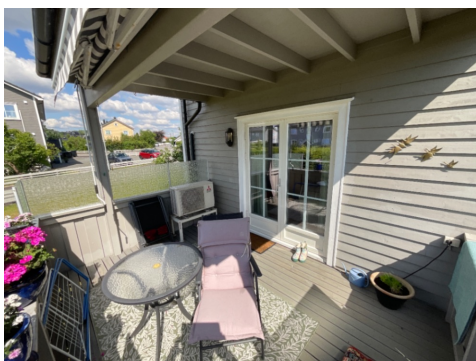
Terrasse

- Rekkverket er for lavt i forhold til dagens krav til rekkverkshøyder.
- Det er avvik:

- Tiltak:
- Det er ikke krav om utbedring av rekkverkshøyde opp til dagens forskriftskrav.

Tilstandsgraden kan forbedres ved å vedlikeholde trepanel på rekkverk. Konsekvensene er at skadene forverres og påvirker og skader andre bygningsdeler.

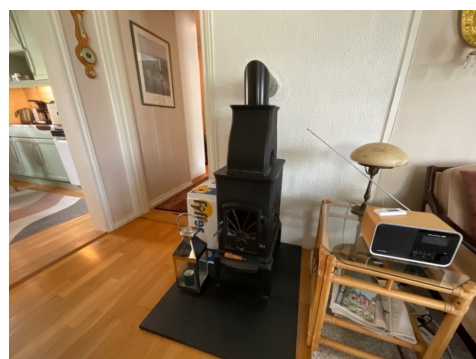
Pipe og lukket ovn i stuen

Til boligen er det en mursteinspipe, til pipen er det tilkoblet en Dovre ovn og sotluken er plassert i kjelleren.  
Pipen er pusset med skruktur og er malt.

Eier opplyser om det 2013 i var tilsyn på adressen og ingen avvik ble funnet.

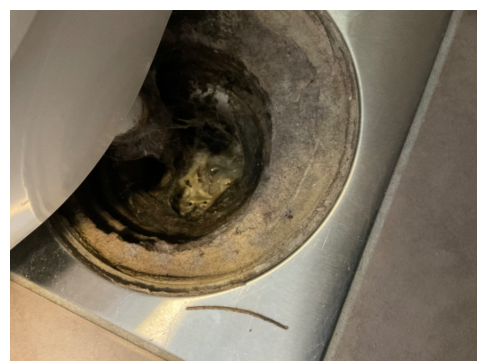
Sluk på baderom

Det er nyere stålsluk og smøremembran med ukjent utførelse.

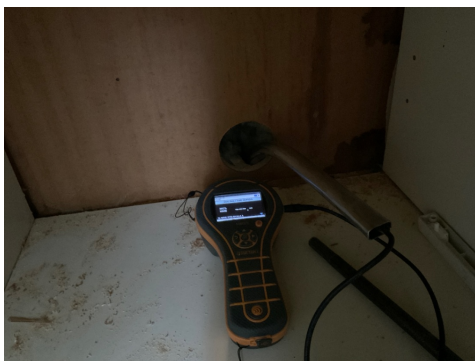
Hulltaking i kjøkkenskap

Jeg har foretatt hulltaking i kjøkkenveggen, tilliggende konstruksjon uten å påviste fukt inne i konstruksjonen.

Hulltakingen er gjort på en tilfeldig plass i våtrommet, hvor det er sannsynlig at det kan være fuktighet, sett opp mot fuktbelastningen i rommet.

Jeg kan ikke gi noen absolutt garanti for de andre veggene i rommet.

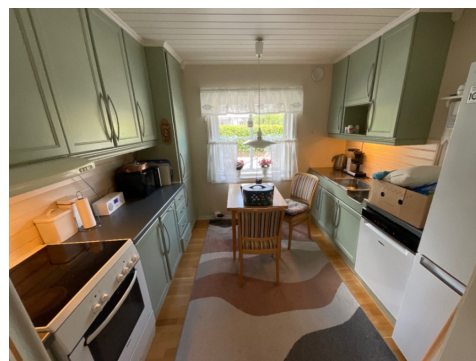
Kjøkken

Tilstandsgrad to er gitt fordi kjøkkenfrontene og benkeplaten har skader, og svelling på grunn av fuktighet.

Dette avviket har ikke betydning for kjøkkenets funksjon, men for å forbedre tilstandsgraden må dørrfrontene vedlikeholdes eller skiftes.

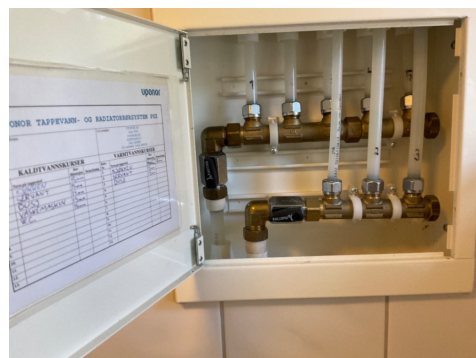
Rør i rør skap på baderom

Hoved stoppekranen til leiligheten er i rør i rør skapet.

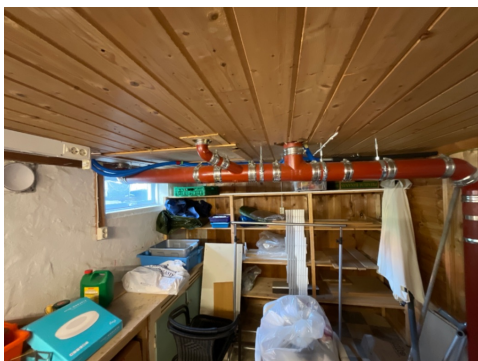
Det er avløpsrør av støpejern synlig i kjellerboden.  
Eier opplyser om avløpsrørene ble byttet i forbindelse med oppgraderingene av baderommene.

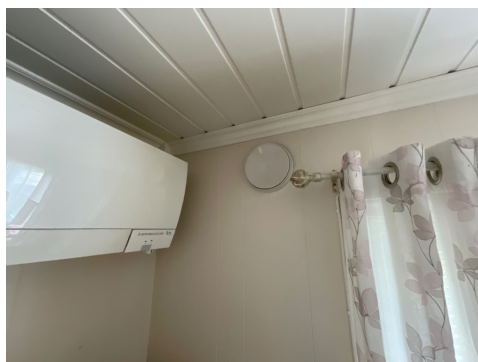
Lufterventil i stuen

Boligen har naturlig ventilasjon gjennom lufterventiler i veggene i alle rom.

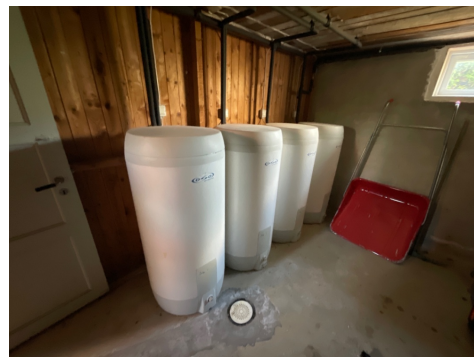
Boligen har en 200 liters OSO varmtvannstank plassert i felles bod i kjelleren.

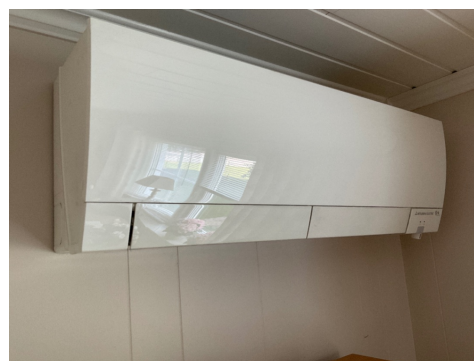
Varmepumpe

Leiligheten har en luft til luft varmepumpe, innerdelen er montert i stuen og ytterdelen montert på terrassen.

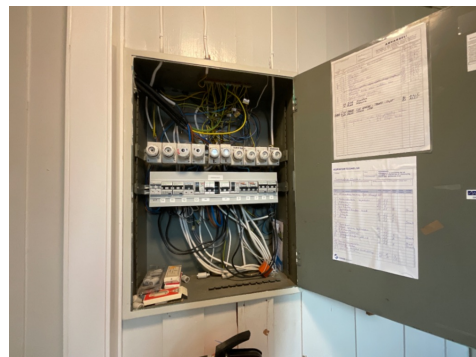
Sikringsskap i felles trappegang

10. Er det tegn på at kabelinnføringer og hull i inntak og sikringsskap ikke er tette, så langt dette er mulig å sjekke uten å fjerne kapslinger?  
**Nei**
11. Finnes det kursfortegnelse, og er den i samsvar med antall sikringer?  
**Ja**
12. Foreta en helhetsvurdering av det elektriske anlegget, dets alder, allmenne tilstand og fare for liv og helse. Bør det elektriske anlegget ha en utvidet el-kontroll?  
**Ja Jeg anbefaler ny eier en utvidet el-kontroll for å avdekke tilstanden, med begrunnelse i eldre skrusukringer.**
