Tilstandsrapport

Boligbygg med flere boenheter

Olaf Bulls vei 5 A, 0765 OSLO

Befaringsdato: 17.01.2025

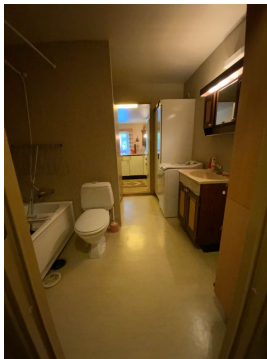
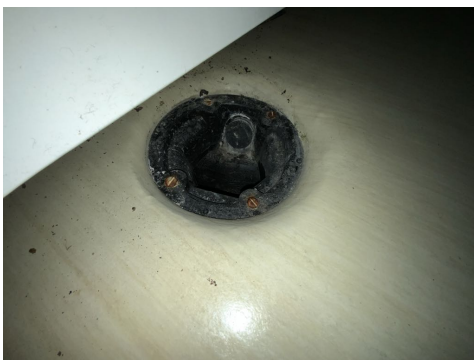
Eldre hovedbad fra byggeår. Ingen dokumentasjon på badets oppføring foreligger. Gjenværende forventet levetid vurderes som utgått det kommende oppussing av våtrommet i sin helhet med nytt sluk, nytt belegg/membran, innredning og overflater m.m på kort sikt er påregnelig. Det oppfordres til fortsatt bruk av badekar eller oppsett av dusjkabinett der direkte vannbelastning på gulv bør unngås da det er manglende tetthet på overganger generelt der vannbelastning på gulv kan medføre skader i tilstøtende konstruksjoner. Sluk fra byggeår der levetid vurderes som utgått. Naturlig ventilasjon. Belegg på gulvet og tapet på vegg. Heldekkende servant på underskap, speil og belysning. Klosett og badekar. Tg 3 er satt grunnet at badet er fra opprinnelig før 1997 og regler fra ny avhendingslov 2022 med synlige avvik på de tekniske utførelser.

Kontroll av sluk.

- Våtrommet må totalrenoveres. Alle forhold med tettesjikt, våtsone, sluk m.m. må dokumenteres.

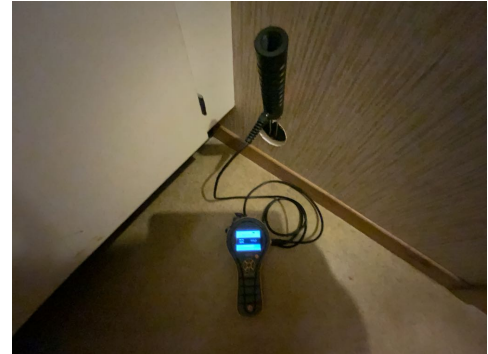
3. ETASJE > BAD 2

Hulltaking er foretatt uten å påvise unormale forhold. Hulltaking er foretatt ved/i Bod.

Utført hulltaking.

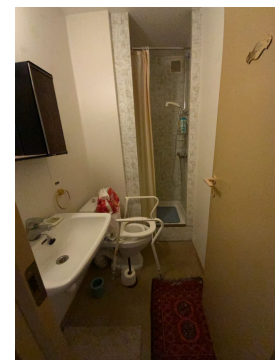
3. ETASJE > BAD 2

Eldre gjestebad fra opprinnelig før 1997. Ingen dokumentasjon på badets oppføring foreligger. Gjenværende forventet levetid vurderes som utgått det kommende oppussing av våtrommet i sin helhet med nytt sluk, nytt belegg/membran, innredning og overflater m.m på kort sikt er påregnelig. Det oppfordres til fortsatt bruk av badekar eller oppsett av dusjkabinett der direkte vannbelastning på gulv bør unngås da det er manglende tetthet på overganger generelt der vannbelastning på gulv kan medføre skader i tilstøtende konstruksjoner. Sluk fra byggeår der levetid vurderes som utgått. Naturlig ventilasjon. Belegg på gulvet og tapet på vegg. Servant, speil og belysning. Klosett og dusj. Tg 3 er satt grunnet at badet er fra opprinnelig før 1997 og regler fra ny avhendingslov 2022 med synlige avvik på de tekniske utførelser.

- Våtrommet må totalrenoveres. Alle forhold med tettesjikt, våtsone, sluk m.m. må dokumenteres.

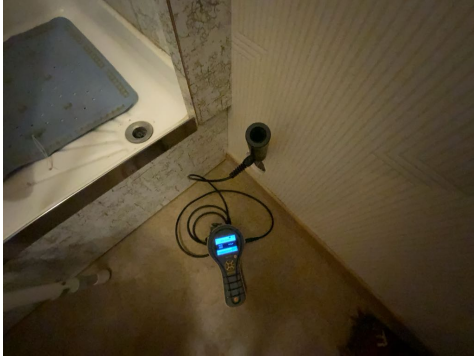
Hulltaking er foretatt uten å påvise unormale forhold. Hulltaking er foretatt ved/i Inne på badet.

Utført hulltaking.

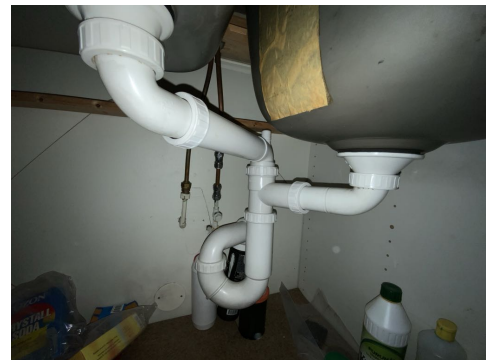
Rørpropplegging av eldre kobberrør. Røranlegget er ikke kontrollert av den grunn at dette krever spesielt utstyr og kompetanse. Med tanke på alder og materialvalg ansees rør som tilfredsstillende men kommende modernisering av rørpropplegging kan heller ikke utelukkes på sikt. Ingen negative avvik observert, og/eller opplyst av eier.

Besiktigelse av røropplegg.

- I forbindelse med oppgradering av våtrom vil det være naturlig med utskiftning av rør.
- Det er ikke behov for utbedringstiltak siden anlegget fungerer i dag, men ut ifra alder kan skader plutselig oppstå på eldre anlegg.
