# Tilstandsrapport

Enebolig

Norrønaveien 1 B, 1963 FOSSER

Befaringsdato: 25.04.2025

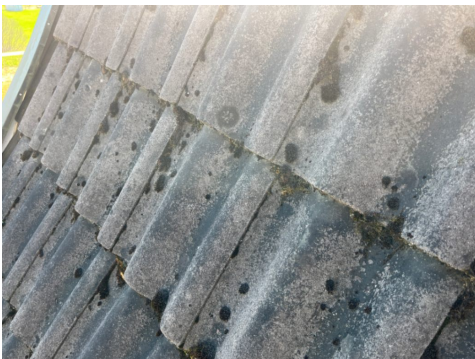
Takshingel med slitasje. Det kan ikke utelukkes utskifting av takshingel.

Mose og slitasje.

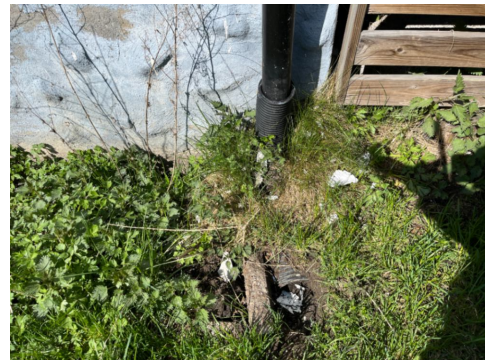
Takvann går rett ut på grunn ved grunnmur

Det er ikke krav om montering av snøfangere. Det anbefales dog montering av snøfanger i områder det er naturlig og ferdes.

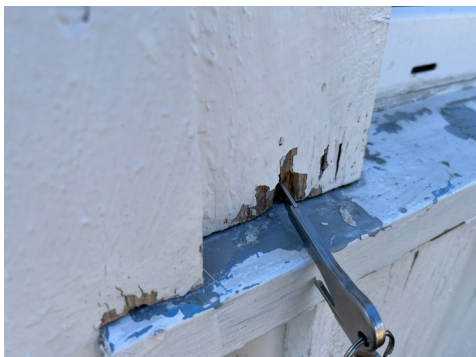
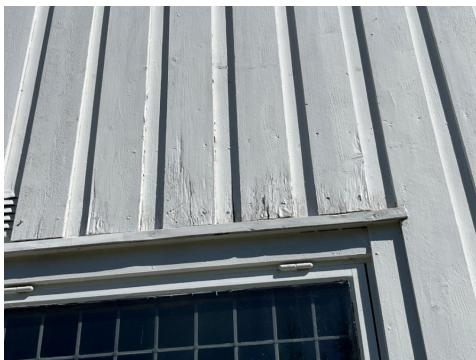
Det er liten eller ingen lufting i nedre kant av kledning. Spredte råteskader i kledning og værslitt oppsprukket kledning. Mye flass i overflatebehandling.

Råteskader i kledning

Råteskadet kledning må påregnes skiftet. Det må påregnes vask/rens og overflatebehandling av kledning.

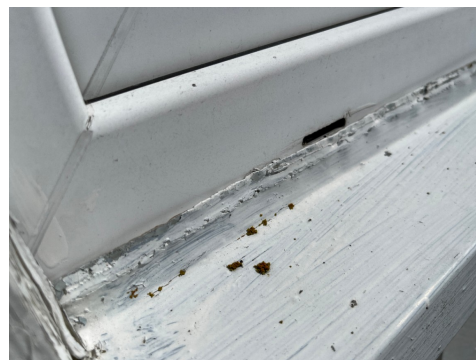
Beslag på vinduer må monteres korrekt. Det er i dag fare for at vann/fuktighet kan trenge inn i konstruksjon og forårsake fukt/råteskader.

Beslag ligger mot vindu. Åpent bak beslag.

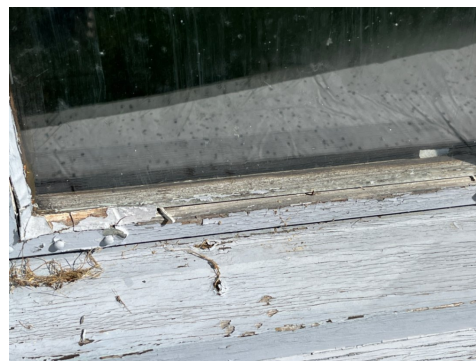
Vinduer med begynnende råteskader og manglende kitt rundt glass.

Værslitt, manglende kitt rundt glass.

Det bør påregnes utskifting av vinduer i kjeller.

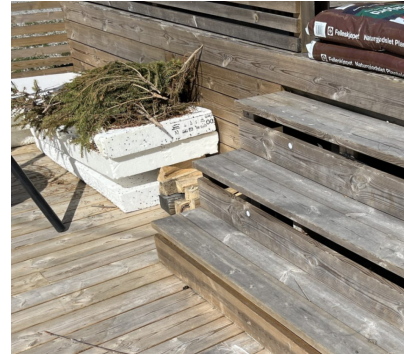
Manglende rekkverk

- Rekkverk må monteres for å lukke avviket.

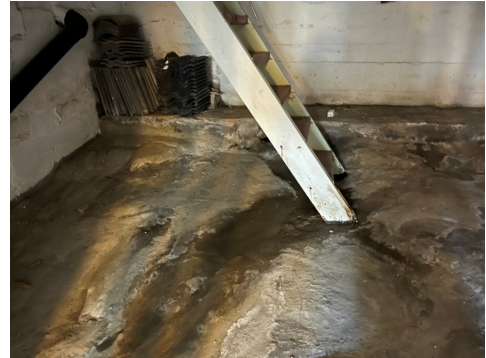
Det er synlig fjell i kjeller. Ved denne løsning er det naturlig med noe fuktighet inn kjeller.

Synlig vann på fjell i kjeller

Det bør foretas tiltak for å begrense fuktgjennomtrengning inn i kjeller. Høyt fuktnivå i kjeller vil kunne forårsake fukt/råteskader på organisk materiale i kjeller. Og eller i bjelkelag.

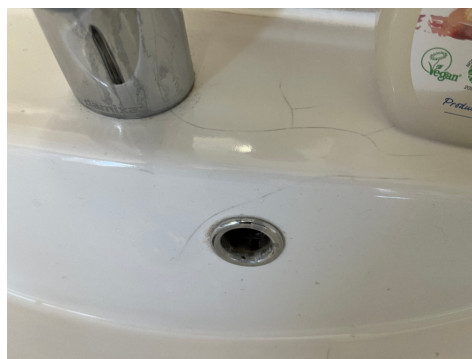
Det noe riss i servant. Ukjent årsak.

Riss i servant

Servant fungere med dette avviket. Eventuell utskifting /utbedring avhenger av krav til standard.

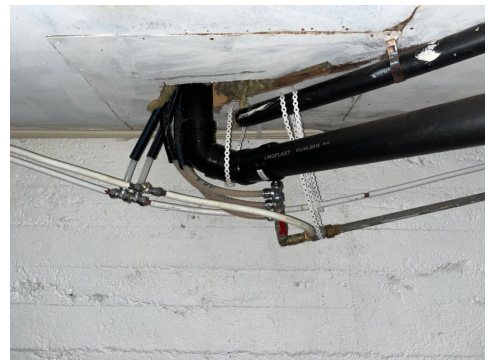
Røranlegg i kjeller

- Det er ikke behov for utbedringstiltak siden anlegget fungerer i dag, men ut ifra alder kan skader plutselig oppstå på eldre anlegg.
- Anlegget bør sjekkes av fagperson.

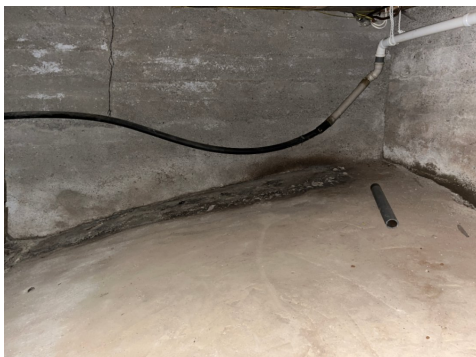
Avløpsrør fra kjøkken

- Andre tiltak:
  - Anlegget bør sjekkes av fagperson.
  - Det er ikke behov for utbedringstiltak siden anlegget fungerer i dag, men ut ifra alder kan skader plutselig oppstå på eldre anlegg.
- Avløpsrør bør sjekkes av fagperson. Avløpsrør fra kjøkken må skiftes ut og festes tilstrekkelig.
- Ved eventuell skade på rør vil avløpsvann renne ut i kjeller.

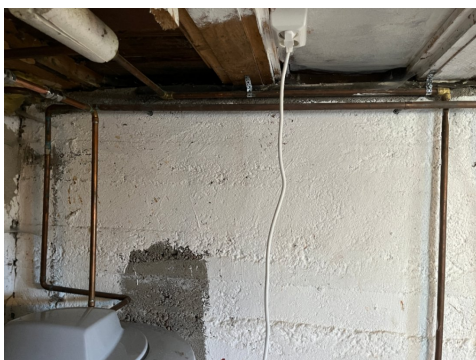
Bereder tilkoblet vanlig stikkontakt.

- Det bør etableres tilfredsstillende el-tilkobling etter gjeldende forskrift.

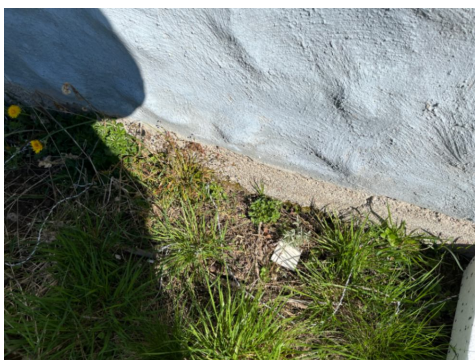
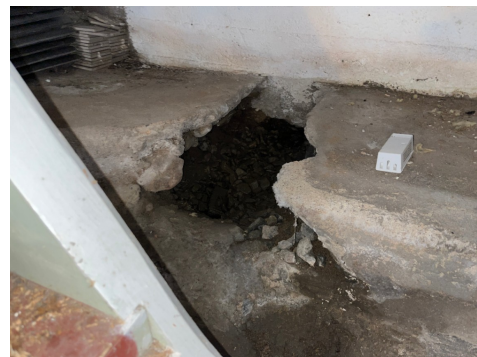
Dreneringen og utvendig fuktsikring er, antatt, fra 1940. Det er ikke synlig tettesjikt på grunnmur.

- Det mangler, eller på grunn av alder er det sannsynlig at det mangler, utvendig fuktsikring av grunnmuren ved kjeller/underetasje.
- Mer enn halvparten av forventet levetid på drenering er overskredet.
- Det er ut ifra observasjoner konstatert at drenering/tettesjikt har funksjonssvikt/svært begrenset effekt.

Ingen fuktsikring utvendig på grunnmur

Synlig vann i kjeller.

- Overvåk tilstanden jevnlig. For å få tilstandsgrad 0 eller 1 må dreneringen skiftes ut, men tidspunktet for når dette er nødvendig er vanskelig å si noe om. Bruken av underetg/kjeller vil og være avgjørende.
- Det må foretas utskiftning av drenering/tettesjikt.
- Tiltak for redrenering rundt boligen kan ikke utelukkes.

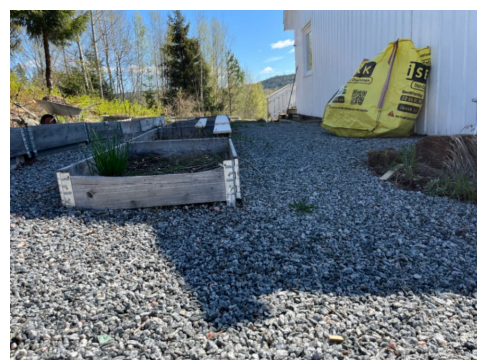
Terreng med noe fall mot grunnmur

Det vil være naturlig å foreta terrengjustering i forbindelse med redrenering av boligen.
