aktiv.

Norrønaveien 1B, 1963 FOSSER

**Familievennlig bolig med sjarmerende arkitektur, beliggende på en høyde med stor tomt. 2 garasjer, en med 2 hestebokser**

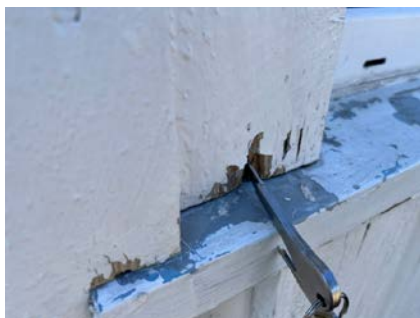
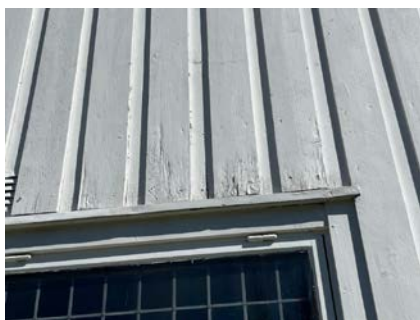
Veggene har bindingsverkskonstruksjon fra byggeår. Fasade/kledning har stående bordkledning. Liggende kledning i gavlvegger. Vurdering av avvik: Det er ingen eller liten lufting i nedre kant av kledning mot grunnmur. Det er påvist spredte råteskader i bordkledningen. Det er værslitt/oppsprukket trevirke/trepaneler. Det er liten eller ingen lufting i nedre kant av kledning. Spredte råteskader i kledning og værslitt oppsprukket kledning. Mye flass i overflatebehandling.

Råteskader i kledning

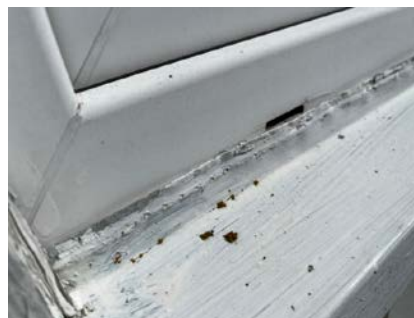
Bygningen har malte trevinduer med 2-lags glass og PVC vinduer med 3-lags glass. PVC vinduer fra 2015. Trevinduer fra 1982 og 87. Iht. dato på produkt. Vurdering av avvik: Det er påvist at enkelte vinduer er vanskelig å åpne/lukke. Det er påvist avvik rundt innsettsdetaljer. Vinduer i toalett og vindfang er fuget tette og lar seg ikke åpne. Utvendig beslagløsning på PVC vinduer er ikke utført iht. monteringsanvisning. Det er glippe mellom beslag og vindu.

Beslag ligger mot vindu. Åpent bak beslag.

Beslag på vinduer må monteres korrekt. Det er i dag fare for at vann/fuktighet kan trenge inn i konstruksjon og forårsake fukt/råteskader.

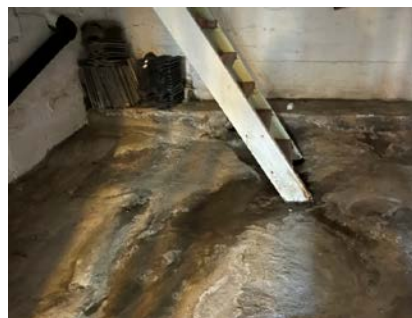
Gulvet er av betong. Veggene har betong/mur. Hulltaking er ikke foretatt. Rommet har en konstruksjon som gjør hulltaking unødvendig. Punktet må sees i sammenheng med 'Drenering'. Vurdering av avvik: Det er påvist synlig fuktighet på mur/gulv i kjeller. Det er synlig fjell i kjeller. Ved denne løsning er det naturlig med noe fuktighet inn kjeller. Det ble funnet renne under grunnmur og inn i kjeller. Synlig vann på grunn inn ved denne renne.

Synlig vann på fjell i kjeller

Det bør foretas tiltak for å begrense fuktgjennomtrengning inn i kjeller. Høyt fuktnivå i kjeller vil kunne forårsake fukt/råteskader på organisk materiale i kjeller. Og eller i bjelkelag.

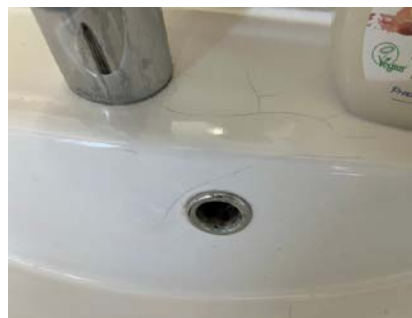
Servantskap med slette fronter og hel servant. Overskap og speile på vegg. Gulvstående toalett, dusjkabinett og opplegg for vaskemaskin. Årstall: 2015 Kilde: Tidligere salgsoppgaver. Vurdering av avvik: Det er påvist riss/sprekker i utstyr på våtrommet. Det noe riss i servant. Ukjent årsak.

Riss i servant

Servant fungerer med dette avviket. Eventuell utskifting /utbedring avhenger av krav til standard.

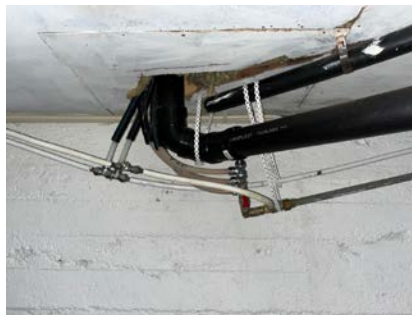
Innvendige vannledninger er av kobber, ukjent alder. Det er rør i rør vannrør til bad i 2.etg. Fra 2015. Vurdering av avvik: Det er påvist ufagmessig utførelse av vannledninger. Mer enn halvparten av forventet brukstid er passert på innvendige vannledninger.

Røranlegg i kjeller

- Det er ikke behov for utbedringstiltak siden anlegget fungerer i dag, men ut ifra alder kan skader plutselig oppstå på eldre anlegg.
- Anlegget bør sjekkes av fagperson.

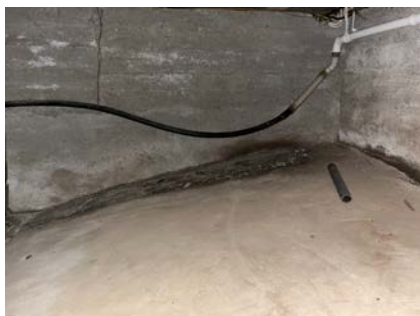
Det er avløpsrør av plast. Vurdering av avvik: Det er påvist ufagmessig utførelse av avløpsledninger. Mer enn halvparten av forventet brukstid er passert på innvendige avløpsledninger. Avløpsrør fra kjøkken utført med fleksibelt rør. Deler av rør med motfall, samt dårlig innfesting av rør.

Ved eventuell skade på rør vil avløpsvann renne ut i kjeller.

Avløpsrør fra kjøkken

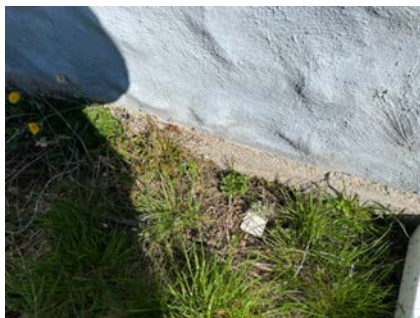
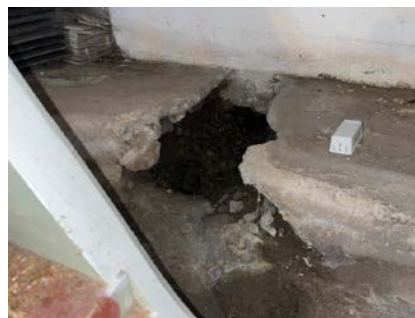
Dreneringen og utvendig fuktsikring er, antatt, fra 1940. Det er ikke synlig tettesjikt på grunnmur. Punktet må sees i sammenheng 'Rom under terreng'. Vurdering av avvik: Det mangler, eller på grunn av alder er det sannsynlig at det mangler, utvendig fuktsikring av grunnmuren ved kjeller/underetasje. Mer enn halvparten av forventet levetid på drenering er overskredet. Det er ut ifra observasjoner konstatert at drenering/tettesjikt har funksjonssvikt/svært begrenset effekt.

Ingen fuktsikring utvendig på grunnmur

Synlig vann i kjeller.

- Overvåk tilstanden jevnlig. For å få tilstandsgrad 0 eller 1 må dreneringen skiftes ut, men tidspunktet for når dette er nødvendig er vanskelig å si noe om. Bruken av underetg/kjeller vil og være avgjørende.
- Det må foretas utskiftning av drenering/tettesjikt.
- Tiltak for redrenering rundt boligen kan ikke utelukkes.
