Norrønaveien 1B, 1963 FOSSER

**Familievennlig bolig med sjarmerende arkitektur, beliggende på en høyde med stor tomt. 2 garasjer, en med 2 hestebokser**

| Tilstandsrapport ..... | 49 |

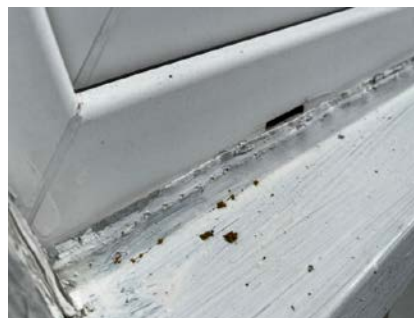
Bygningen har malte trevinduer med 2-lags glass og PVC vinduer med 3-lags glass. PVC vinduer fra 2015. Trevinduer fra 1982 og 87. Iht. dato på produkt. Vurdering av avvik: Det er påvist at enkelte vinduer er vanskelig å åpne/lukke. Det er påvist avvik rundt innsettsdetaljer. Vinduer i toalett og vindfang er fuget tette og lar seg ikke åpne. Utvendig beslagløsning på PVC vinduer er ikke utført iht. monteringsanvisning. Det er glippe mellom beslag og vindu.

Beslag ligger mot vindu. Åpent bak beslag.

Beslag på vinduer må monteres korrekt. Det er i dag fare for at vann/fuktighet kan trenge inn i konstruksjon og forårsake fukt/råteskader.

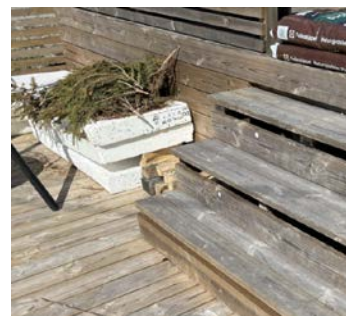
Trapp mellom terrasse og platting, oppført i impregnert treverk. Manglende rekkverk på trapp. Årstall: 2024 Kilde: Eier. Vurdering av avvik: Det er ikke montert rekkverk.

Manglende rekkverk

- Rekkverk må monteres for å lukke avviket.

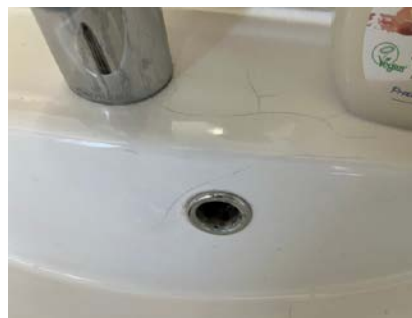
Servantskap med slette fronter og hel servant. Overskap og speile på vegg. Gulvstående toalett, dusjkabinett og opplegg for vaskemaskin. Årstall: 2015 Kilde: Tidligere salgsoppgaver. Vurdering av avvik: Det er påvist riss/sprekker i utstyr på våtrommet. Det noe riss i servant. Ukjent årsak.

Riss i servant

Servant fungere med dette avviket. Eventuell utskifting /utbedring avhenger av krav til standard.

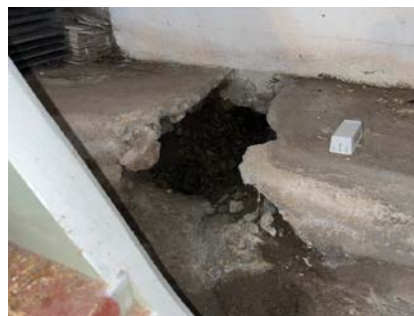
Dreneringen og utvendig fuktsikring er, antatt, fra 1940. Det er ikke synlig tettesjikt på grunnmur. Punktet må sees i sammenheng 'Rom under terreng'. Vurdering av avvik: Det mangler, eller på grunn av alder er det sannsynlig at det mangler, utvendig fuktsikring av grunnmuren ved kjeller/underetasje. Mer enn halvparten av forventet levetid på drenering er overskredet. Det er ut ifra observasjoner konstatert at drenering/tettesjikt har funksjonssvikt/svært begrenset effekt.

Ingen fuktsikring utvendig på grunnmur

Synlig vann i kjeller.

- Overvåk tilstanden jevnlig. For å få tilstandsgrad 0 eller 1 må dreneringen skiftes ut, men tidspunktet for når dette er nødvendig er vanskelig å si noe om. Bruken av underetg/kjeller vil og være avgjørende.
- Det må foretas utskiftning av drenering/tettesjikt.
- Tiltak for redrenering rundt boligen kan ikke utelukkes.
