Norrønaveien 1B, 1963 FOSSER

**Familievennlig bolig med sjarmerende arkitektur, beliggende på en høyde med stor tomt. 2 garasjer, en med 2 hestebokser**

| Tilstandsrapport ..... | 49 |

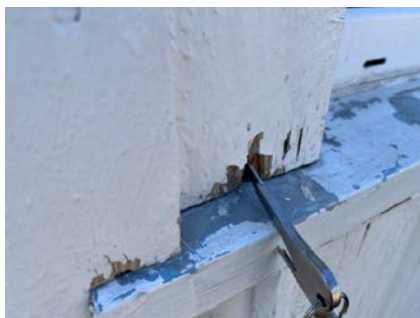
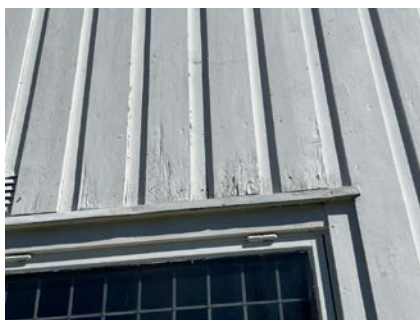
Veggene har bindingsverkskonstruksjon fra byggeår. Fasade/kledning har stående bordkledning. Liggende kledning i gavlvegger. Vurdering av avvik: Det er ingen eller liten lufting i nedre kant av kledning mot grunnmur. Det er påvist spredte råteskader i bordkledningen. Det er værslitt/oppsprukket trevirke/trepaneler. Det er liten eller ingen lufting i nedre kant av kledning. Spredte råteskader i kledning og værslitt oppsprukket kledning. Mye flass i overflatebehandling.

Råteskader i kledning

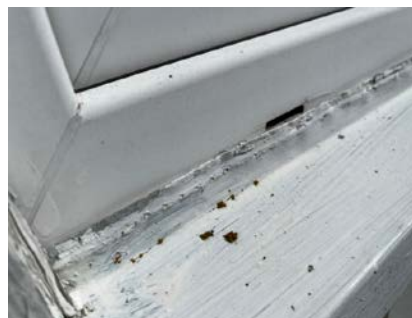
Bygningen har malte trevinduer med 2-lags glass og PVC vinduer med 3-lags glass. PVC vinduer fra 2015. Trevinduer fra 1982 og 87. Iht. dato på produkt. Vurdering av avvik: Det er påvist at enkelte vinduer er vanskelig å åpne/lukke. Det er påvist avvik rundt innsettsdetaljer. Vinduer i toalett og vindfang er fuget tette og lar seg ikke åpne. Utvendig beslagløsning på PVC vinduer er ikke utført iht. monteringsanvisning. Det er glippe mellom beslag og vindu.

Beslag ligger mot vindu. Åpent bak beslag.

Beslag på vinduer må monteres korrekt. Det er i dag fare for at vann/fuktighet kan trenge inn i konstruksjon og forårsake fukt/råteskader.

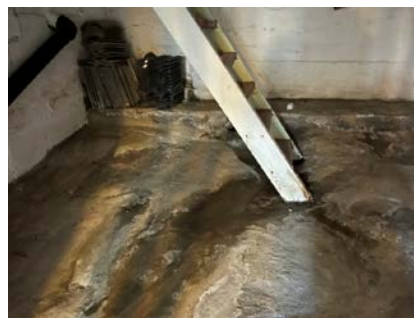
Gulvet er av betong. Veggene har betong/mur. Hulltaking er ikke foretatt. Rommet har en konstruksjon som gjør hulltaking unødvendig. Punktet må sees i sammenheng med 'Drenering'. Vurdering av avvik: Det er påvist synlig fuktighet på mur/gulv i kjeller. Det er synlig fjell i kjeller. Ved denne løsning er det naturlig med noe fuktighet inn kjeller. Det ble funnet renne under grunnmur og inn i kjeller. Synlig vann på grunn inn ved denne renne.

Synlig vann på fjell i kjeller

Det bør foretas tiltak for å begrense fuktgjennomtrengning inn i kjeller. Høyt fuktnivå i kjeller vil kunne forårsake fukt/råteskader på organisk materiale i kjeller. Og eller i bjelkelag.

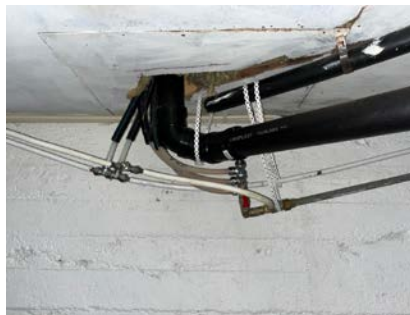
Innvendige vannledninger er av kobber, ukjent alder. Det er rør i rør vannrør til bad i 2.etg. Fra 2015. Vurdering av avvik: Det er påvist ufagmessig utførelse av vannledninger. Mer enn halvparten av forventet brukstid er passert på innvendige vannledninger.

Røranlegg i kjeller

- Det er ikke behov for utbedringstiltak siden anlegget fungerer i dag, men ut ifra alder kan skader plutselig oppstå på eldre anlegg.
- Anlegget bør sjekkes av fagperson.

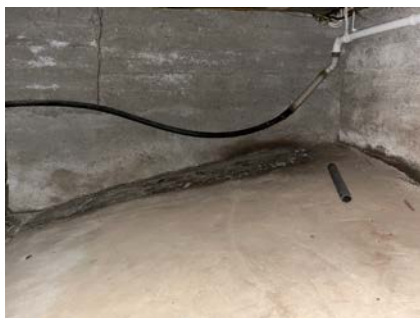
Det er avløpsrør av plast. Vurdering av avvik: Det er påvist ufagmessig utførelse av avløpsledninger. Mer enn halvparten av forventet brukstid er passert på innvendige avløpsledninger. Avløpsrør fra kjøkken utført med fleksibelt rør. Deler av rør med motfall, samt dårlig innfesting av rør.

Avløpsrør fra kjøkken

- Andre tiltak:
  - Anlegget bør sjekkes av fagperson.
  - Det er ikke behov for utbedringstiltak siden anlegget fungerer i dag, men ut ifra alder kan skader plutselig oppstå på eldre anlegg.
- Avløpsrør bør sjekkes av fagperson. Avløpsrør fra kjøkken må skiftes ut og festes tilstrekkelig.
- Ved eventuell skade på rør vil avløpsvann renne ut i kjeller.

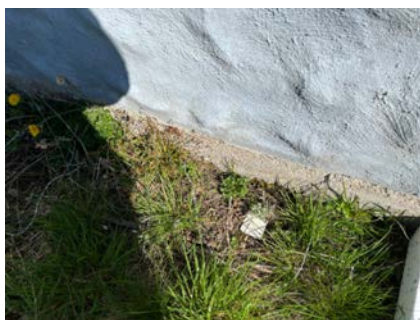
Dreneringen og utvendig fuktsikring er, antatt, fra 1940. Det er ikke synlig tettesjikt på grunnmur. Punktet må sees i sammenheng 'Rom under terreng'. Vurdering av avvik: Det mangler, eller på grunn av alder er det sannsynlig at det mangler, utvendig fuktsikring av grunnmuren ved kjeller/underetasje. Mer enn halvparten av forventet levetid på drenering er overskredet. Det er ut ifra observasjoner konstatert at drenering/tettesjikt har funksjonssvikt/svært begrenset effekt.

Ingen fuktsikring utvendig på grunnmur

- Overvåk tilstanden jevnlig. For å få tilstandsgrad 0 eller 1 må dreneringen skiftes ut, men tidspunktet for når dette er nødvendig er vanskelig å si noe om. Bruken av underetg/kjeller vil og være avgjørende.
- Det må foretas utskiftning av drenering/tettesjikt.
- Tiltak for redrenering rundt boligen kan ikke utelukkes.
