# Tilstandsrapport

Enebolig

Steinsetbygdvegen 2980, 2900 FAGERNES

Befaringsdato: 03.09.2025

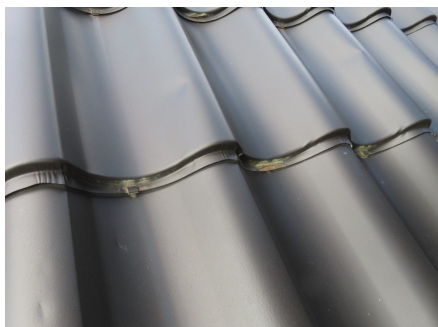
Det opplyses imidlertid om at i 2020 ble alle takplater/utv. overflater av takplatene vasket/rengjorde og sprøytemalt. Det opplyses også om at det dengang ble gitt 10 års garanti mot flassing på sprøytemalingen.

TG settes ihht opprinnelig alder.

Takplatene ses med fine overflater med unntak av noe mindre (og påregnelige) rustdannelser i dryppkant av platebunn. (Kantkorrosjon/rustdannelse i plateendene som følge av 'koking' og at vannet blir hengende på plateenden ved takutstikk lenge etter at det har sluttet å regne. Regnvannet vil vaske med seg sure forbindelser fra forurensninger og klorider fra salt som har lagt seg på taket, og disse stoffene vil samle seg ved plateenden. Påkjenningene på plateenden blir dermed større enn på platene for øvrig).

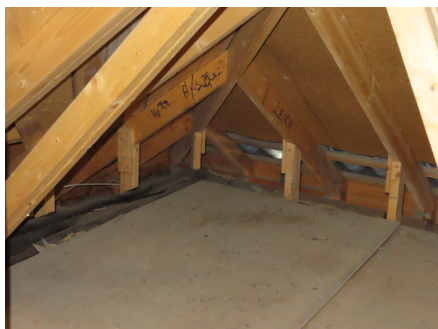
Del av åpne takkonstruksjoner inne på kaldloftet.

Su-taksplater es avsluttet ved vegg/er ikke ført helt ut i takrenne.

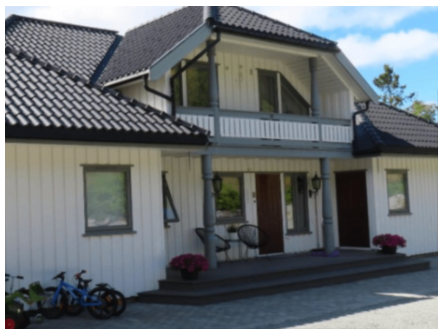
Overbygd inngangsparti med hovedadkomst dør samt dør inn til vaskerom. Leddport/kjørestor port til kjellerrom.  
Begge som utadlående.  
Øvrige dører i bygget som terrassedører.

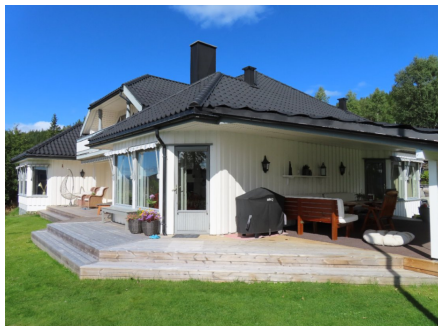
Pr. dd er kravet 100 cm høyde på samtlige terrasse og balkong/verandaløsninger som ligger mer enn 50 cm over terreng = Avvik på rekkverkshøyden i forhold til dagens krav.

Del avnyetablerte terrassearealer.  
Overbygd del.

- Det er ikke krav om utbedring av rekkverkshøyde opp til dagens forskriftskrav.

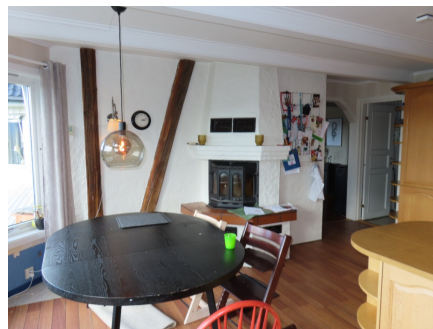
Kjøkken med innsatspeis, pusset og malt.

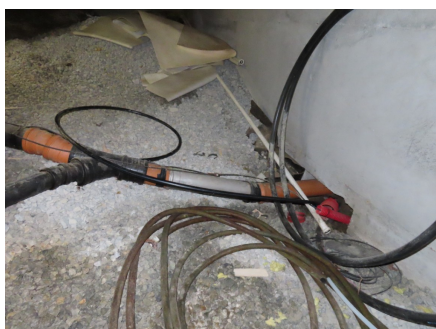
Jordingsmuffe på avløpsrøret (Stålrør med jordingskabel i kobber).

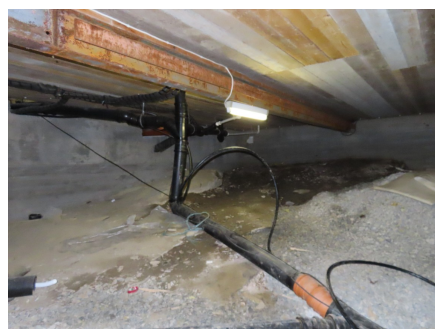
Samtlige avløpsrør ligger skjult samt som nedgravde, og uten mulighet for besiktigelse med unntak av endel åpent anlegg i kjeller.

Tilstandsgrad gitt iht alder.

Del av åpent etablert avløpsrør.

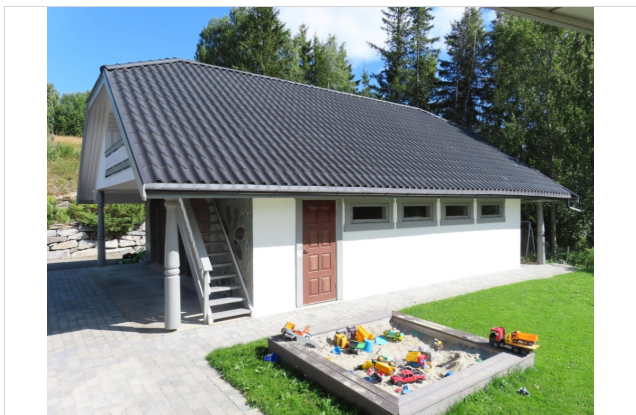
Merk råteskade i en av bærestolpene til bakre takoverbygg.

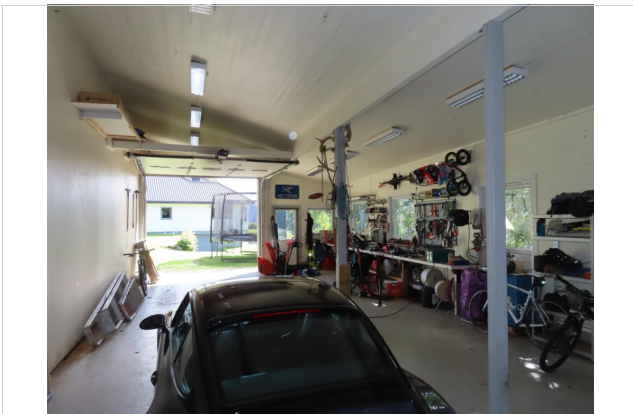
Teknisk gjennomgang viser noe mindre avvikende forhold, bla observert fall i bakre del av bygget, antatt pga setninger i terreng pga at bygget er fundamentert til fylling.
