# Tilstandsrapport

Helårsbolig benyttet som fritidsbolig

Drangedalsveien 2063, 3750 DRANGEDAL

Befaringsdato: 14.03.2025

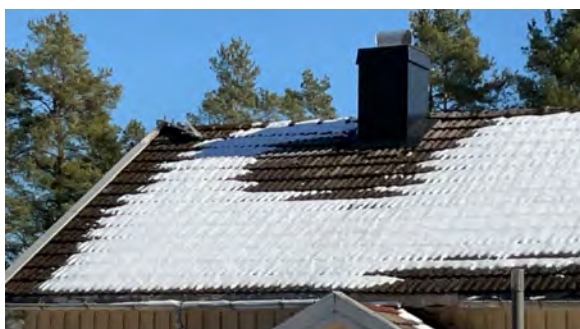
- Tidspunkt for utskiftning av takteking nærmer seg.
- Tidspunkt for utskiftning av undertak nærmer seg.

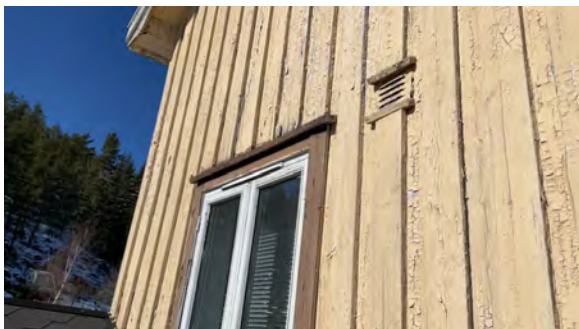
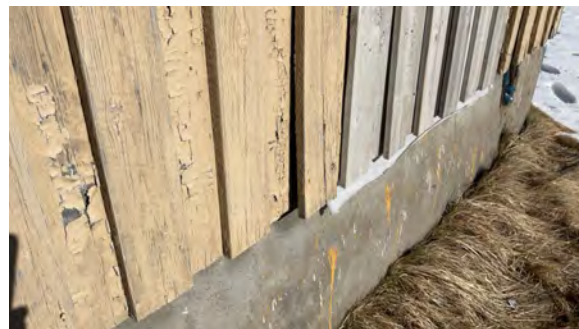
## TG 2 Veggkonstruksjon

Yttervegger i trekonstruksjon med trekledning. Tilstanden inne i veggene er ikke kontrollerbar uten destruktive inngrep. Det samme gjelder ev. isolasjon.

- Det er ingen eller liten lufting i nedre kant av kledning mot grunnmur.
- Det er påvist spredte råteskader i bordkledningen.

Kledningen har behov for vedlikehold og enkelte bord eller deler av kledningen må skiftes.

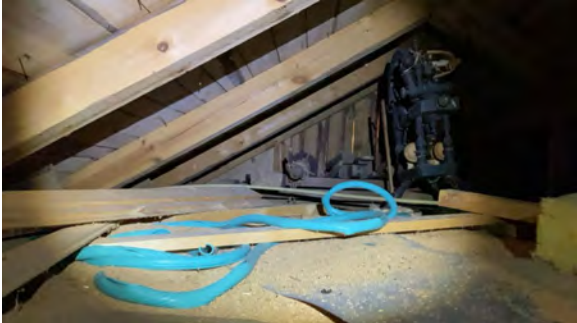
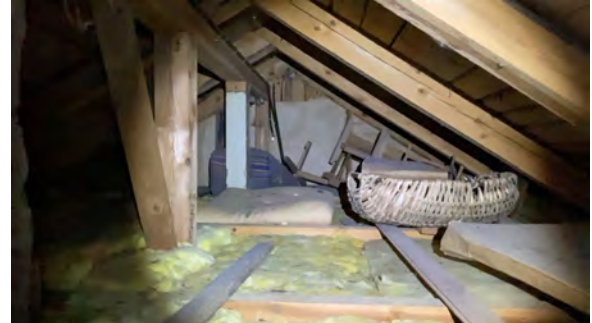
## TG 2 Takkonstruksjon/Loft

- Det er begrenset/dårlig ventilering av takkonstruksjonen.
- Det er påvist fuktskjolder/skader i takkonstruksjonen.

Det er skjolder etter fukt rundt pipa. Det ble ikke målt unormale verdier i fuktskjoldene på befaringsdagen.

Vedrørende fuktskjolder, se punktet «takteking».

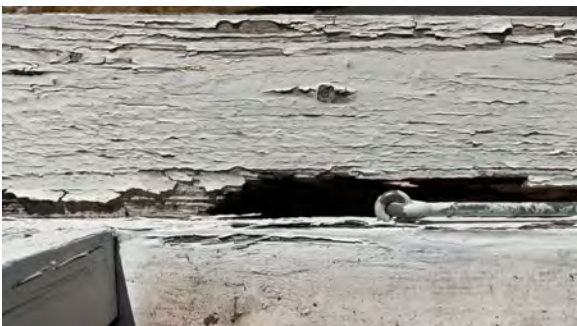
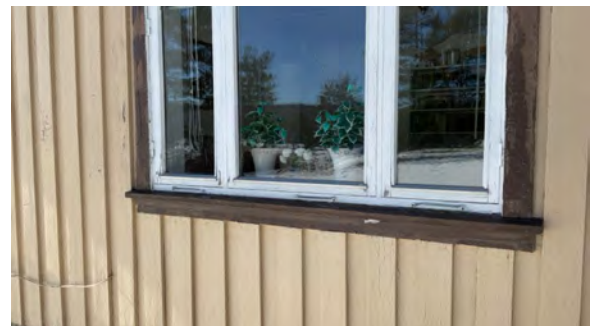
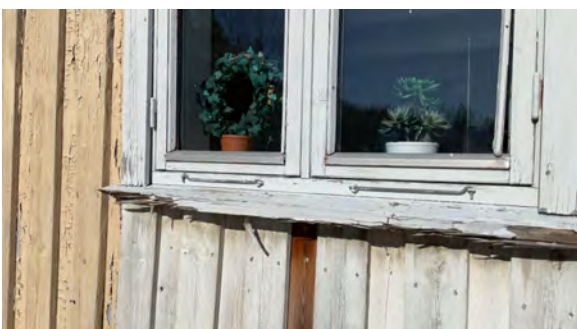
## TG 3 Vinduer

Vinduer, dels med isolerglass, dels med enle glass.

- Det er påvist at enkelte vinduer er vanskelig å åpne/lukke.
- Det er påvist vinduer med fukt/råteskader.
- Karmene i vinduer er slitte og det er sprekker i trevirket.

- Vinduer med råteskader må erstattes med nye.

På eldre vinduer må det påregnes vedlikehold, samt at enkelte må skiftes.

**Kostnadsestimat: 50 000 - 100 000**

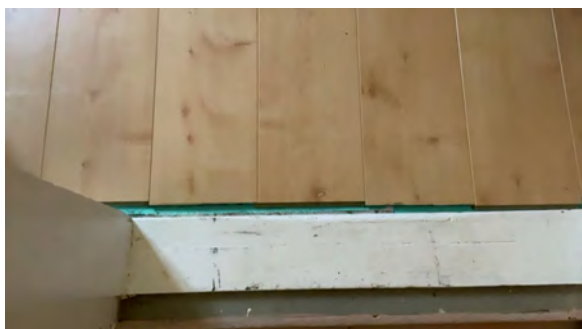
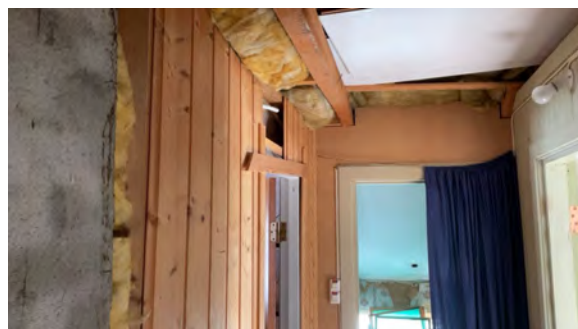
## TG 2 Dører

Bygningen har malt hovedytterdør.

- Det er påvist dører som er vanskelig å åpne eller lukke.
- Karmene i dører er værslitte utvendig og det er sprekker i treverket.

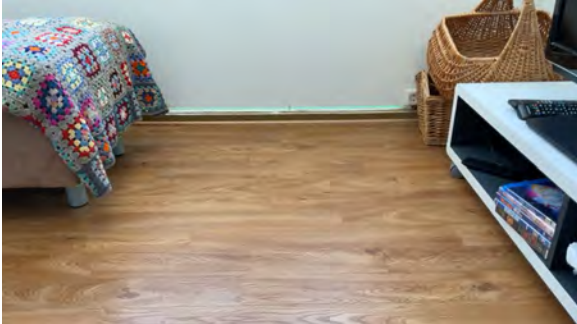
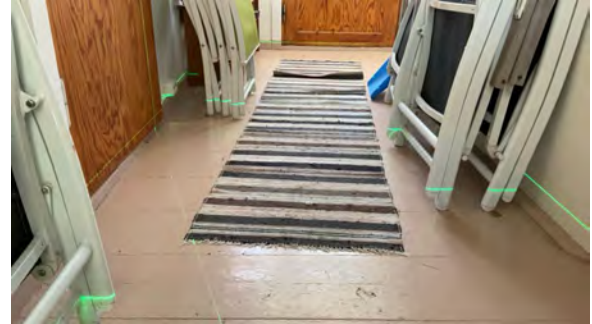
## TG 2 Etasjeskille/gulv mot grunn

- Det er målt høydeforskjell på mellom 15-30 mm gjennom hele rommet. Tilstandsgrad 2 gis med bakgrunn i standardens krav til godkjente måleavvik.

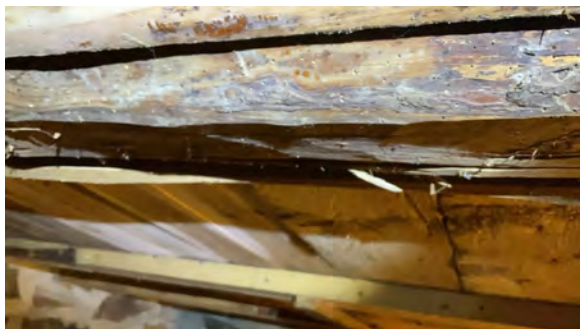
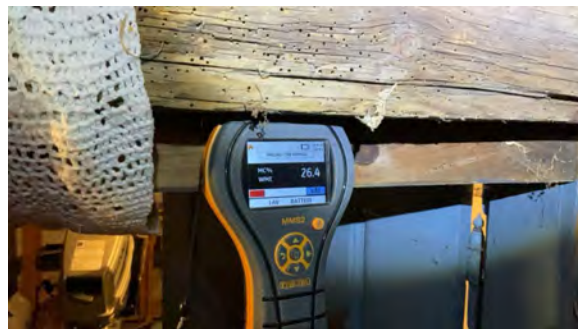
## TG 3 Kryp kjeller

- Det er ikke adkomst til deler av kryp kjelleren. Kryp kjeller er kun vurdert i tilgjengelige deler. Kryp kjeller regnes for å være en risikokonstruksjon som er utsatt for fukt- og råteskader i bunnsvill, trebjelkelaget og andre tilstøtende konstruksjoner, på grunn av fuktighet fra grunnen og kondensering ved temperaturforskjeller. Selv om det ikke er avdekket tegn på skader, betyr ikke dette nødvendigvis at det ikke foreligger skader i eller i forbindelse med kryp kjelleren.
- Det er ikke tilfredsstillende ventilering av kryp kjeller.
- Det er stedvis påvist fuktnivå som tilsier at konstruksjonen kan ha fuktskader.

Det ble målt fukt i treverket i kryp kjelleren på 26 %. Verdier over 18 % kan gi forhold der mugg/sopp kan utvikle seg.

Det ble funnet flyvehull etter treskadeinsekter (antatt stripet borebiller) Det vites ikke om det er et aktivt angrep. Generelt anses kryp kjeller som en risikokonstruksjon pga. høy skadefrekvens.

Det anbefales en kontroll og ev. behandling/ reparasjon utført av skadedyrkontrollerende firma.  
Det må påregnes forsterkninger eller utskiftninger av råteskadet treverk.

**Kostnadsestimat: 50 000 - 100 000**

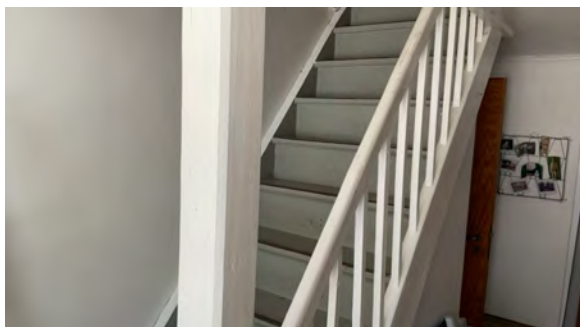
## TG 2 Innvendige trapper

Boligen har malt tretrapp.

- Det er ikke krav om utbedring av rekkverkshøyder opp til dagens krav.
- Håndløper bør monteres, men det var ikke krav på byggetidspunktet.

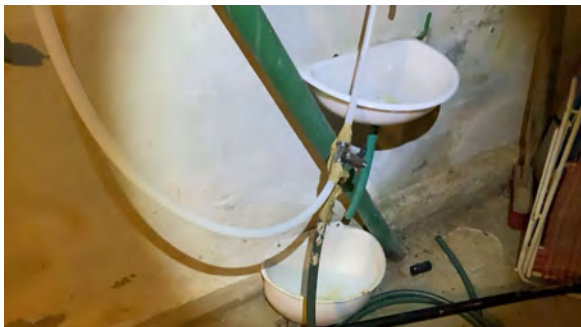
### TG 2 Avløpsrør

Det er avløpsrør av støpejern.

- Det er ikke behov for utbedringstiltak siden anlegget fungerer i dag, men ut ifra alder kan skader plutselig oppstå på eldre anlegg.

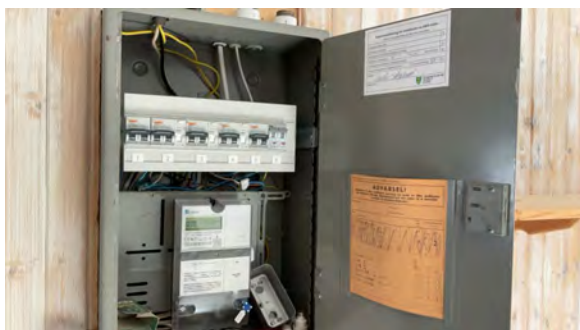
## TG 3 Elektrisk anlegg

Ja Det foreligger tilsynsrapport fra DE Nett, av 4/7-2024. Det er registrert avvik. Avvikene er ikke lukket.

Ja Avvik i tilsynsrapporten må lukkes. Kosnadsestimatet er usikkert.

Undertegnede har ikke kompetanse til å tilstandsvurdere elektriske anlegg, utover synlige og helt opplagte feil. El-anlegg bør kontrolleres av en autorisert el-installatør.

Kostnadsestimat: 10 000 - 50 000

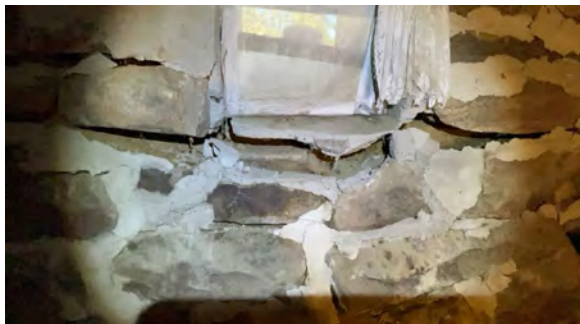
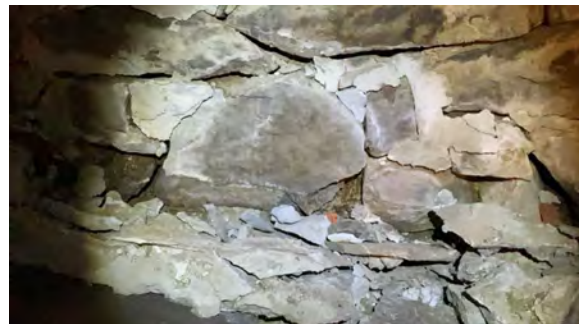
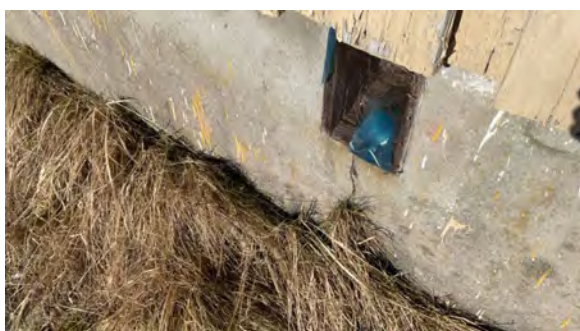
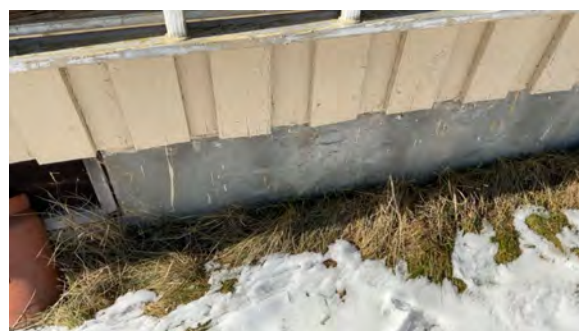
### Fuktsikring og drenering

Det er ikke drenert og grunnmuren er ikke fuktsikret. Det er ikke vanlig å drenere bolig med krypkjeller, men det bør brukes godt med drenerende masser samt lede taknedløp bort fra boligen.

- Det er registrert horisontalriss som er symptom på jordtrykk.
- Grunnmuren har sprekkdannelser.

Det er store sprekker i grunnmuren i det ene kjellerrommet.

Det ble ikke målt store skjevheter i huset eller registrert noe unormalt ved terrenget der sprekken er. Dette kan tyde på at det er jordtrykk som er årsaken til skadene.

- Påviste skader må utbedres.

**Kostnadsestimat: 50 000 - 100 000**
