Tilstandsrapport

Tøyenbekken 4, 0188 OSLO

Befaringsdato: 13.03.2025

Oppdragsnr.: 15882-2004

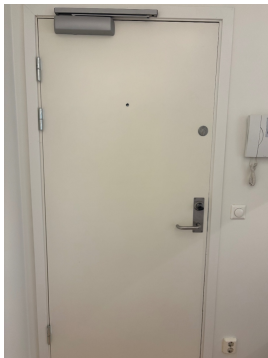
TG 1 Dører

Malt ytterdør.
Malt balkongdør med glassfelt.

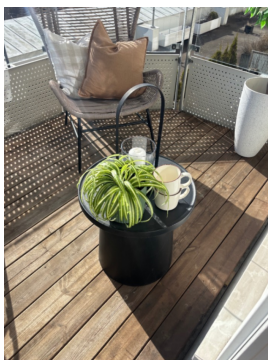
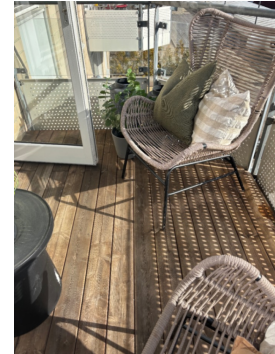
TG 1 Balkonger, terrasser og rom under balkonger

Utgang til balkong fra stue. Størrelse på ca 5 kvm. Tregulv..

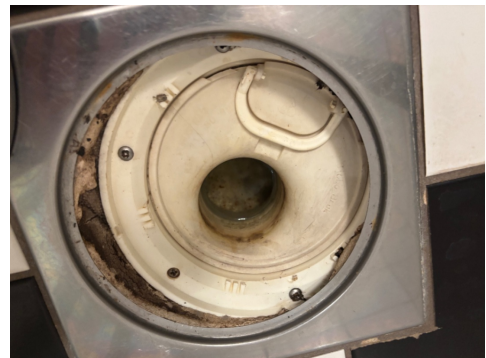
Det er plastsluk og ukjent tettesjikt/membran.

- Mer enn halvparten av forventet brukstid er passert på membranløsningen.

- Overvåk tilstanden jevnlig. For å få tilstandsgrad 0 eller 1 må tettesjiktet skiftes ut, men tidspunktet for når dette er nødvendig er vanskelig å si noe om.

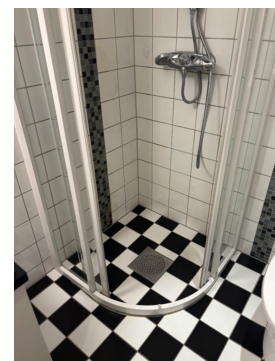
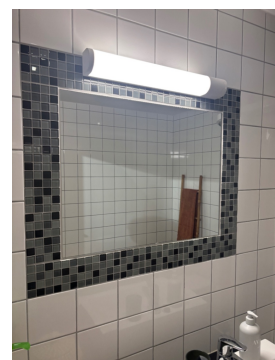
! TG 1 Sanitærutstyr og innredning

Toalett, servant, dusjhjørne og opplegg til vaskemaskin.
Speil og servantskap.

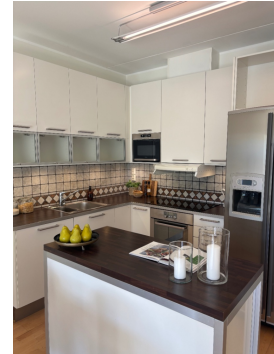
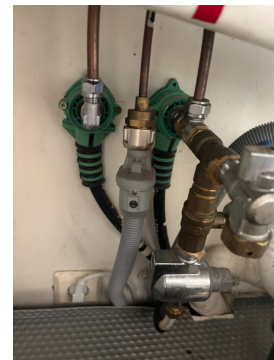
! TG 1 Overflater og innredning

Kjøkkeninnredning i hvit utførelse med laminat benkeplate med stålkant. Flisfelt. Int. platetopp/komfyr/oppvaskmaskin/micro. Oppvaskkum.

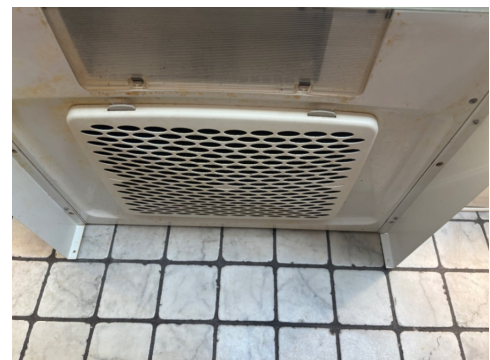
! TG 1 Avtrekk

Kjøkkenvifte med mekanisk avtrekk.

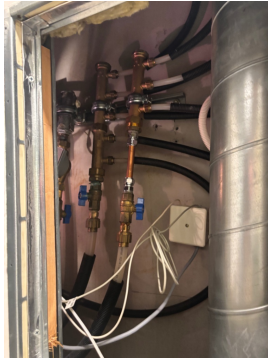
Innvendige vannledninger er av plast (rør i rør). Fordelerstokk plassert over tak, på bad/vaskerom.

Forventet brukstid for vannrør er 25-50 år. Røranlegget i boligen er ikke nærmere kontrollert og tilstandsvurdert på befaringen, ut over det som er synlig i rommene. Det er utført enkelte funksjonstesting av bl. batterier og vanntrykk i kran. En eventuell utvidet kontroll må utføres av en rørlegger. TG vurderes utifra normal forventet brukstid.

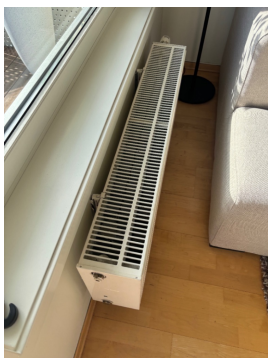
TG 1 Vannbåren varme

Sentralfyring med radiatorer.
