Bygdaveien 98 B 4333 OLTEDAL

Tilstandsrapport Eierskifte

Boligtype: Enebolig

Byggeår: 2009

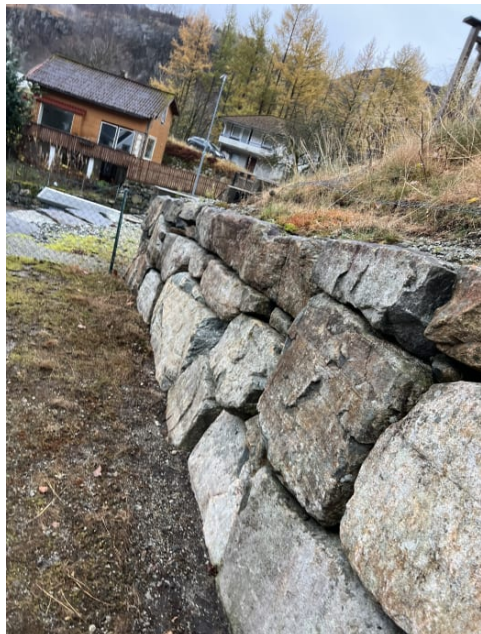
6.3 Støttemur

Det registreres mindre skjevhet/ retningsavvik og varierende glipper i mellom steingjerde av naturstein som ikke er unormalt i forstøtningsmuren av den type.

- Det registreres noe glipper/riss og enkelte mindre løse steiner i forstøtningsmuren, det er ikke montert gjerde på forstøtningsmur mot nabo øvre del terreng. Berørt område er dermed ikke sikret mot fall/klatring (barna sikring).
- Støttemur i betong ved felles innkjørsel til gårdsrommet er for lavt, under 90 cm, gjerde kan vurderes etablert ifbm sikring mot fall.

Påpekte forhold utbedres.
Rekkverk bør etableres i terreng over 0,5 m, for å øke personsikkerhet, sikring mot fall.
TG_3 Gjerde på forstøtningsmur mot nabo øvre del terreng Estimert kostnad kr. 10 000,-

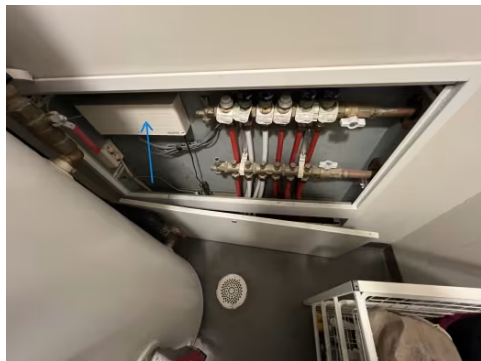
Samleskap.

Type anlegg	Gulvvarme
Er det utført arbeider på anlegget etter byggeår?	Nei
Har vannrør nådd en alder som gir økt risiko for skader eller følgeskader?	Nei
Er det tegn på skader ved gjennomføringer i vegg eller gulv?	Nei
Er det sprekker eller svellinger i overflatemateriale på gulv?	Nei
Er det påvist lekkasjer eller korrosjon ved synlige koblinger eller ventiler?	Nei
Oppsummering av vannbåren varme	TG-2
Røranlegget har lang levetid, men komponenter til anlegget anslås å ha en levetid på 15-20 år. TG.2_ Automatisk reguleringsventil er i ustand, for mer info om anlegg og tilstand konferer eier.	
Anbefalte tiltak / ytterligere undersøkelser anbefales	
Automatisk reguleringsventil er i ustand anbefales kontrollert/utbedret.

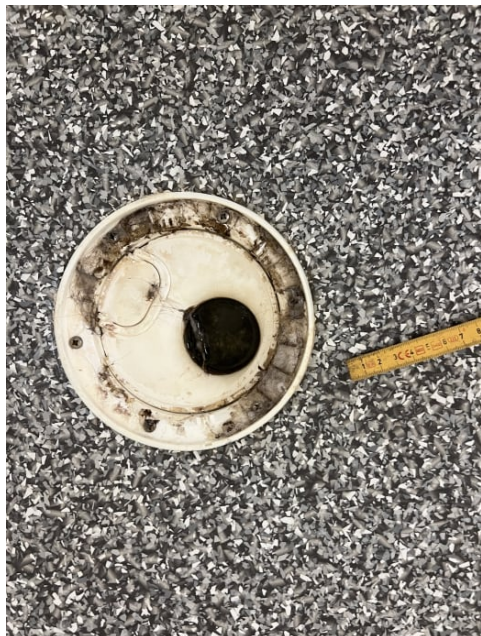
Mindre luftlommer under vinyl belegg rundt sluk.

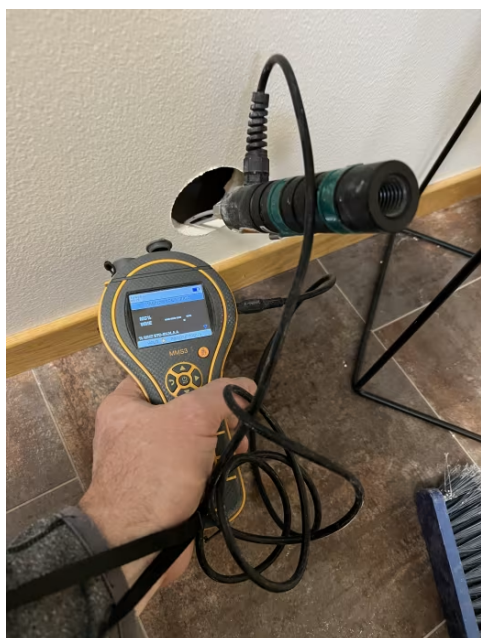
Det ble ikke registrert fukt.

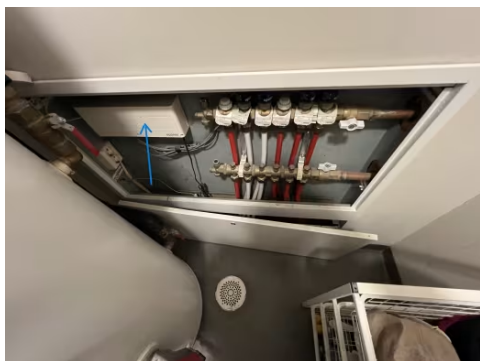
Samleskap, defekt styringsenhet.

- Hulrom i overflate vegg under samleskap og over sikringsskap i vegg.
- Mangelfullt oppbrett av vinylbelegg mot rørgjennomføring i gulvet ved stoppekran, anbefalt 25 mm, oppbrett glipper rundt rørgjennomføring.
- Vinylbelegg er ikke pusset i vegg.

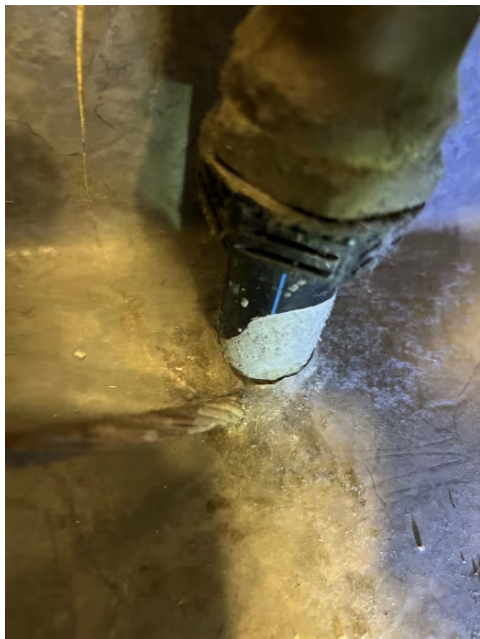
Glipper rundt rørgjennomføring.
