# Tilstandsrapport

Fritidsbolig

gnr. 42, bnr. 97, fnr. 2

Befaringsdato: 22.08.2025

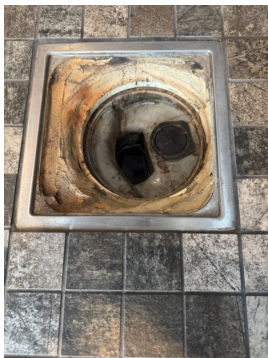
Sluk i dusjnische

To sluker. Membran er klemt ned i sluk, den ene sluken på golvet er det synlig membran. Imidlertid er det umulig å konstatere at den andre sluken, i dusjnischen, har membran som er klemt under klemring. Se bilde. Men egenerklæring til forrige eier bekrefter at det ble lagt ny membran i 2021.

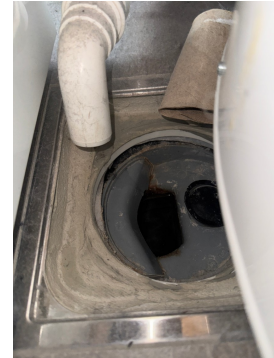
Sluk ved vaskemaskin
