# Tilstandsrapport

Boligbygg med flere boenheter

Lefsrødstien 11 D, 3174 REVETAL

Befaringsdato: 12.05.2025

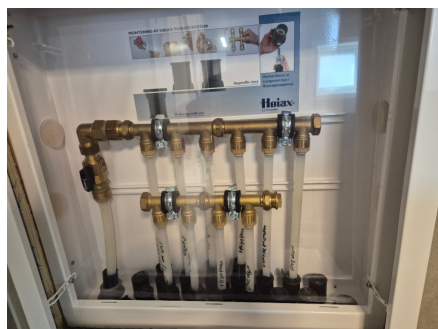
Innvendige røropplegg består av plastrør (rør i rør) og det er besiktiget i rørfordelerskap med stoppekran, plassert på bad.

Sanitærinstallasjonene fungerte normalt ved befaringsdag. Vvs anlegget er ellers ikke kontrollert for feil eller mangler under befaringsdag.  
Det er på generelt grunnlag anbefalt at vvs røropplegg regelmessig ettersees / kontroll av rørlegger.

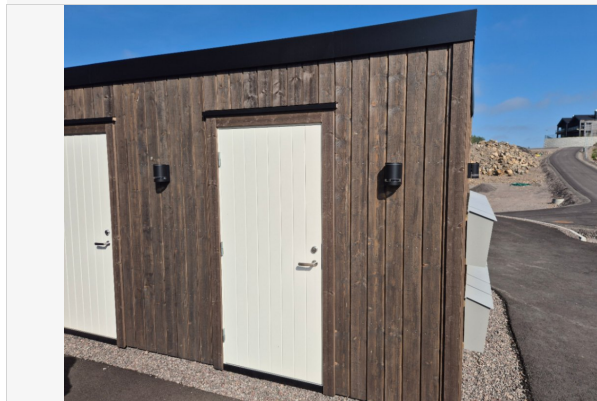
## Bod i felles rekke

Bod/lagring.
