# Tilstandsrapport

Fritidsbolig

Hotellvegen 2, L304 , 2420 TRYSIL

Befaringsdato: 08.02.2026

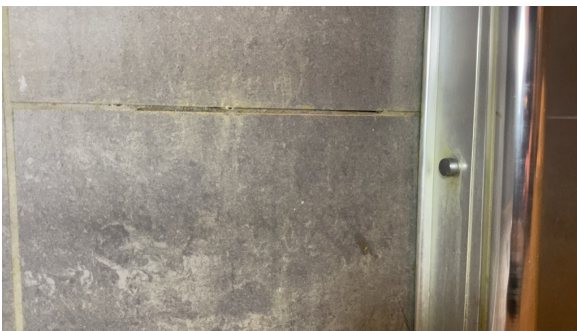
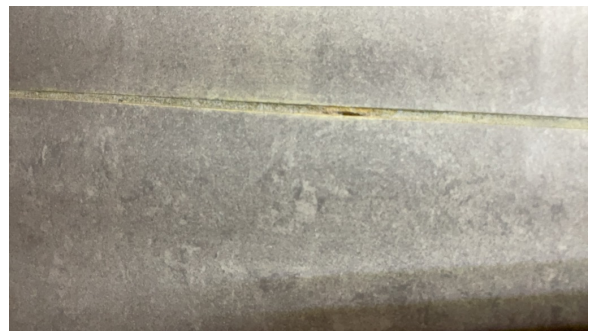
### TG 2 Overflater vegger og himling

- Det er påvist at flisfuger har riss/sprekker.

- Dersom tiltaket ikke utføres er det fare for videre skadeutvikling.

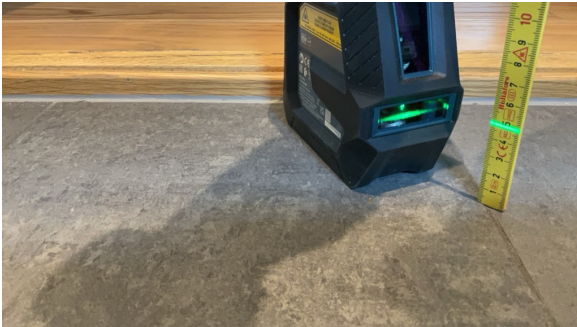
Gulvet er flislagt. Rommet har elektriske varmekabler. Gulvet har lite fall og det er motfall mot vegg ved wc. Høydeforskjell fra toppen av sluket til toppen av membranen ved dørterskelen er 3 cm .

- Det er mulighet for at det kan forekomme vannlekkasje på våtrommet hvor vann ikke vil gå til sluk.
- Det er påvist at flisfuger har riss/sprekker.
- Det er påvist avvik i fallforhold til sluk i forhold til krav i forskrift på byggetidspunktet.
- Det er påvist avvik i krav til høydeforskjell/fall-løsning på våtrommet.

Høyde ved terskel.

- Slike riss/sprekker kan indikere bakenforliggende fuktskader, og konstruksjonen bør observeres jevnlig for å vurdere utvikling.
- Eventuelt lekkasjevann fra utstyr utenfor dusjsone vil ikke ha en naturlig vei til sluket. Dette kan føre til at vann samler seg på gulvet og potensielt renner ut av rommet eller trenger inn i konstruksjonen.

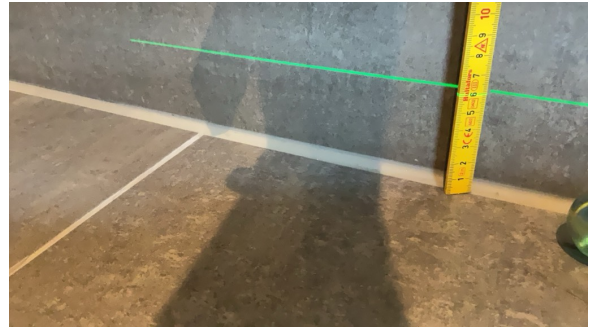
Høyde ved wc

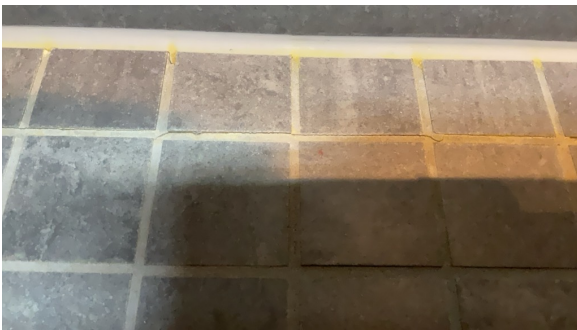
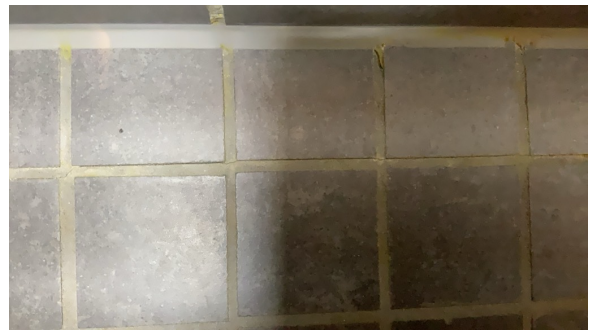
Sprekk i fuger i dusjnisje.

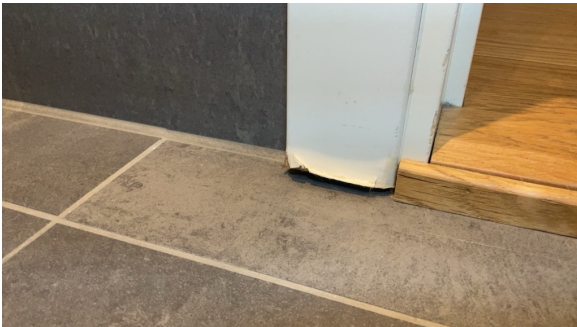
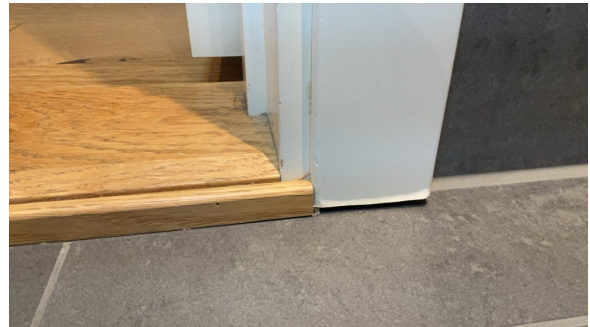
- Det er vindu/dør med ikke fuktbestandige materialer i våtsonen (ved vask, dusj, badekar, osv.), løsningen eller byggematerialet er uegnet.
- Overflaten har fuktskade

Det er svellinger i lister på dør.

- Det må gjøres tiltak for å utbedre avviket.
- Dersom det ikke gjøres tiltak, kan dette medføre oppfukting, oppsvelling og forringelse av materialer over tid og fuktskader på tilstøtende konstruksjoner.

Lister må utbedres.

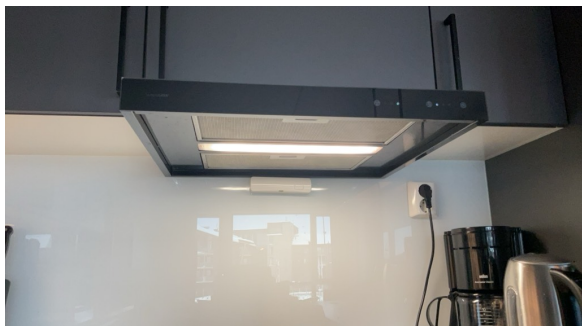
- Det er avvik:

Kontrol av avtrekkesviften må gjennomføres
