Tilstandsrapport

📍 Nestemyrveien 17 B, 4625 FLEKKERØY

gnr. 2, bnr. 655

Rapportdato: 26.02.2025

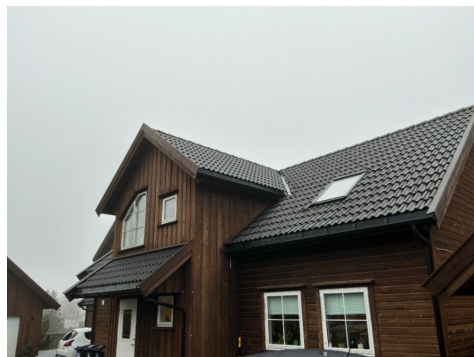
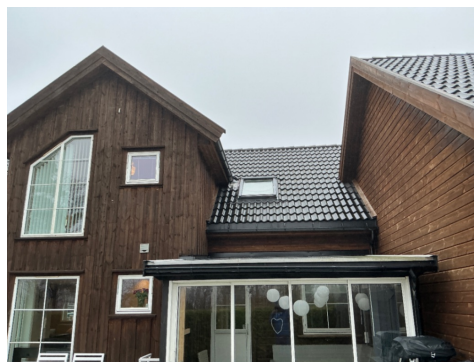
Dagens forskrifter tilsier at det skal være snøfangere på tak med over 27graders vinkel og der hvor dyr og mennesker mm ferdes. Snøfangere er nasjonalt krav, så må man selv vurdere utfra geografi om dette ansees kritisk eller ikke. NorskStandard gir tg3 på avviket selv om det fungerer uten.

Kjøper må selv utføre en behovsvurdering snøfangere.

Kostnadsestimat: 10 000 - 50 000

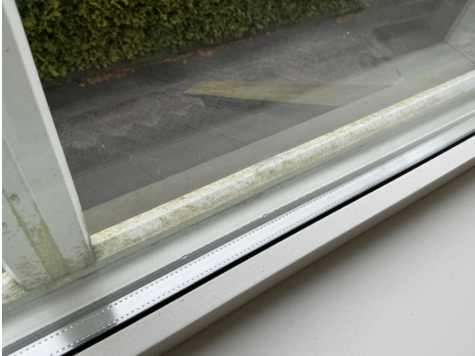
Litt stedvis grønske, trenger en vask når sesong tillater dette.

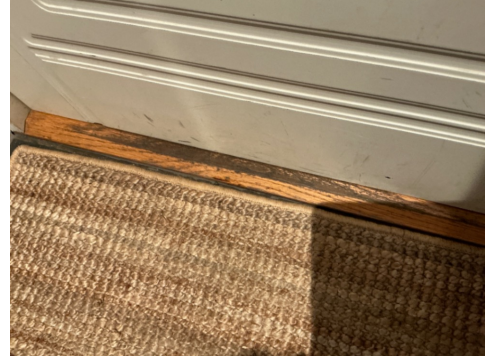
Noe bruksslitasje dørsvill.

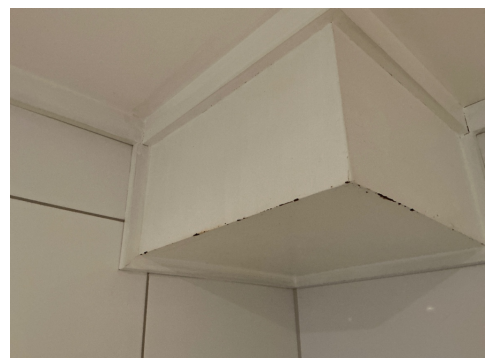
Det er en innboksing i hjørne av rommet hvor det er noe rust eller merke på hjørne. Mest sannsynlig er dette en stålkant siden det er hjørne, som har rustet litt.

Male over og oppsyn.

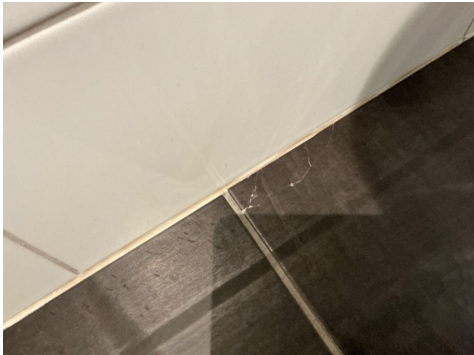
Mindre riss/sprekk i enkelt flis ved siden av wc.

Oppsyn ved bruk.

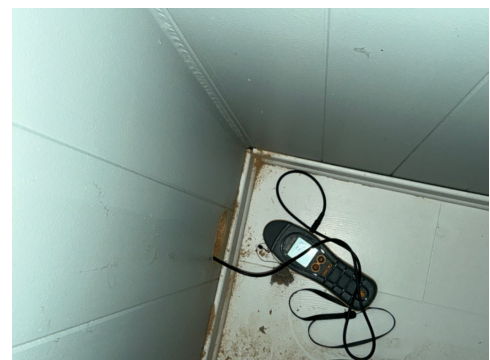
Det er ikke synlig drengspalte under wc. Dette medfører at man ikke vil avdekke evt. lekkasje fra skjult sisterner i vegg.

Hulltaking utført i tilstøtende rom, ikke tegn til avvik. Utført fra stue 2 mot dusj.

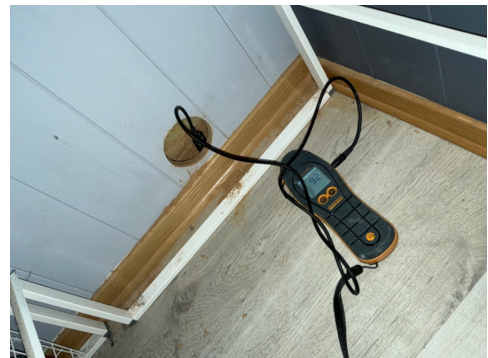
Det er ikke synlig drengspalte under wc. Dette medfører at man ikke vil avdekke evt. lekkasje fra skjult systerne i vegg.

Hulltaking utført i tilstøtende rom, ikke tegn til avvik. Utført fra soverom mot dusj.

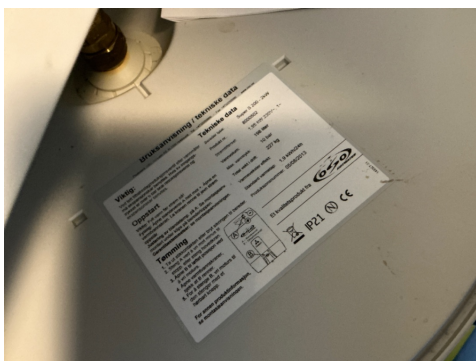
Varmtvannsbereider plassert i bod og fra 2013. Estimert levetid på bereider er 15-25 år.

Kravet om fasttkobling har ikke tilbakevirkende kraft, men det anbefales.
