Tilstandsrapport

Fritidsbolig

Grimslandsvegen 15, 2116 SANDER

Befaringsdato: 24.10.2024

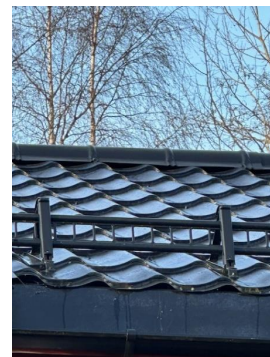
TG 2 Nedløp og beslag

Forkantblekk, takrenner og nedløp i lakkert metall. Snøfangere v/inngangsparti.

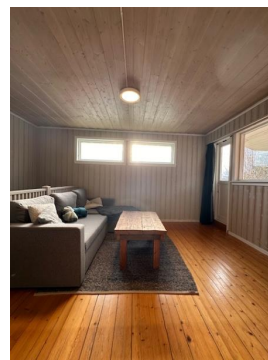
! TG 2 Etasjeskille/gulv mot grunn

Etasjeskiller i trekonstruksjoner.

- Målt høydeforskjell på mellom 10 - 20 mm innenfor en lengde på 2 meter. Tilstandsgrad 2 gis med bakgrunn i standardens krav til godkjente måleavvik.

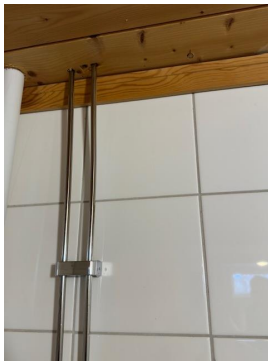
TG 2 Avløpsrør

Avløpsrør av plast. (Soilrør i en bolig av denne alder kan ikke utelukkes)

- Det er ikke behov for utbedringstiltak siden anlegget fungerer i dag, men ut ifra alder kan skader plutselig oppstå på eldre anlegg.
- Det må gjøres nærmere undersøkelser.

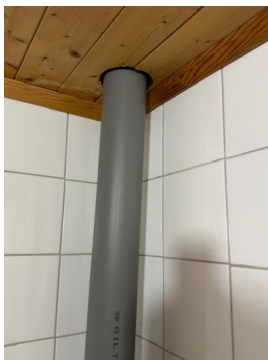
TG 2 Ventilasjon

Ventilasjon gjennom veggventiler og vinduer som kan åpnes. Mekanisk avtrekk på bad/vaskerom og kjøkken, naturlig avtrekk på toalettrom.

- Det er påvist mangelfull ventilasjon på ett eller flere rom i boligen.

Monter mekanisk avtrekk på toalettrom.

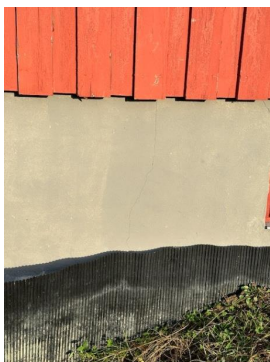
! TG 2 Grunnmur og fundamenter

Betongfundament og grunnmur av lettklinkerblokker som innvendig og utvendig er pusset.

Det er synlig riss/sprekker i grunnmur.

- Det er registrert skråriss som er symptom på setninger.
- Grunnmuren har sprekkdannelse.
- Det er avvik:

- Lokal utbedring må utføres.
