# Tilstandsrapport

Leilighet i tomannsbolig

Oskleiva 81b, 1786 HALDEN

Befaringsdato: 04.05.2026

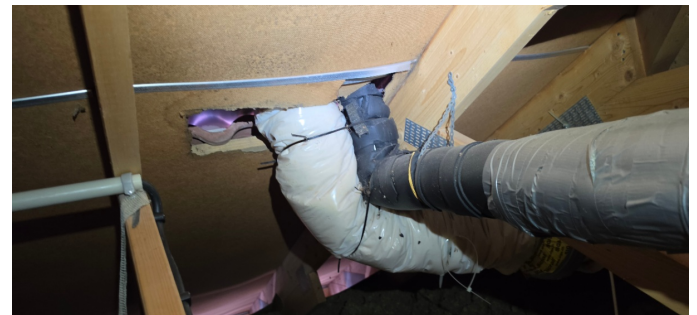
Det er noe svartsopp og fuktmerker i undertak.

Fuktmerker og svartsopp tyder på mangelfull ventilasjon eller lekkasjer, og kan føre til muggvekst, råteskader og svekkelse av takkonstruksjonen. Utette gjennomføringer øker risikoen for vanninntrengning og kondens, og kan forverre skader i undertak og isolasjon. Gnagere kan redusere isolasjonsevnen og skade dampsperre og konstruksjon, noe som igjen kan gi kuldebroer, økt fuktbelastning og ytterligere skader.

Fuktmerker/mugg/sopp

Det anbefales å utbedre lekkasjepunkter og tette gjennomføringer med riktige mansjetter og beslag. Ventilasjonen i takkonstruksjonen bør forbedres for å sikre tilstrekkelig uttørring. Områder med svartsopp bør rengjøres og behandles, og skadet isolasjon bør skiftes. Det bør også gjennomføres tiltak mot gnagere, samt tetting av mulige inngangspunkter.

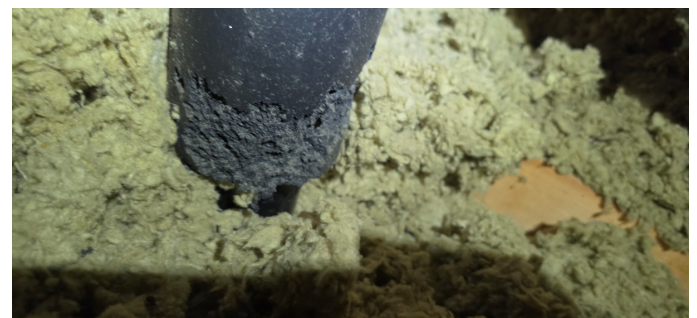
Utett rør gjennomføring i undertak

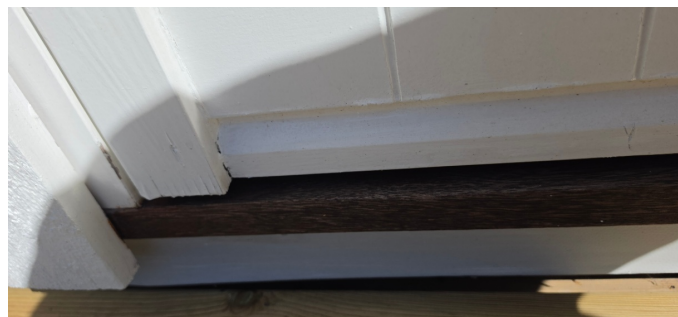
Det er noe irr på håndtak på terrassedør. Noen mindre sprekker i nedkant av dør.

Irr på beslag kan utvikle seg videre dersom det ikke renses og vedlikeholdes, og kan på sikt redusere funksjon og levetid på håndtak og beslag. Sprekker i nedkant av dørbladet kan gi økt fuktopptak i treverket, noe som over tid kan føre til deformasjoner, ytterligere sprekkdannelse eller lokal råte dersom forholdet ikke følges opp.

Sprekker og svelling nedkant dør

Håndtak og beslag bør renses og eventuelt behandles for å hindre videre korrosjon. Sprekker i nedkant av dørbladet bør forsegles og overflatebehandles for å redusere fuktopptak. Det anbefales å kontrollere terskel og nedkant av dørbladet for tegn til fukt, og utføre lokal utbedring ved behov. Videre vedlikehold bør inngå som del av normalt ettersyn av ytterdører.

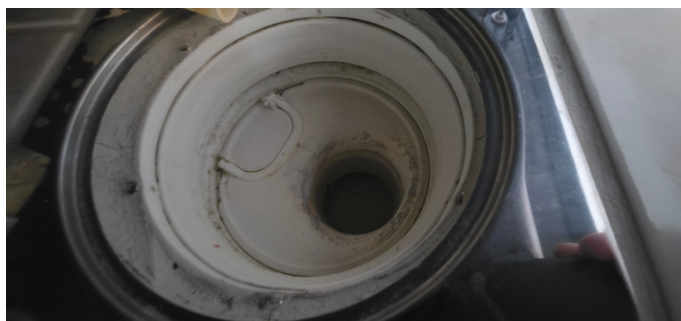
- Det må gjøres nærmere undersøkelser. Manglende membran/tettesjikt medfører risiko for lekkasjer og fukt i konstruksjonen.

Manglende dokumentasjon og usikkerhet rundt membranens tilstand medfører økt risiko for lekkasjer og fuktinntrengning i konstruksjonen. Når membransystemet i tillegg nærmer seg utgått levetid, øker sannsynligheten for svekket funksjon, sprøhet og redusert elastisitet i tettesjiktet. Eventuelle lekkasjer kan oppstå skjult og gi skader i underliggende konstruksjoner uten at dette er synlig på overflaten.

Våtrommet bør følges opp jevnlig for tegn til fukt, spesielt siden membransystemet nærmer seg utgått levetid.

Ved fremtidig renovering må sluk og membran etableres med dokumentert og forskriftsmessig løsning.

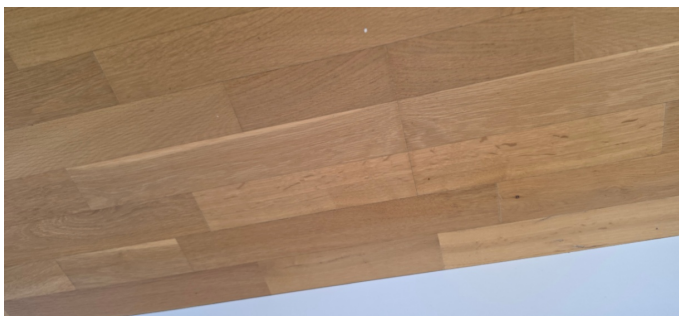
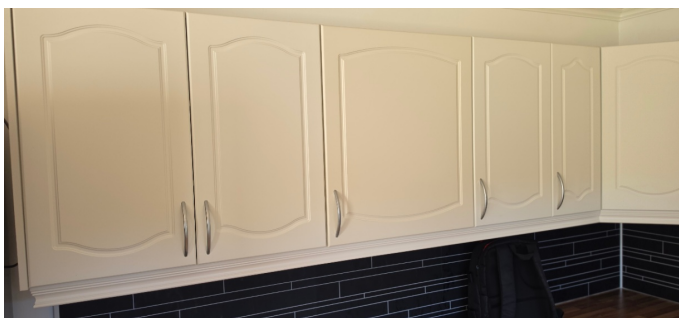
- Det er påvist skader/fuktskjolder i kjøkkengulvet.

Det er ikke montert fuktsikring under benken ved oppvaskmaskinen.

Det bør monteres fuktsikring på benkeplaten ved oppvaskmaskinen.

Det anbefales montering av vannstopp og komfyrvakt.
